BITACORA ELECTRÓNICA DE OBRA

Confirma Bitacora: Si	Nro Informe: 075	Fecha Informe: 09-04-2019	Nombre De La Obra: Construcción y Mejoramiento de la Carretera llave-Mazocruz	Personal Encargado: CUTIPA MONZON NESTOR ARNULFO
---------------------------------	----------------------------	-------------------------------------	---	--

REPORTE DEL 09 DE ABRIL DEL 2019

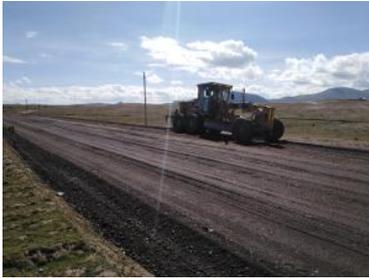
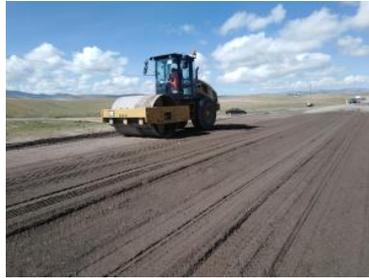
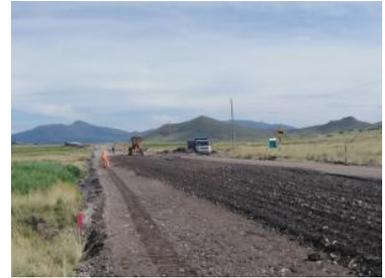
1

CDescripcion_____:
EXTENDIDO DE MATERIAL PREPARADO PARA SUB BASE UBICADO EN LA PROGRESIVA KM 4+900

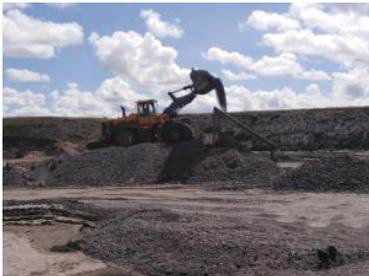
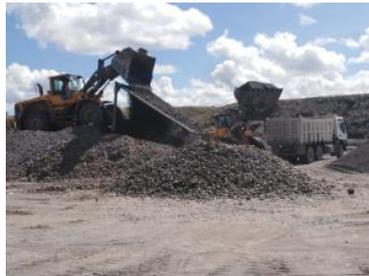
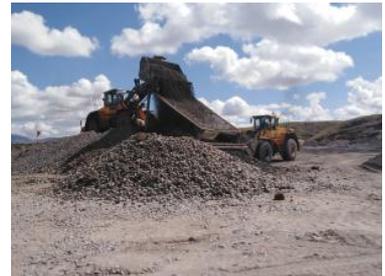
2

CDescripcion_____:
Jallamilla ubicado en la progresiva km 11

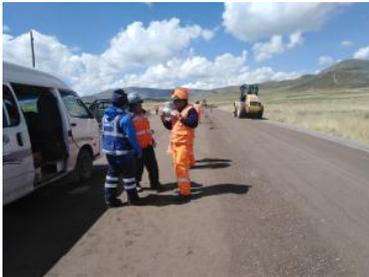
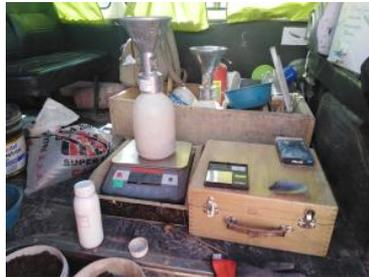
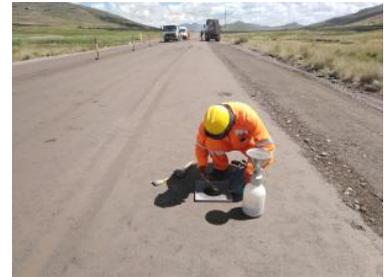
3

CDescripcion_____:
 Cono de arena progresiva km 16+420

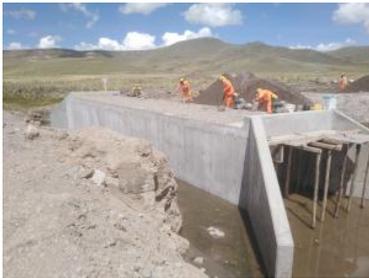
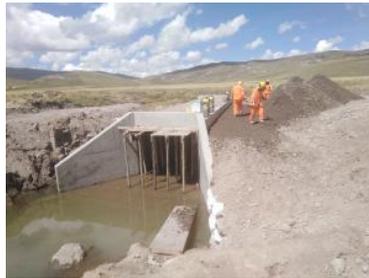
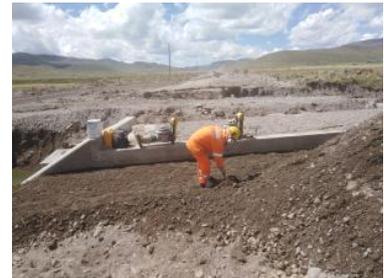
4

CDescripcion_____:
 Alcantarilla tipo MCA 2.5x2.0 compactado de relleno estructural ubicado en la progresiva km 18+500

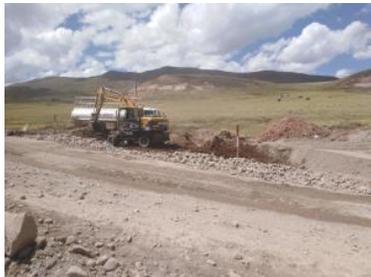
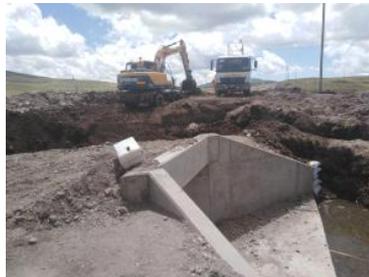
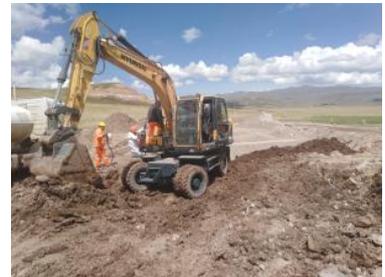
5

CDescripcion_____:
Alcantarilla tipo MCA de 2x1.5m ubicado en la progresiva km 26+087, excavacion para relleno estructural

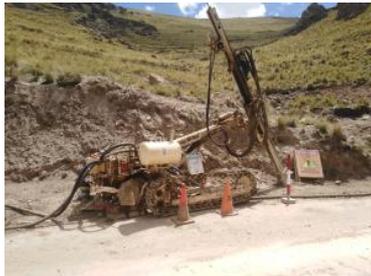
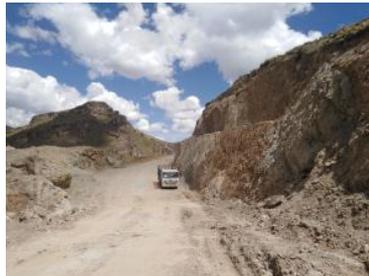
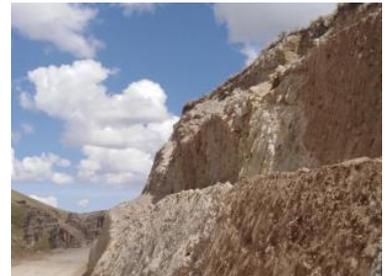
6

CDescripcion_____:
Perforacion en roca fija tracdrill ubicación en km 45+470

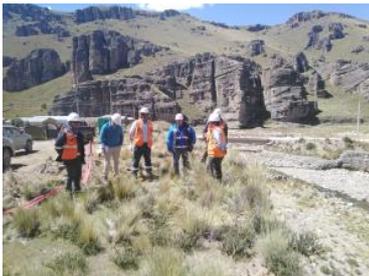
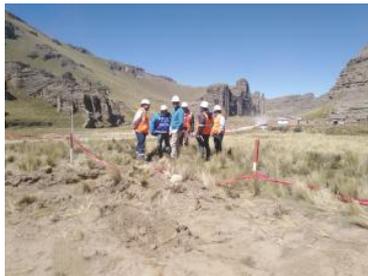
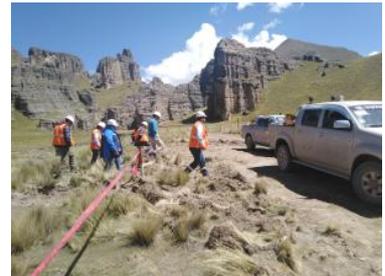
8

CDescripcion_____:
 VERIFICACIÓN DE PARTE DE LOS ESPECIALISTAS DE LA SUPERVISIÓN HOB CONSULTORES Y EL CONTRATISTA SAN JOSÉ DEL PROBLEMA DE LIBERACIÓN DE PREDIOS QUE SE TIENE EN ESTE SECTOR

EN EL PUENTE CHILLIHUA Y ZONAL ALEDAÑAS SE CONTINUA CON EL PROBLEMA DE LIBERACIÓN DE PREDIOS, POR LO QUE DEBE PROCEDER A EXPROPIAR DICHOS TERRENOS.

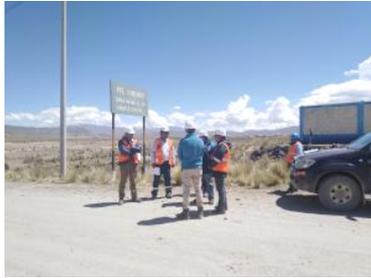
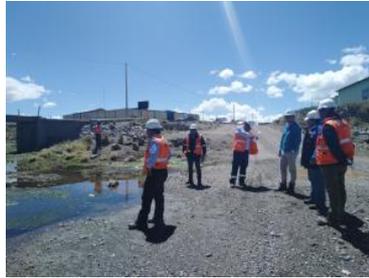
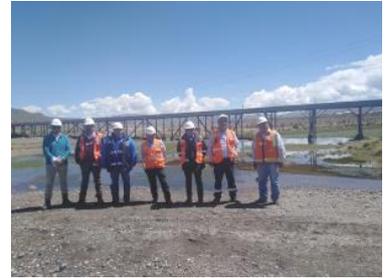
9

VERIFICACION DE LA DIFERENCIA DE 3.90 METROS EN EL PERFIL LONGITUDINAL DEL PUENTE CONDURIRI CON RESPECTO AL FONDO DEL RIO O TERRENO NATURAL.

CON RESPECTO AL PUENTE CONDURIRI (UBICADO EN LA PROGRESIVA KM 59+230 DE 140 M DE LONGITUD CON DOS APOYOS INTERMEDIOS) SE TIENE UNA DIFERENCIA DE CASI CUATRO METROS DEL PERFIL LONGITUDINAL DE LOS PLANOS Y DEL TERRENO NATURAL, POR LO QUE SE RECOMIENDA A LA SUPERVISIÓN PLANTEAR LAS SOLUCIONES DEL CASO.
