BITACORA ELECTRÓNICA DE OBRA

REGISTRO DE LA BITACORA Y FOTO DEL CUADERNO DE OBRA

Confirma Bitacora: Si	Nro Informe: 69	Fecha Informe: 11-04-2019	Nombre De La Obra: Carretera Juanjui-Tocache, tramo Pizana - La Polvora - Pizarron - Perlamayo - Campanilla	Personal Encargado: BORIS WALTER AYLLÓN CARCELÉN
---------------------------------	---------------------------	-------------------------------------	--	---

Visita de seguimiento en campo de las actividades de mantenimiento vial, transporte de material granular a los sitios de acopio, ejecución de actividades de excavación, encofrado y vaciado de emboquillados en zona de alcantarillas. Se continua con el apoyo al Ing. especialista en obras hidraulicas e hídrológica en la evaluación del tramo I según expediente.

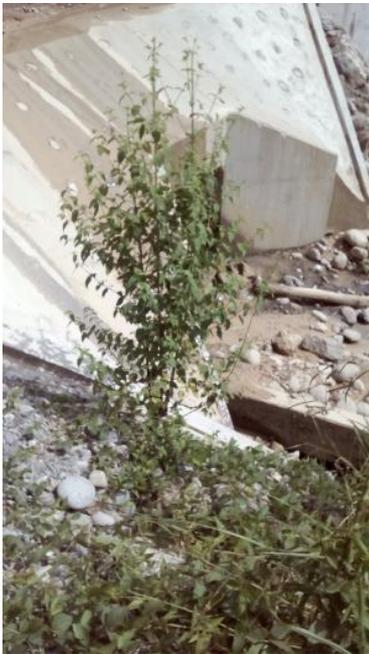
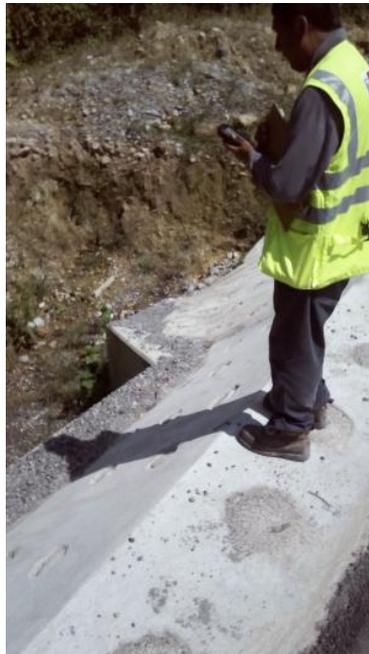
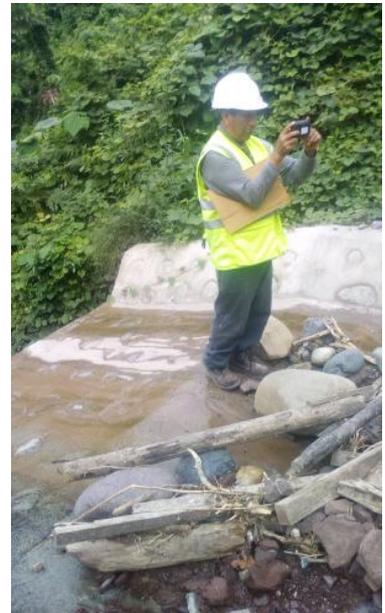
Visita de seguimiento en campo: evaluación de obras de drenaje transversal

En las progresivas Km, 41+540, 41+844 y 41+990 se está evaluando las alcantarillas MCA de 1,5 x 1,5 m.

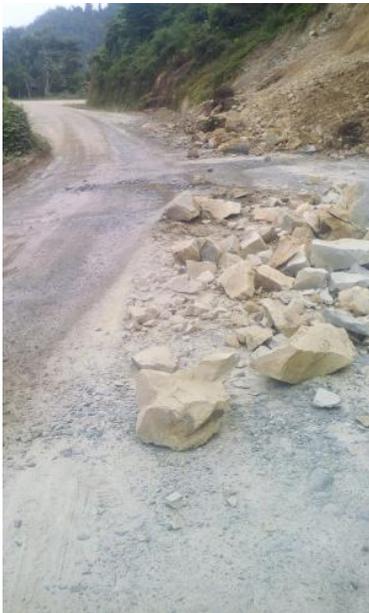
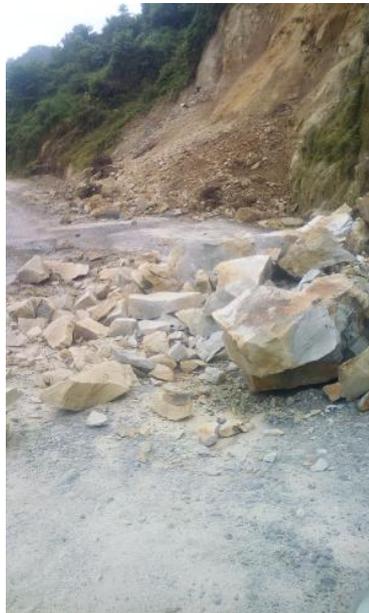
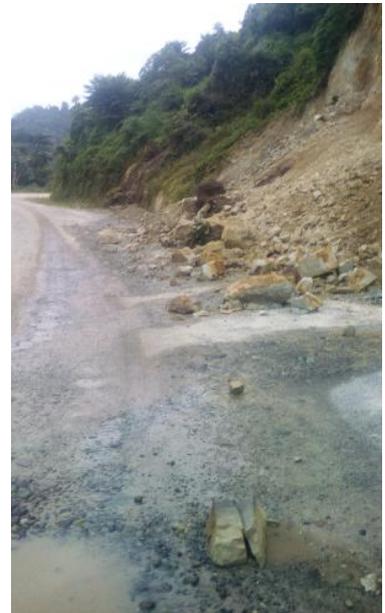
Visita de seguimiento en campo: Zona de derrumbes de rocas

Entre las progresivas Km. 41+850 a 41+900 ha ocurrido derrumbes de rocas que están invadiendo la calzada.

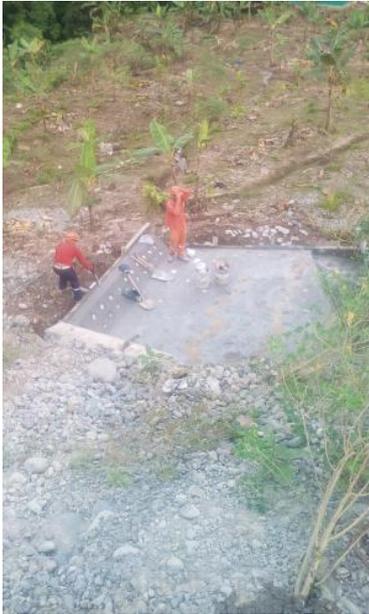
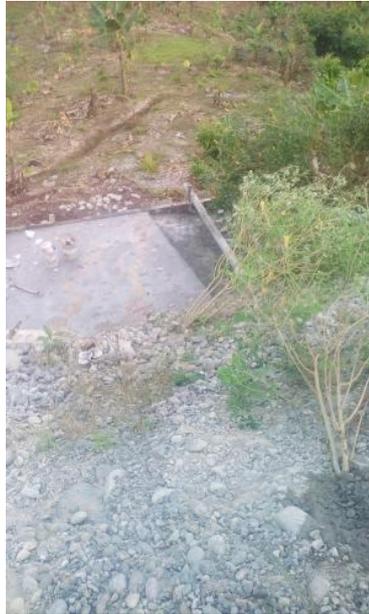
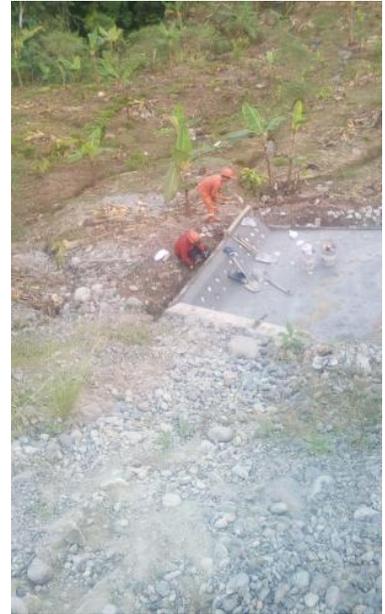
Visita de seguimiento en campo: Construcción de emboquillado en salida de cabezales de alcantarilla

En la progresiva Km. 35+445 se ha excavado, encofrado y vaciado un emboquillado con concreto de 175 kg/ cm² a los 28 días y piedras en la salida del cabezal de alcantarilla MCA de 3x2 m. (se emboquilló la mitad de la salida)

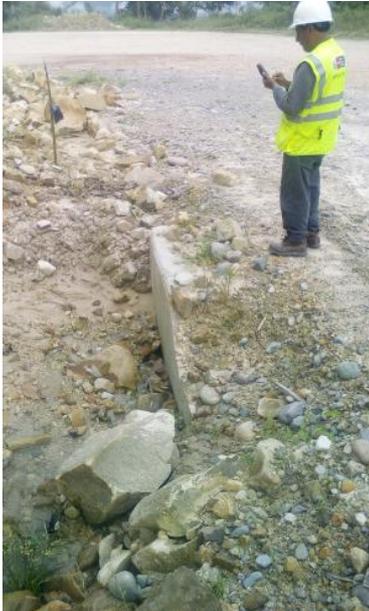
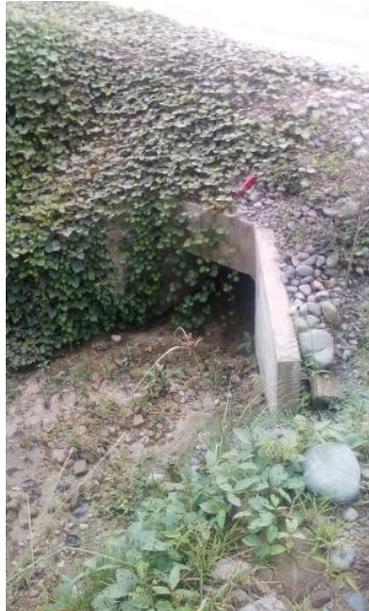
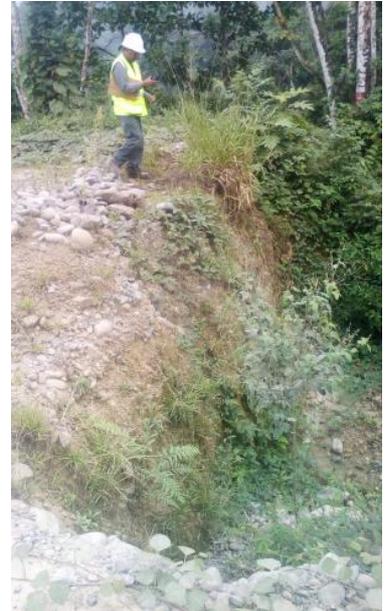
Visita de seguimiento en campo: Evaluación de alcantarilla en progresiva 41+990

En la progresiva Km. 41+990 se ubica una alcantarilla MCA 1,5 x 1,5 m. donde se observa que el cabezal derecho se ha dañado, y esta completamente sedimentado.

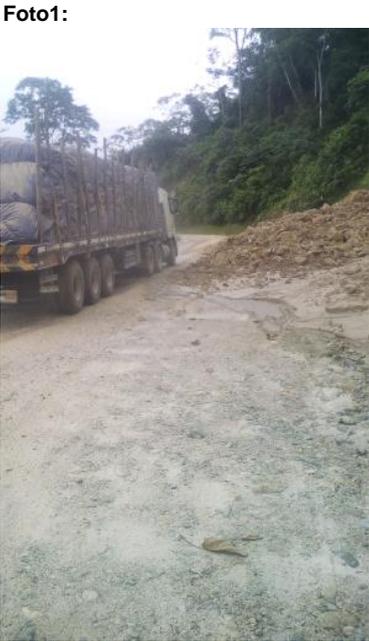
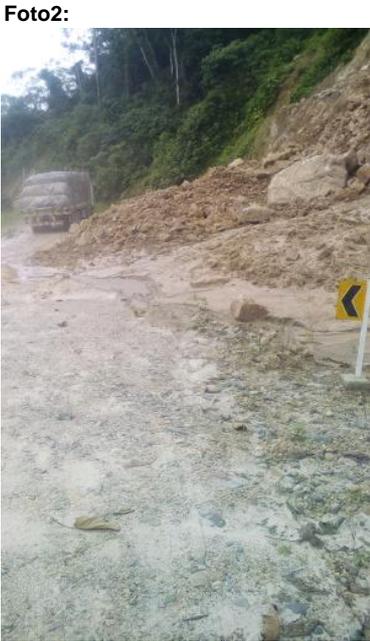
Actividades:
Visita de seguimiento en campo: derrumbe

CDescripcion_____:
En la progresiva Km. 43+880 existe un derrumbe que invade mas de la mitad de la calzada, este punto critico siempre se incrementa ante la presencia de lluvias en la zona, constantemente se esta arrimando material de derrumbe para mantener la transitabilidad.

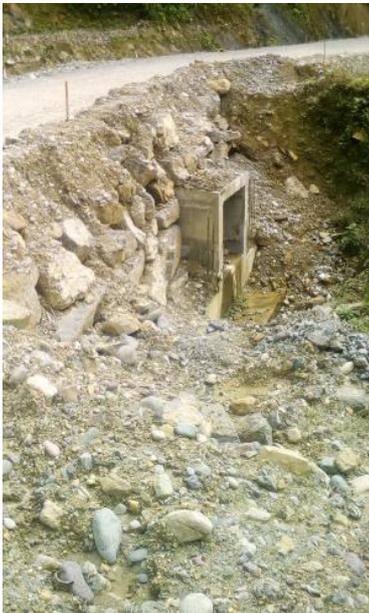
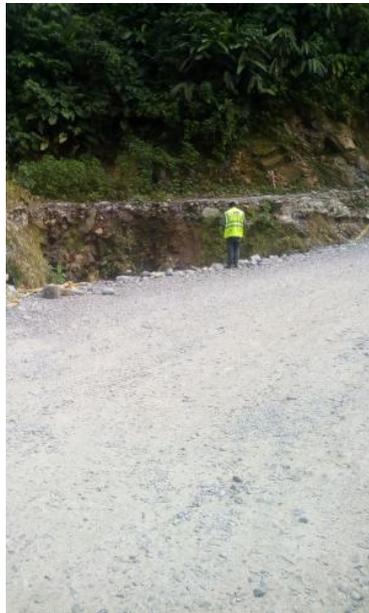
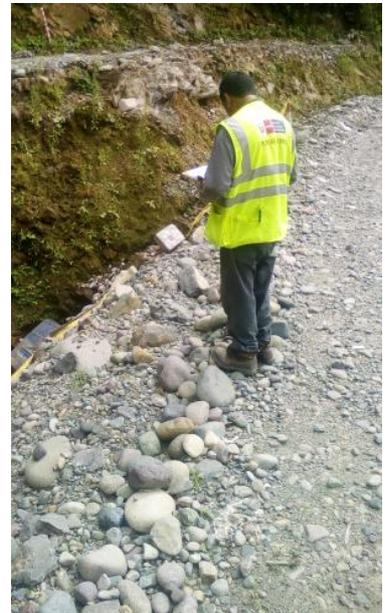
Visita de seguimiento en campo: evaluación de alcantarilla MCA de 1,50 x 1,50 m

En la progresiva Km. 44+100 se evalua el Funcionamiento de la alcantarilla MCA de 1,5x 1,5 m el cual necesita un muro como cabezal.

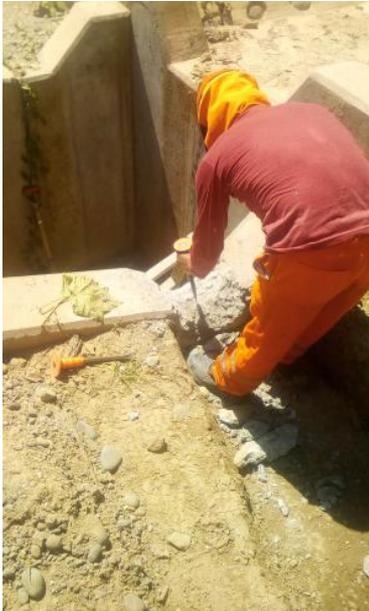
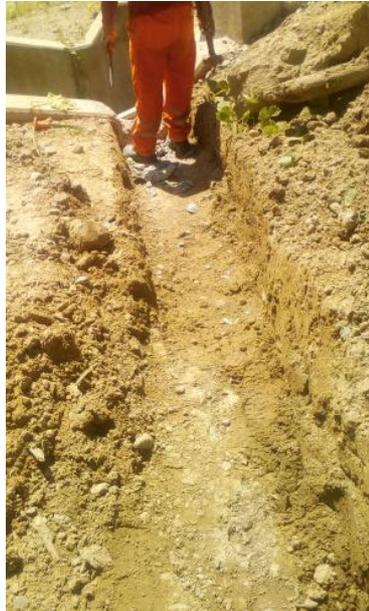
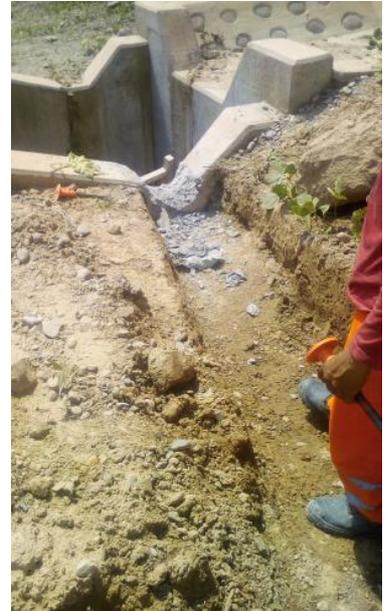
Visita de seguimiento en campo : Excavación

En la progresiva Km 52+645 se esta excavando y demoliendo una zona del cabezal para que las aguas superficiales drenen hacia la alcantarilla.
