BITACORA ELECTRÓNICA DE OBRA

REGISTRO DE LA BITACORA Y FOTO DEL CUADERNO DE OBRA

Confir ma Bitaco ra:	Nro Inform e:	Fecha Informe:	Nombre De La Obra:	Personal Encargado:
Si	70	12-04-2019	Carretera Juanjui-Tocache, tramo Pizana - La Polvora - Pizarron - Perlamayo - Campanilla	BORIS WALTER AYLLÓN CARCELÉN

Visita de seguimiento en campo de actividades de mantenimiento vial y actividades del presupuesto principal y adicionales aprobados, acopio de material granular

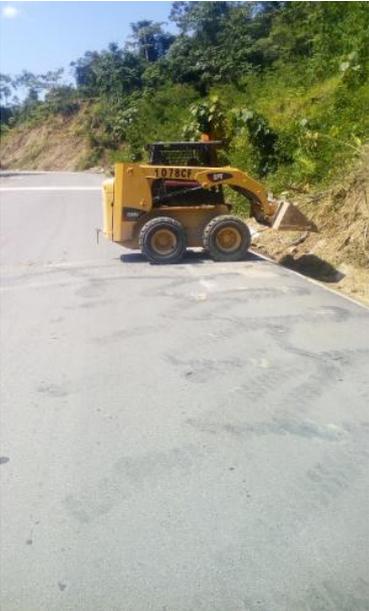
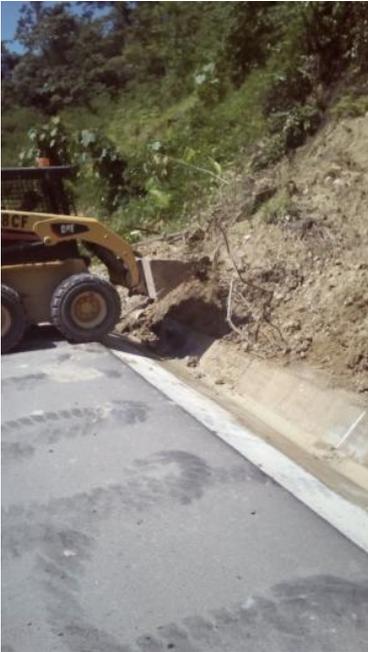
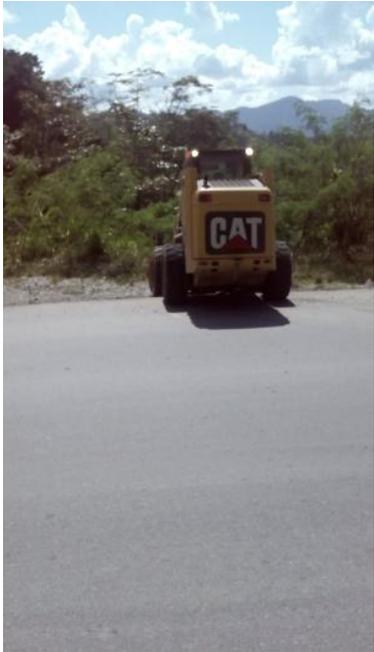
Actividades:
Visita de seguimiento en campo: remoción y limpieza de cunetas

CDescripcion_____:
En la progresiva 71+000 a 72+000 se esta realizando la remoción de derrumbes y limpieza de cunetas utilizando un mini cargador

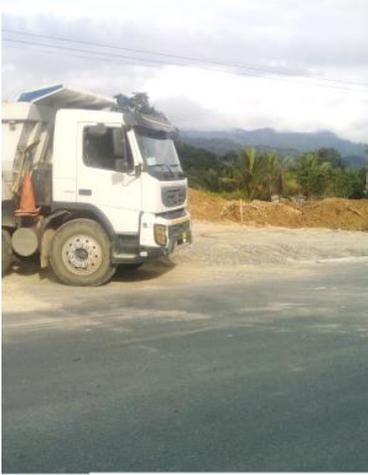
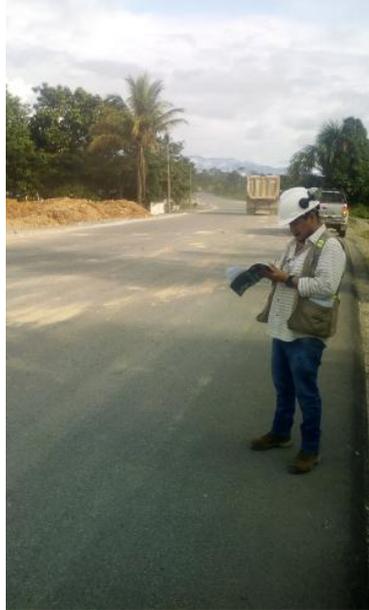
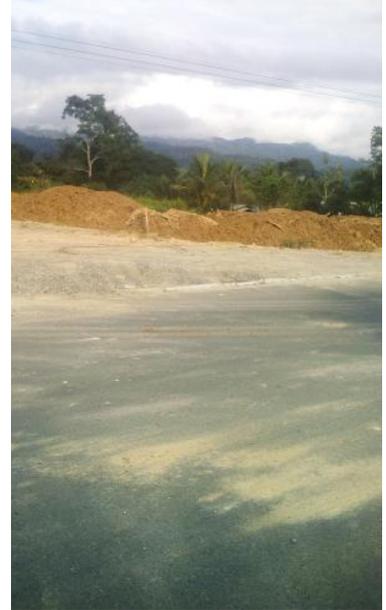
Visita de seguimiento en campo: sitio de acopio de material de exceso producto de los derrumbes

En la progresiva Km. 4+000 se ubica un D.M.E. donde se está descargando el material producto de los derrumbes

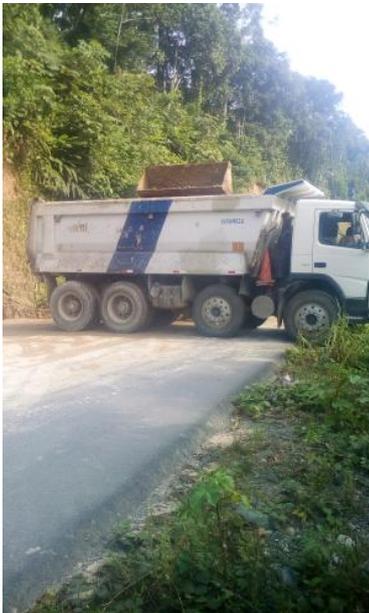
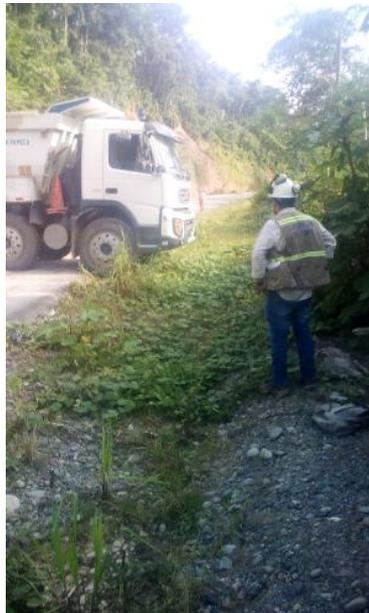
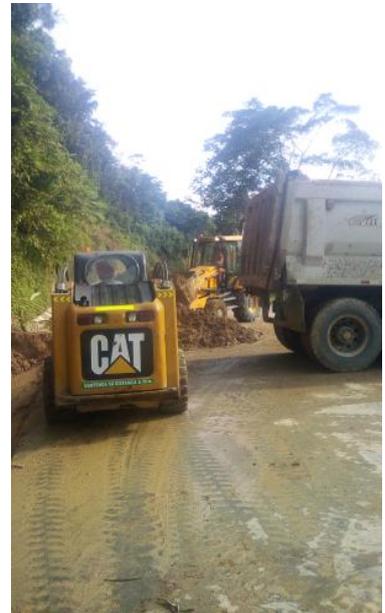
Visita de seguimiento en campo: Remoción de derrumbes

En la progresiva Km. 9+640 se realiza la remoción de derrumbes, utilizando un volquete, una retroexcavadora y un mini cargador

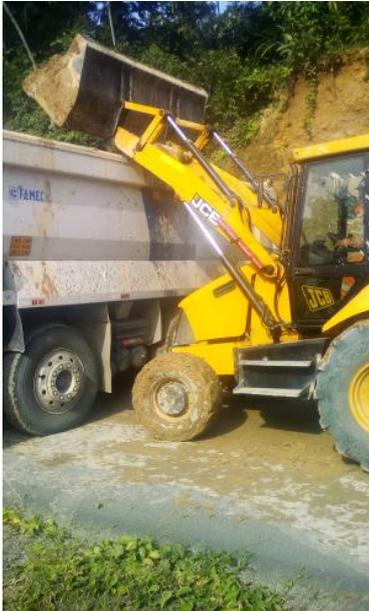
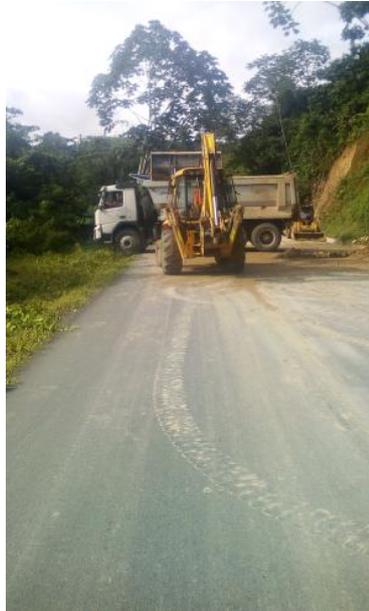
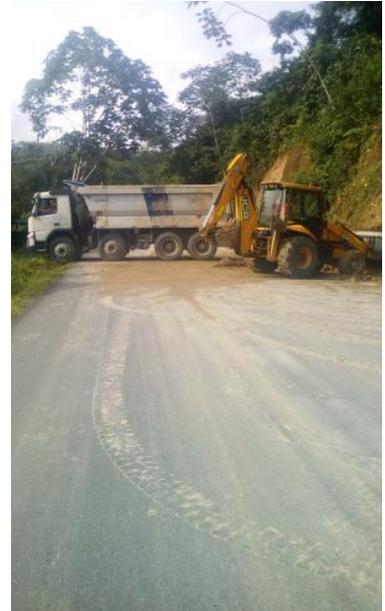
Actividades:
Visita de seguimiento en campo: Carga y transporte de derrumbes

CDescripcion_____:
En la progresiva Km. 9+640 se carga el material proveniente de los derrumbes y se acopia en el DME ubicado en la progresiva Km. 4+000

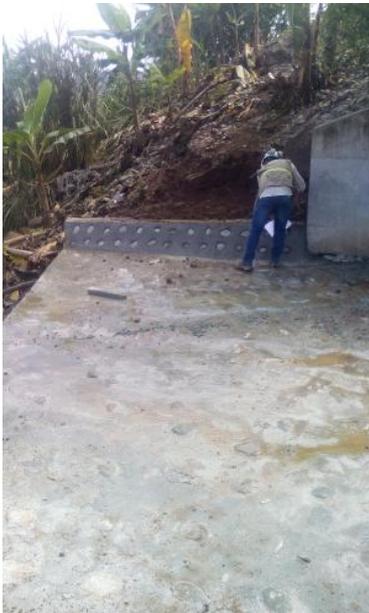
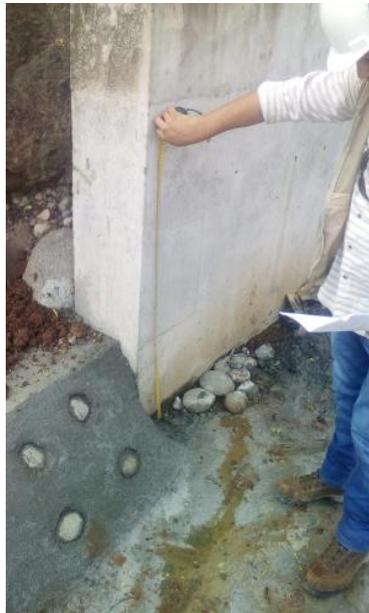
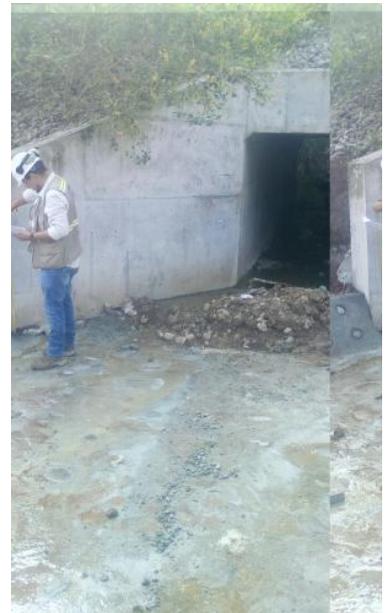
Visita de seguimiento en campo :Verificación de dimensiones de emboquillado vaciado.

En la progresiva Km 35+344 , la supervisión se verifica las dimensiones del emboquillado realizado

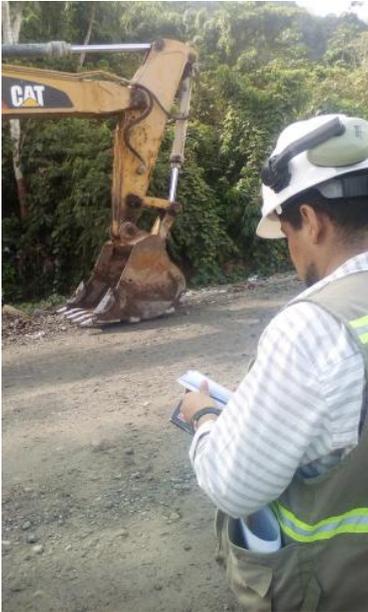
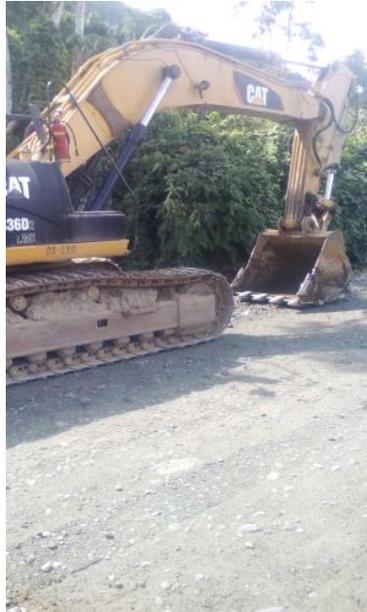
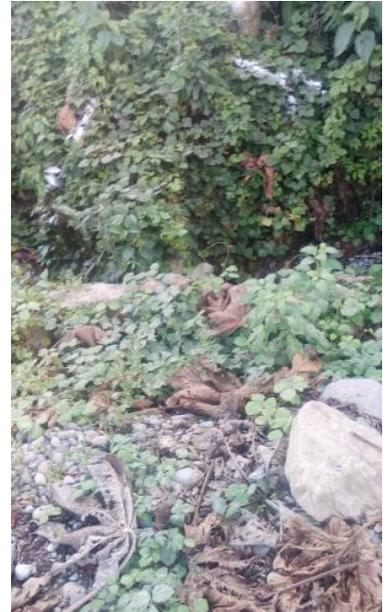
Visita de seguimiento en campo: Excavacion a maquina

En la progresiva Km. 36+624 se ubica una alcantarilla de TMC de 48" donde con equipo excavadora se esta excavando las áreas donde se construirá emboquillados, tanto en la entrada y salida de los cabezales.

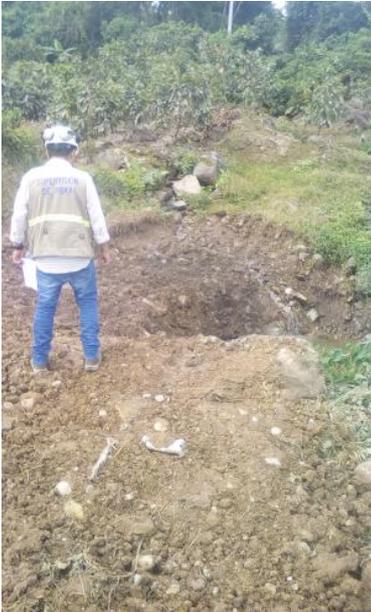
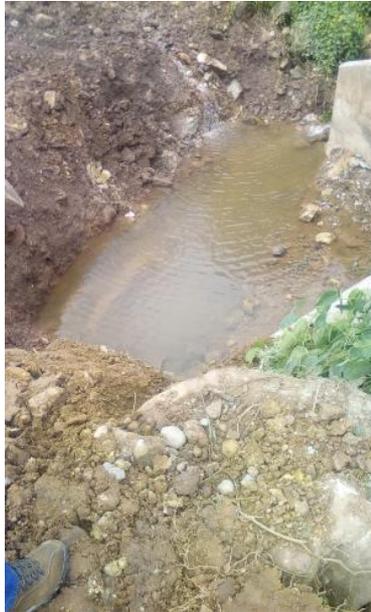
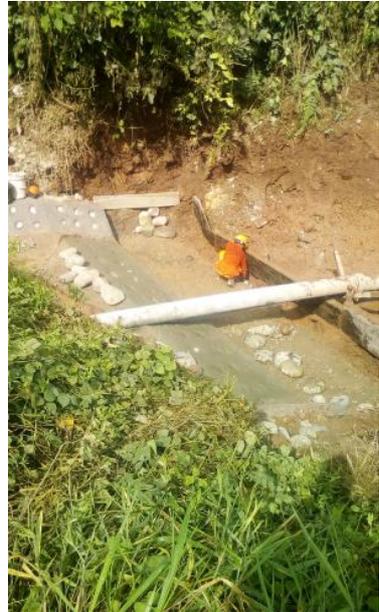
Actividades:
Visita de seguimiento en campo: excavación, preparación del terreno y encofrado de emboquillado

CDescripcion_____:
En la progresiva KM. 36+709 se ubica la alcantarilla TMC de 72" donde se excava, prepara el terreno y se encofra para el vaciado.

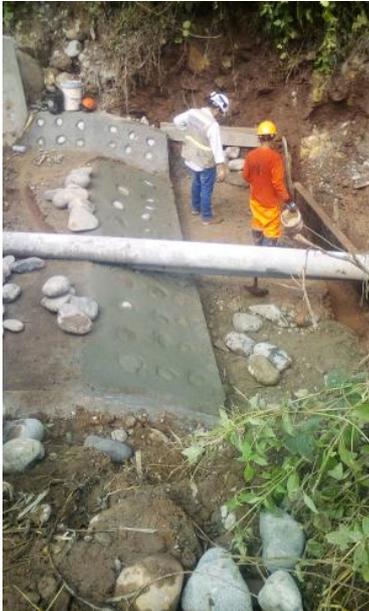
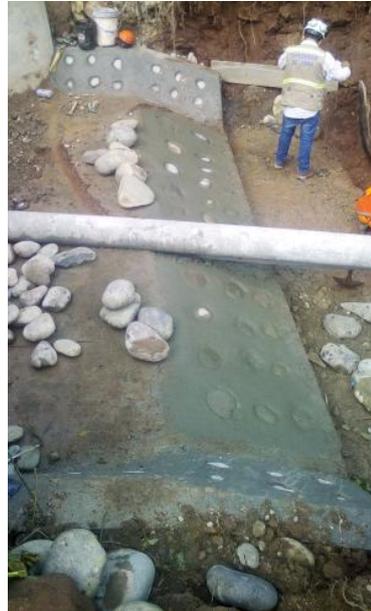
Visita de seguimiento en campo: Liberación de encofrado para vaciar el emboquillado

En la progresiva Km. 36+709, la supervisión verifica dimensiones para la liberación de la actividad del encofrado.

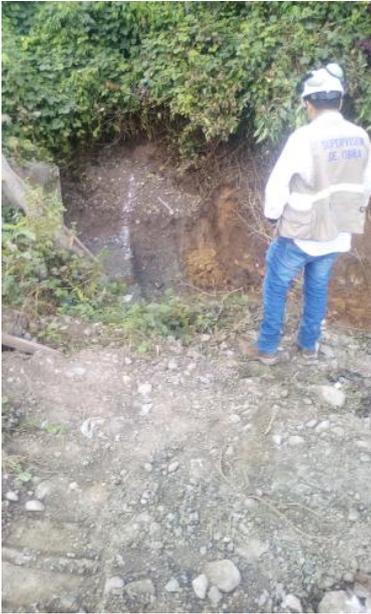
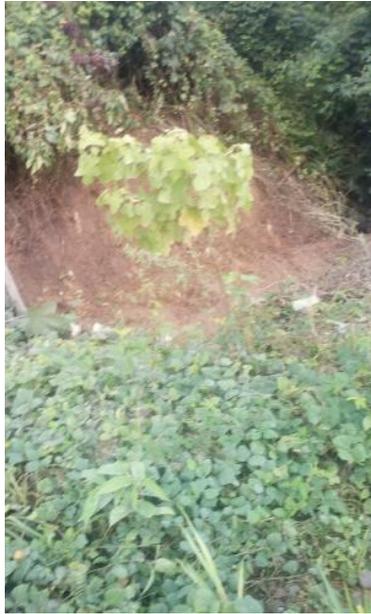
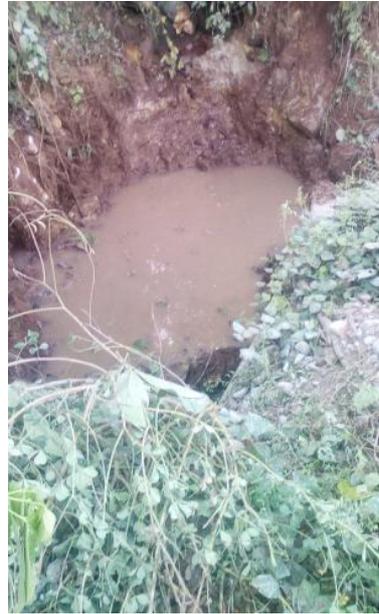
Actividades:
Visita de seguimiento en campo: Excavacion a maquina

CDescripcion_____:
En la progresiva Km. 36+799.5 se ubica alcantarilla TMC de 48" donde se excava para la construcción de emboquillados de concreto y piedra.

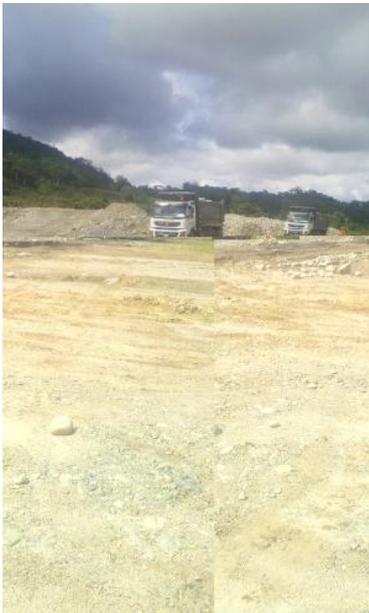
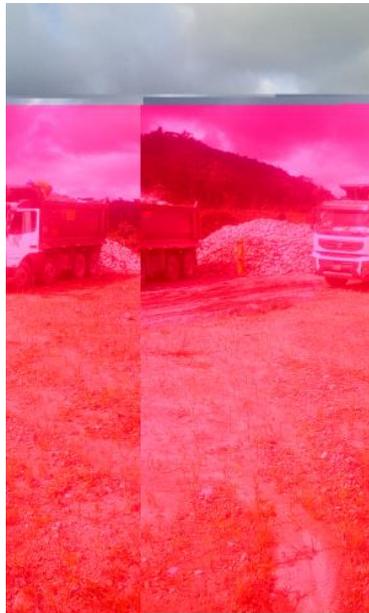
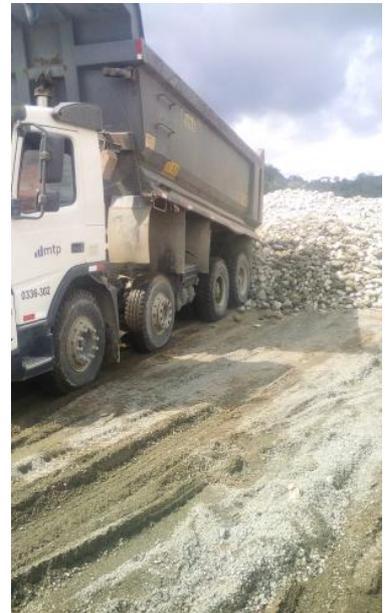
Visita de seguimiento en campo: transporte de material de cantera para rellenos

Se esta realizando el transporte del material a la progresiva Km. 37+000 desde la cantera Michollo

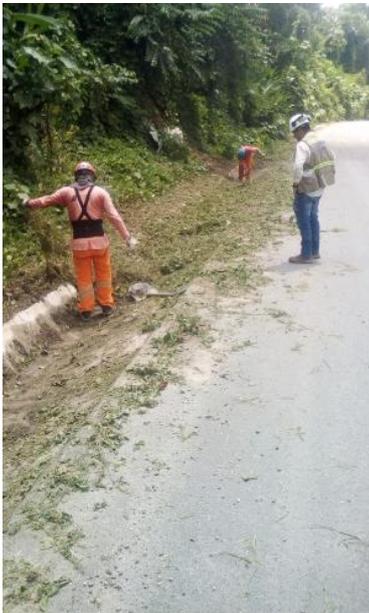
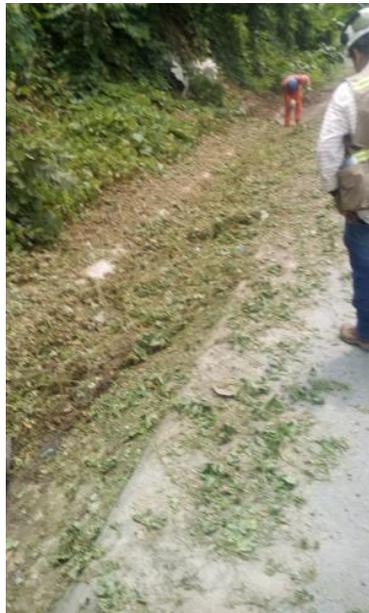
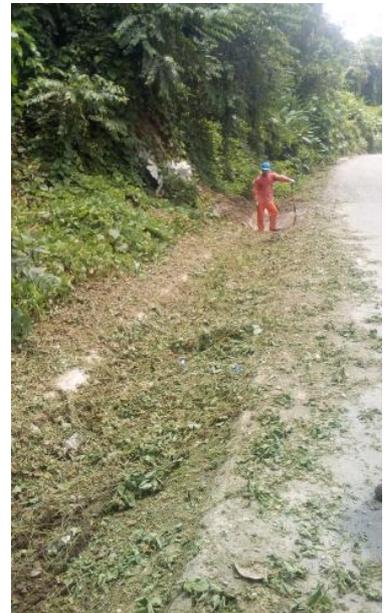
Visita de seguimiento en campo: desbroce y Limpieza de bermas y cunetas de drenaje

Desde la 64+000 a la 64+500 se esta realizando el desbroce y limpieza de bermas y cunetas de drenaje

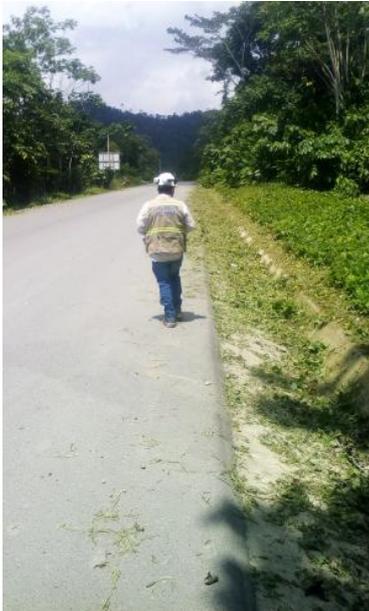
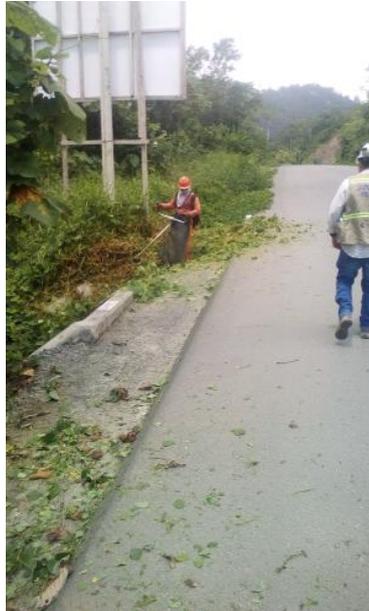
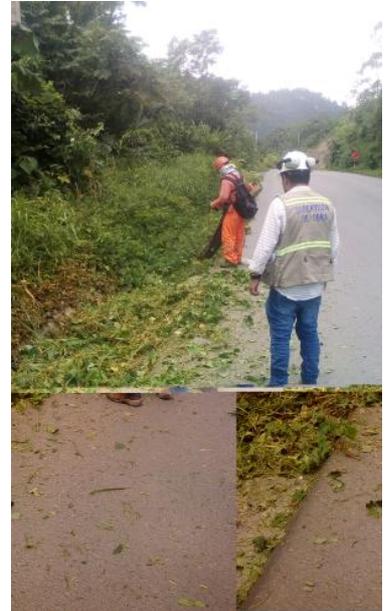
Visita de seguimiento en campo: desbroce y limpieza con equipo liviano

En la progresiva 63+805 a la 64+000 se esta realizando el desbroce y limpieza de bermas y cunetas con equipo podadora

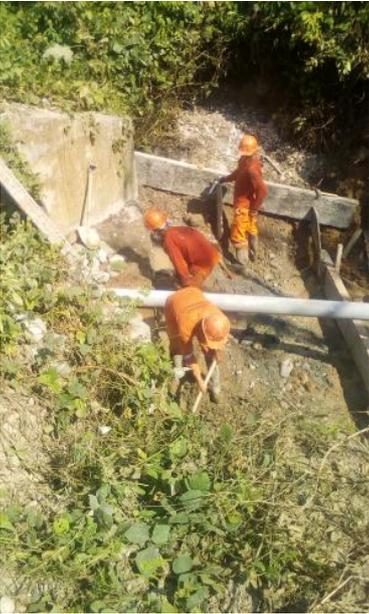
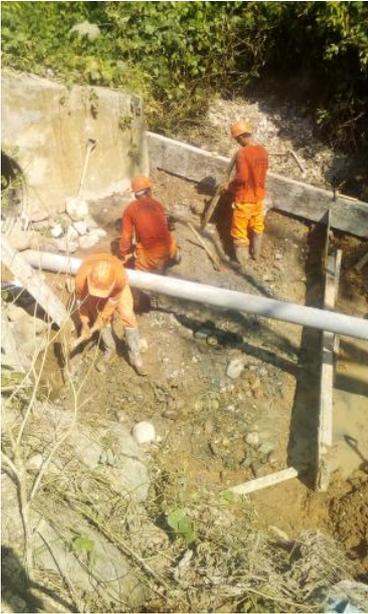
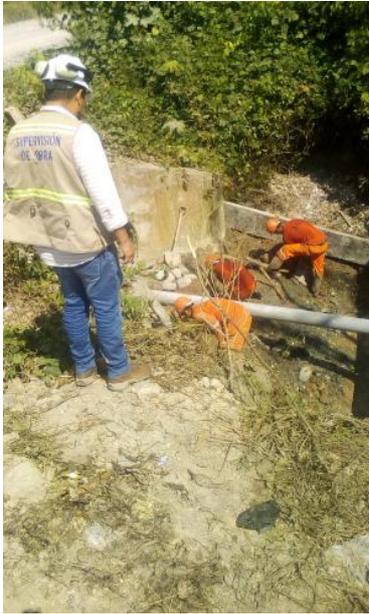
Actividades:
Visita de seguimiento en campo: excavacion y encofrado de emboquillado

CDescripcion _____:
En la progresiva Km. 36+799 se ubica una alcantarilla TMC de 48" donde se excava y coloca encofrado para el vaciado de emboquillado.

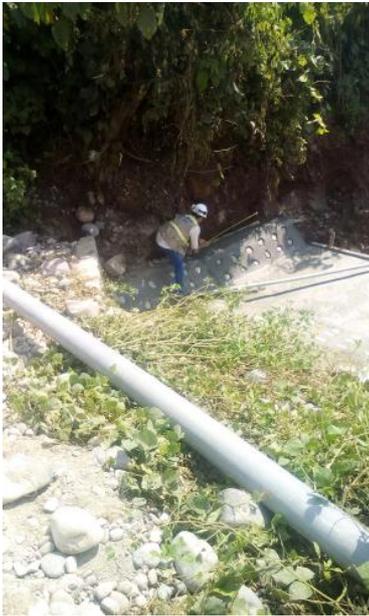
Visita de seguimiento en campo: verificación de emboquillado vaciado

En la 36+709 la supervisión verifica las dimensiones finales del emboquillado
