MINISTERIO DE TRANSPORTES Y COMUNICACIONES

BITACORA ELECTRÓNICA DE OBRA

Confirma Bitacora: Si	Nro Informe: 72	Fecha Informe: 15-04-2019	Nombre De La Obra: Carretera Juanjui-Tocache, tramo Pizana - La Polvora - Pizarron - Perlamayo - Campanilla	Personal Encargado: BORIS WALTER AYLLÓN CARCELÉN
---------------------------------	---------------------------	-------------------------------------	--	---

Visita de seguimiento en campo de actividades de mantenimiento vial, transporte de material granular hasta los depósitos de acopio, actividades del presupuesto principal y de adicionales aprobados: construcción de emboquillados, mejoramiento de suelos.

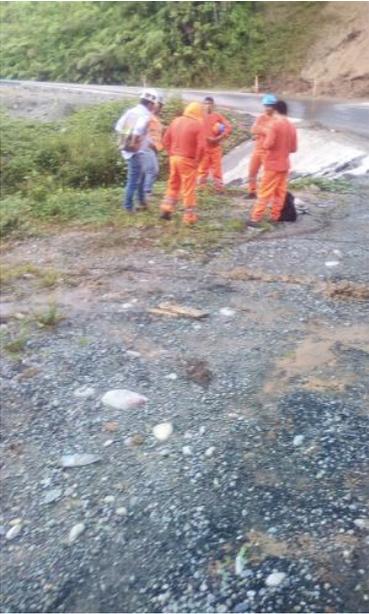
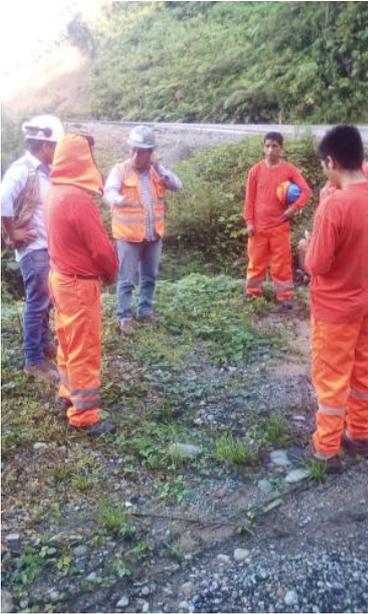
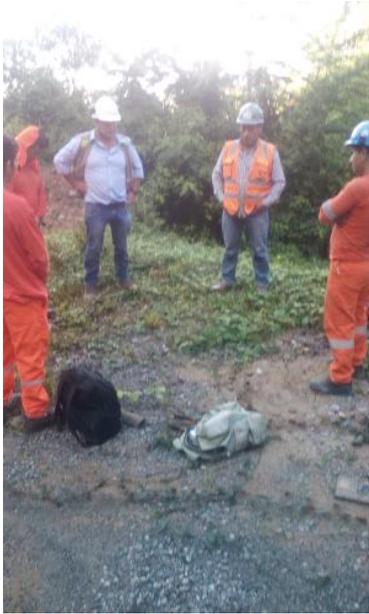
CDescripcion_____:
En la progresiva 18+000 Se da una charla de seguridad previamente antes de iniciar las labores de mantenimiento vial.

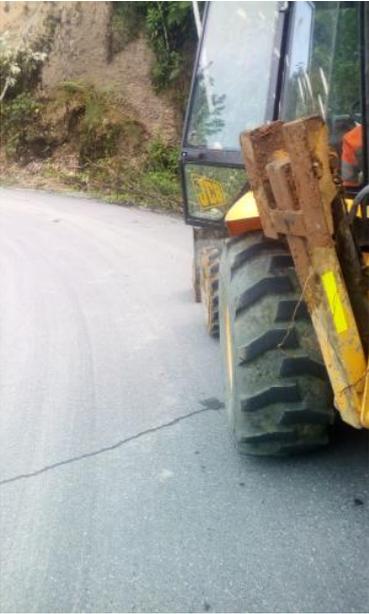
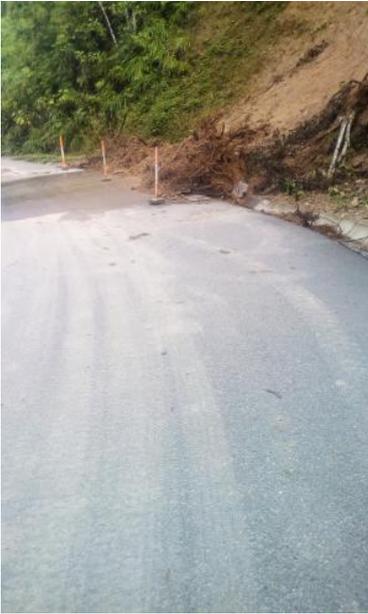
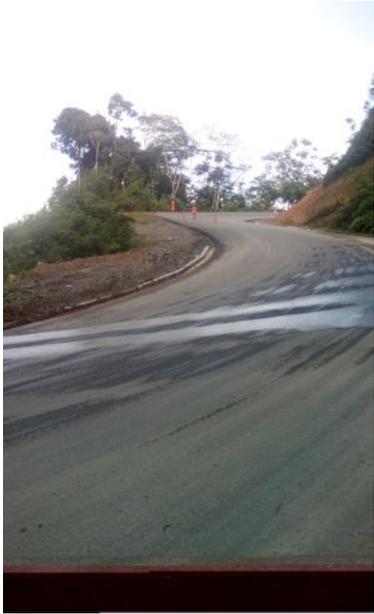
CDescripcion_____:
Desde la progresiva 18+000 se coloca la señalización en todo el sector, para labores de limpieza y remoción de derrumbes utilizando un equipo retroexcavador y un volquete.

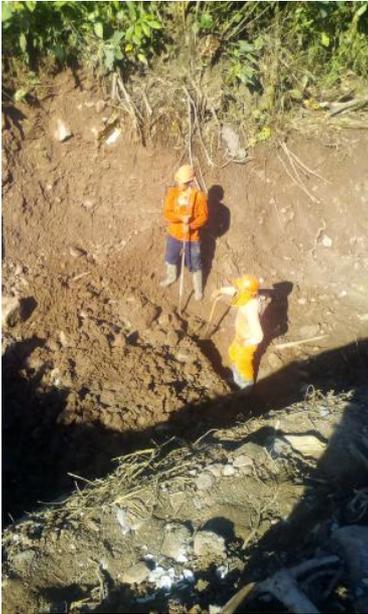
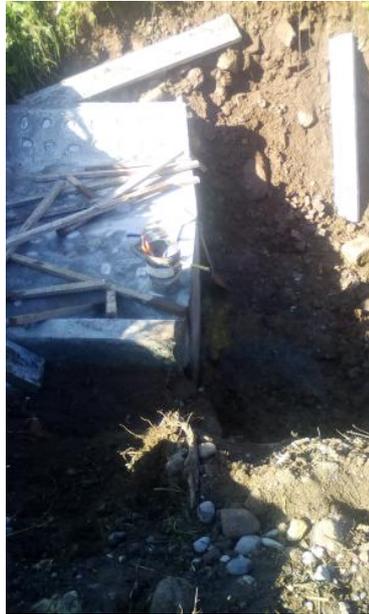
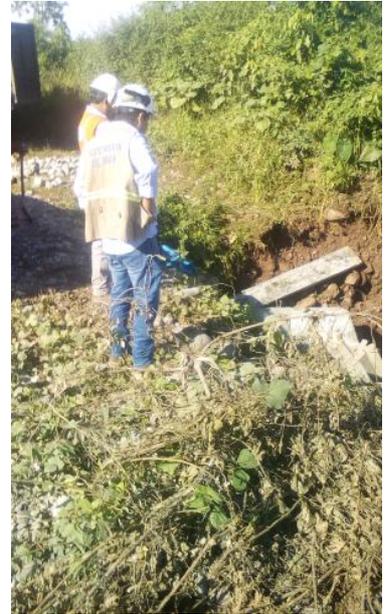
En la progresiva 36+433 se esta realizando la excavación a mano para llegar a los niveles exigidos por el expediente, ademas se realiza el suministro de material de encofrado para el emboquillado de concreto y piedra en la salida del cabezal de alcantarilla.

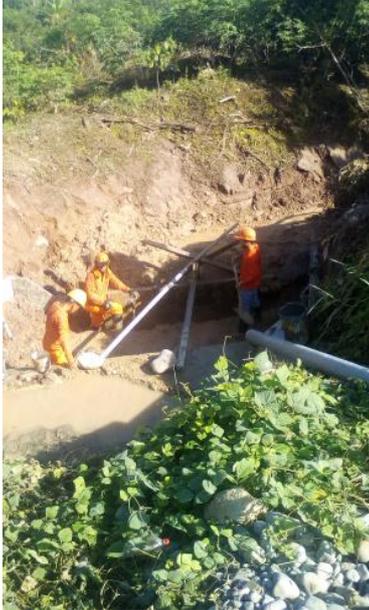
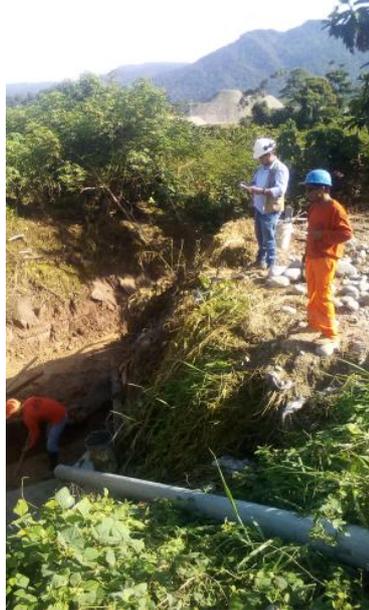
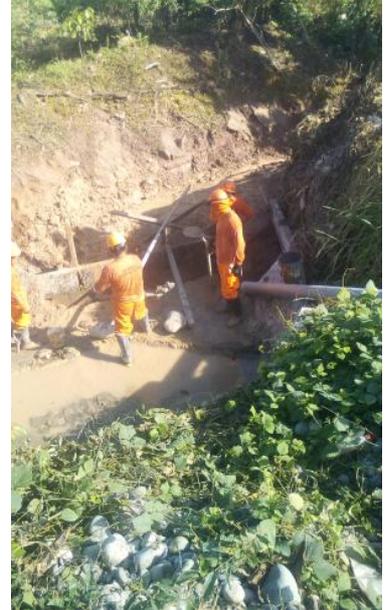
En la progresiva KM. 36+624 se esta encofrando y terminando de excavar a mano el sitio donde se vaciara un emboquillado de concreto de $F'c = 175 \text{ kg/cm}^2$ a los 28 días y piedra.

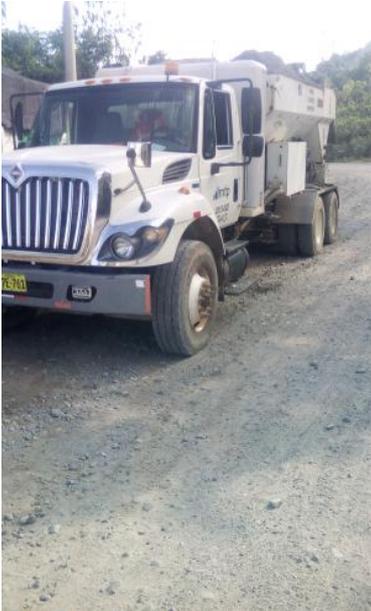
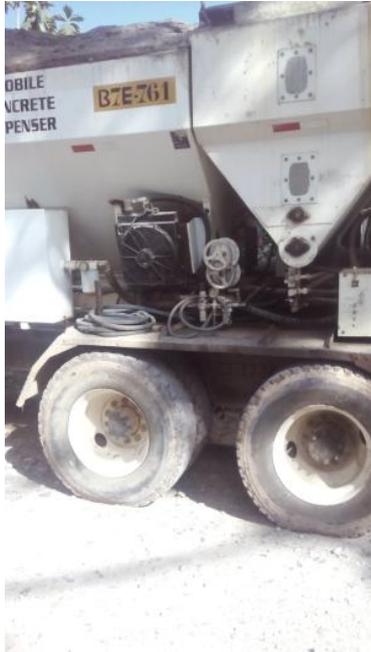
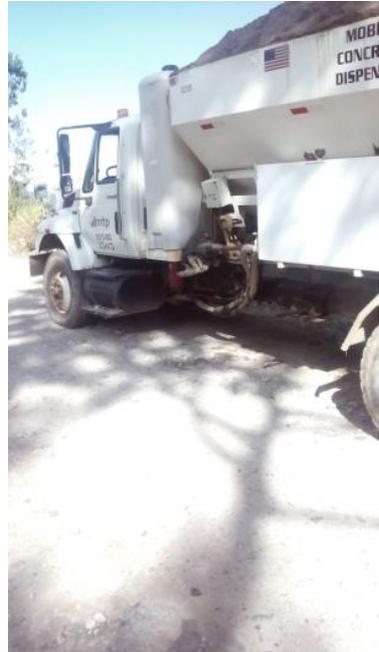
CDescripcion _____:
En la progresiva Km. 39+000 se abastece de arena, piedra chancada, cemento y agua al dispensador de concreto , para el vaciado de los emboquillados.

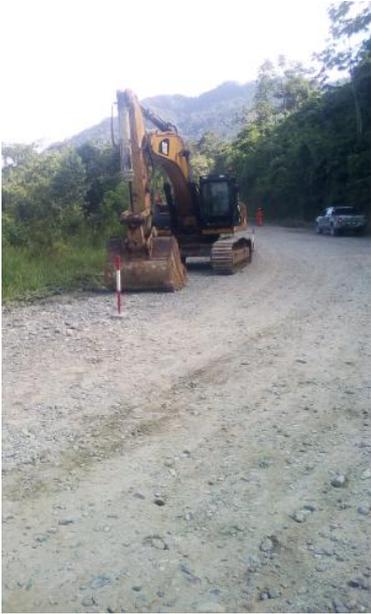
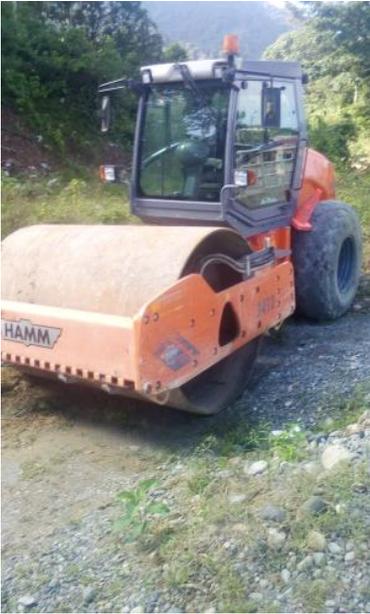
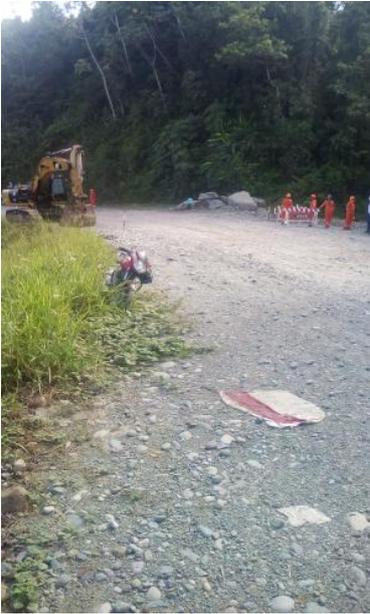
CDescripcion_____:
Desde la progresiva Km. 38+000 se inicia las actividades de mejoramiento, iniciando con la incorporación de una excavadora de oruga, un compactador de rodillos.

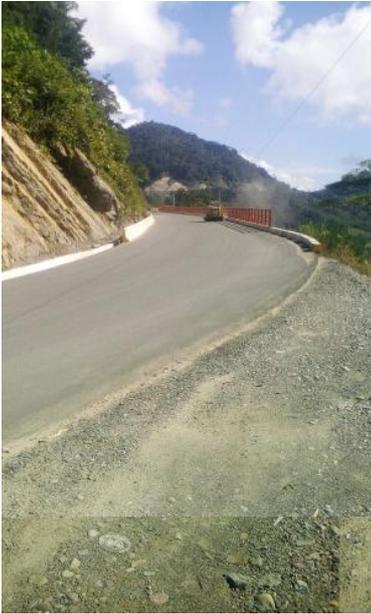
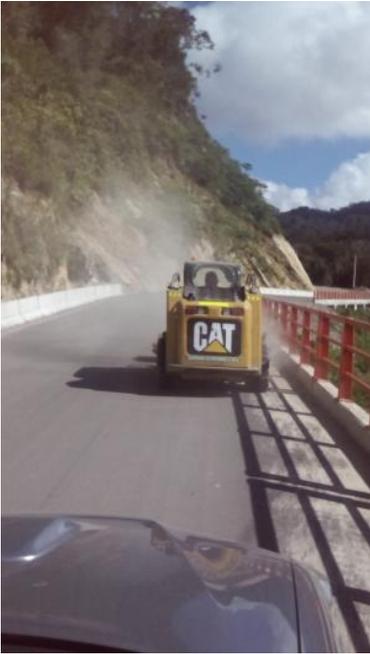
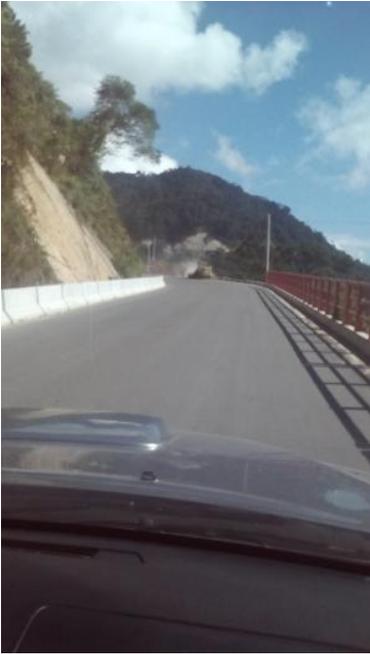
CDescripcion_____:
Desde la progresiva 45+000 a la 49+000 se esta limpiando la calzada, utilizando una barredora motocat

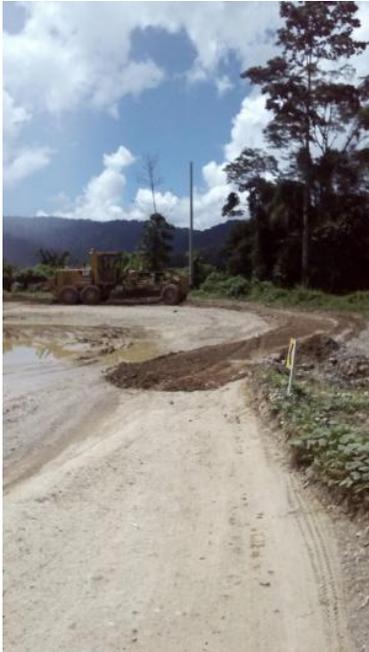
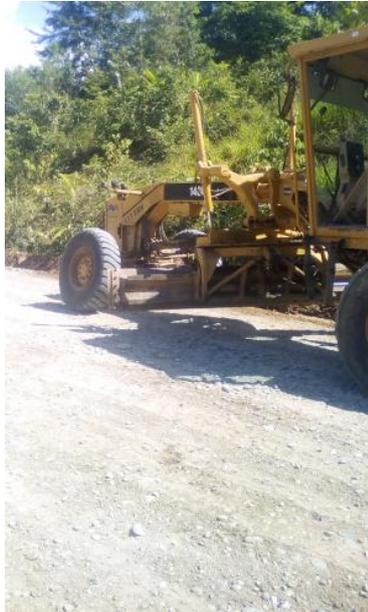
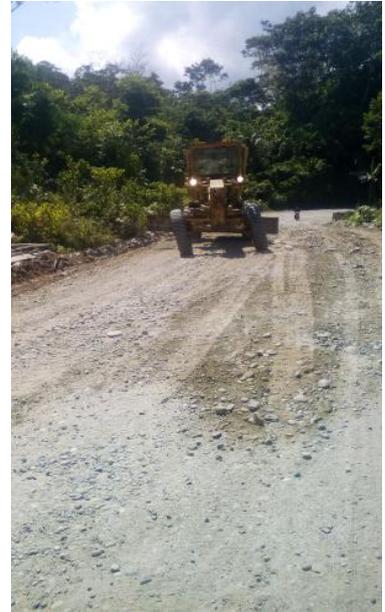
Desde la progresiva Km. 69+450 a 69+900 se esta conformando y limpiando la superficie, utilizando motoniveladora

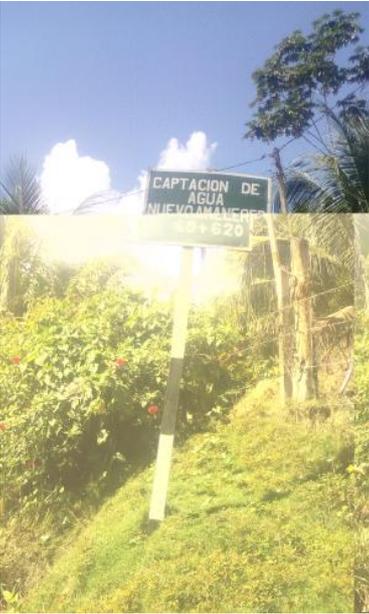
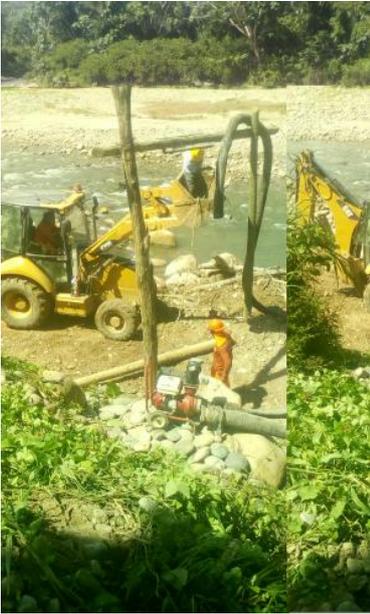
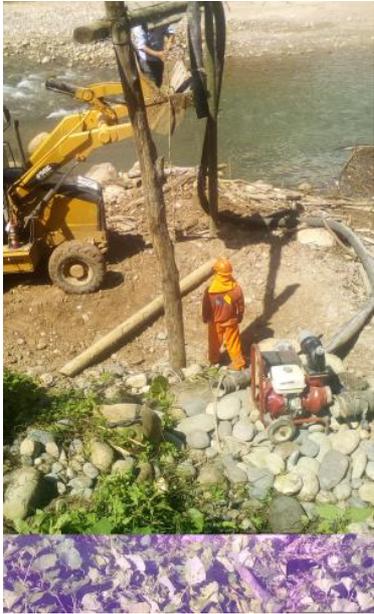
CDescripcion_____:
En la progresiva Km. 69+620 se ubica el sitio donde se abastecen de agua, llamado "Nuevo Amanecer" para labores de riegos antipolvo y para humedecer los materiales.

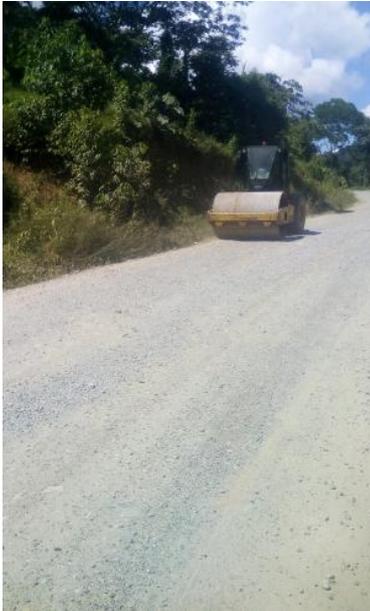
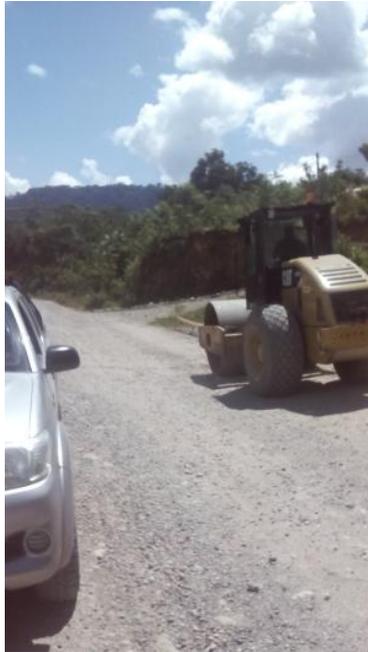
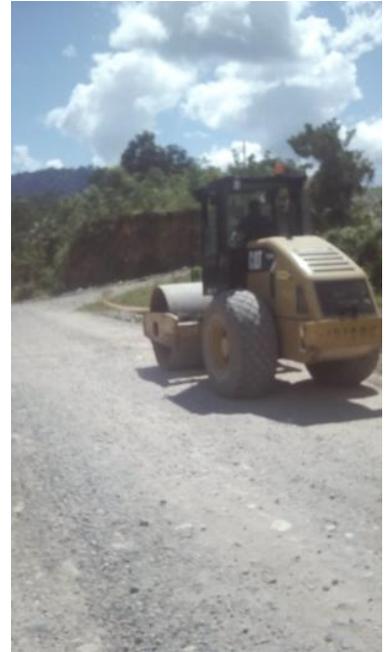
CDescripcion_____:
En la progresiva 60+000 se traslada el compactador de suelos para el inicio de las labores de mejoramiento de suelos.

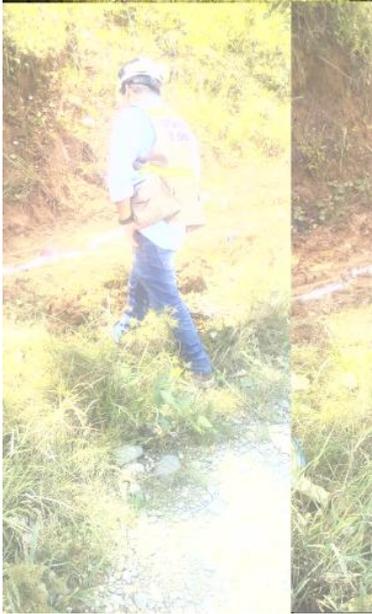
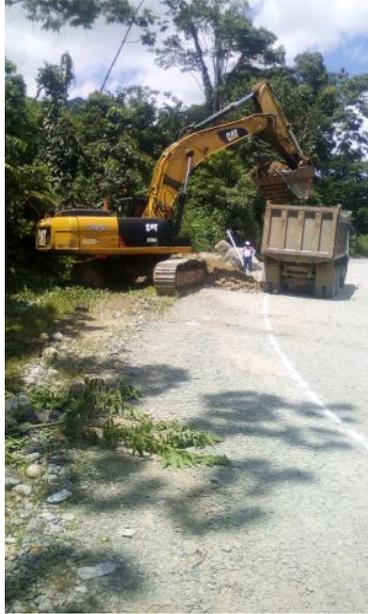
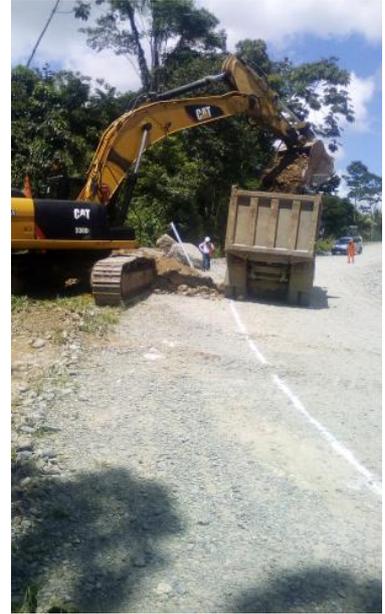
CDescripcion_____:
En la progresiva 38+000 a la 38+100 se inicio actividades de mejoramiento en suelos.

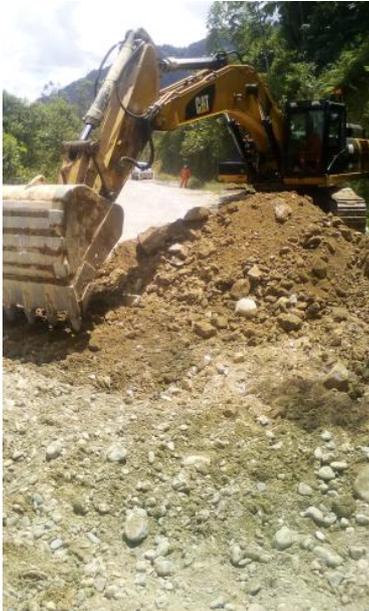
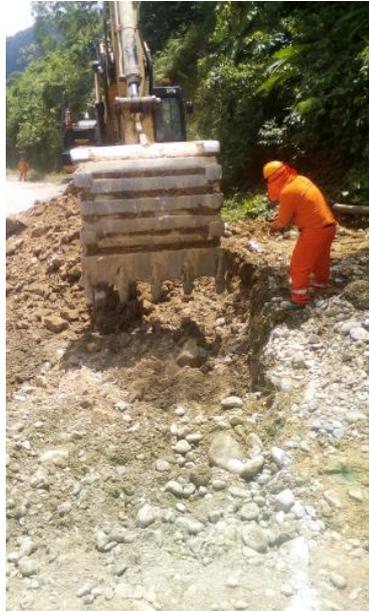
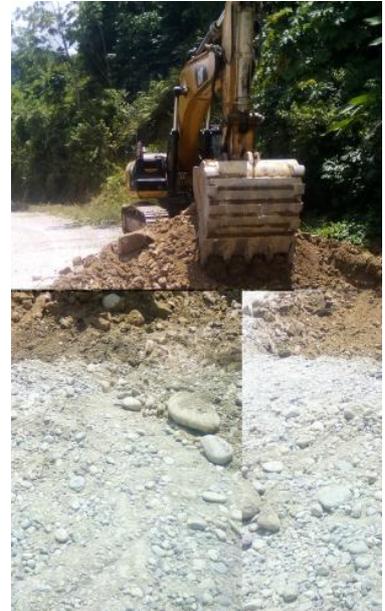
CDescripcion_____:
En la progresiva Km. 38+ 070 se realiza labores de mejoramiento de suelos, utilizando una excavadora de oruga , una compactadora de rodillo y dos volquetes

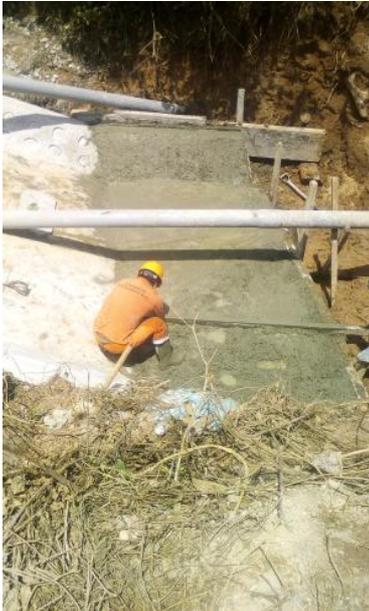
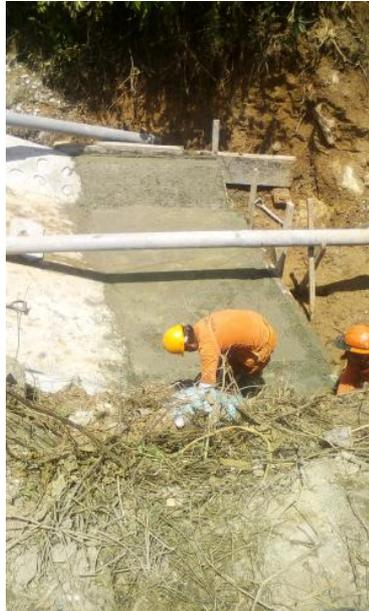
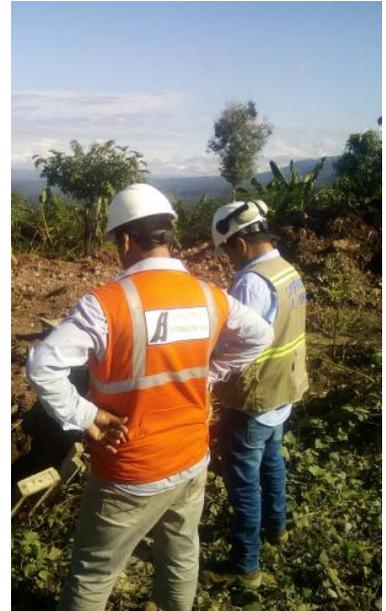
En la progresiva Km 36+799 se A ha vaciado emboquillado de concreto de Rcc= 175kg/cm² a los 28 dias y piedra
