BITACORA ELECTRÓNICA DE OBRA

REGISTRO DE LA BITACORA Y FOTO DEL CUADERNO DE OBRA

Confirma Bitacora: Si	Nro Informe: 74	Fecha Informe: 17-04-2019	Nombre De La Obra: Carretera Juanjui-Tocache, tramo Pizana - La Polvora - Pizarron - Perlamayo - Campanilla	Personal Encargado: BORIS WALTER AYLLÓN CARCELÉN
---------------------------------	---------------------------	-------------------------------------	--	---

Visita de seguimiento en campo de las labores de mejoramiento de suelos, excavaciones para construcción de muros, preparado de encofrados para muros, transportes de material para rellenos, labores de mantenimiento vial. replanteo topografico

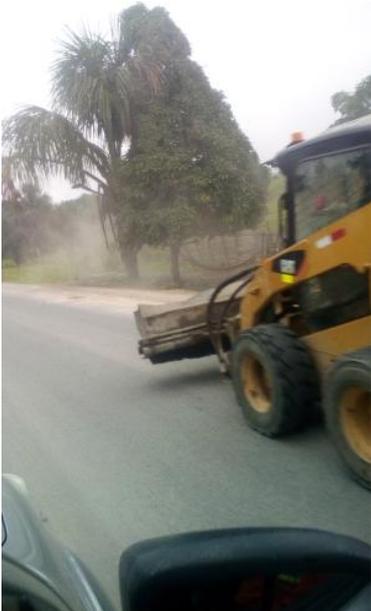
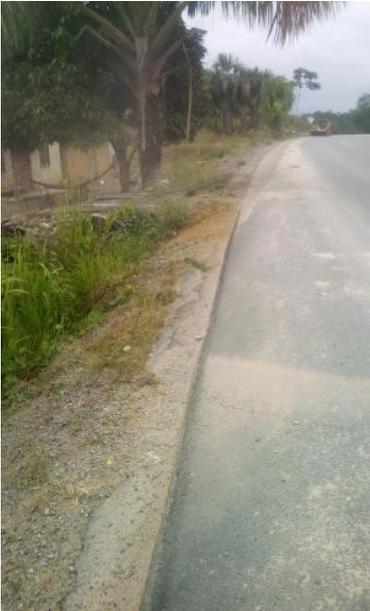
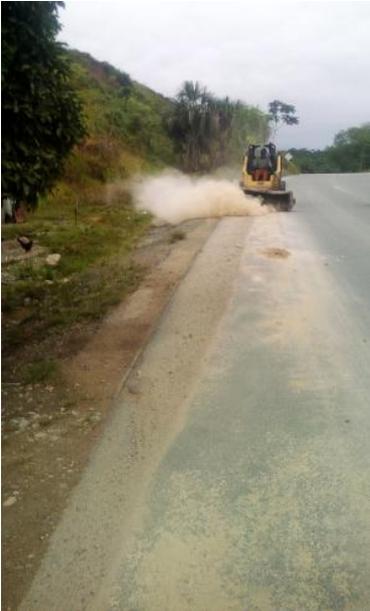
CDescripcion_____:
En la Progresiva Km. 4+000 se esta limpiando las cunetas de drenaje con el uso de una retroexcavadora.

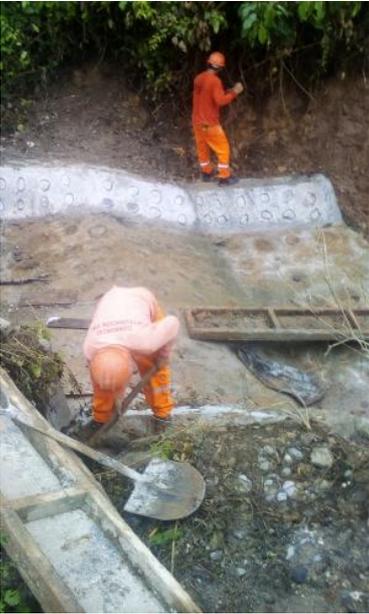
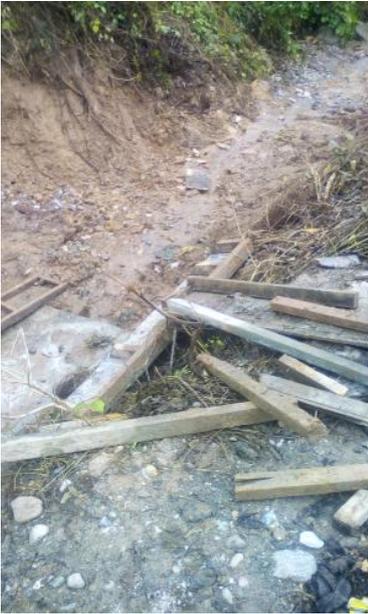
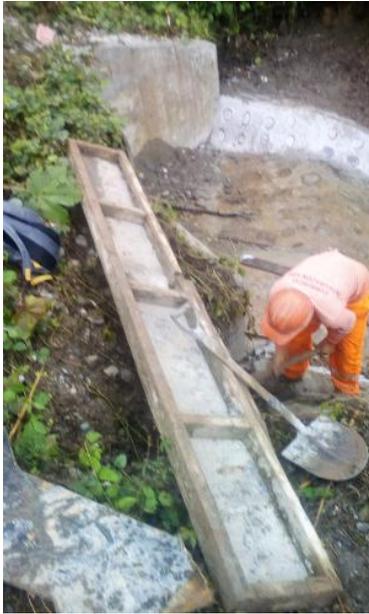
CDescripcion_____:
En la progresiva Km. 36+799 se esta realizando el desencofrado del emboquillado de concreto y piedra.

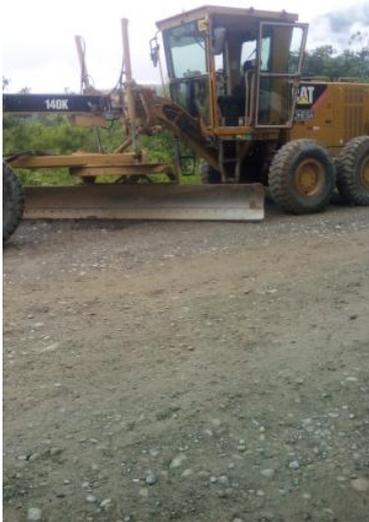
En el Km. 38+000 se están utilizando una excavadora de oruga , motoniveladora y vibrocompactadora para labores de mejoramiento de suelos y diez volquetes para el transporte de los suelos y el material de relleno.

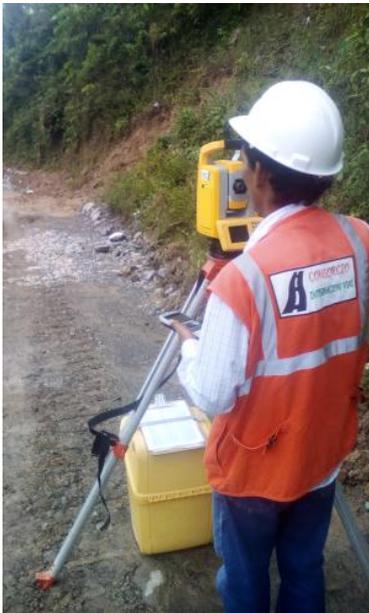
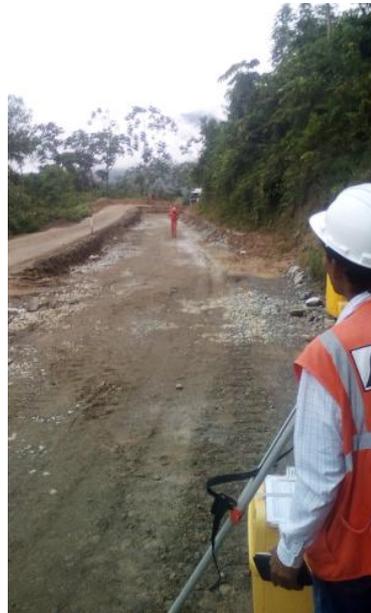
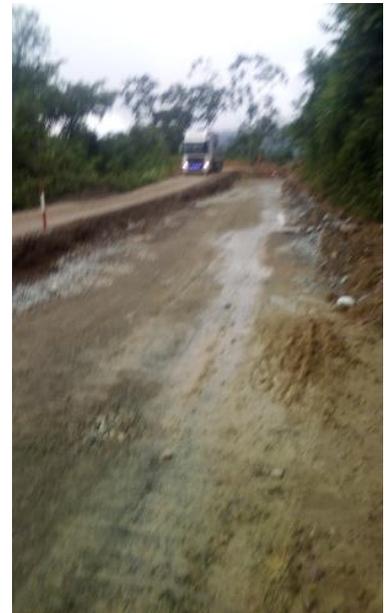
En la progresiva Km. 38+080 se hace el levantamiento topografico de las excavaciones realizadas.

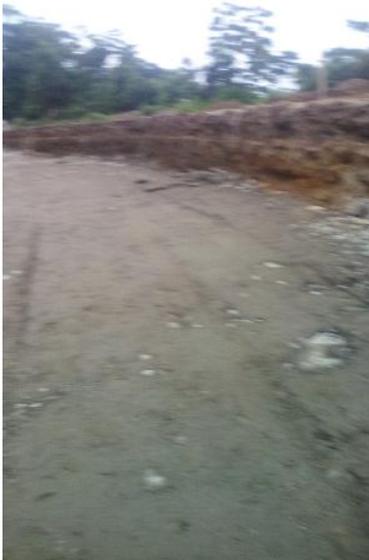
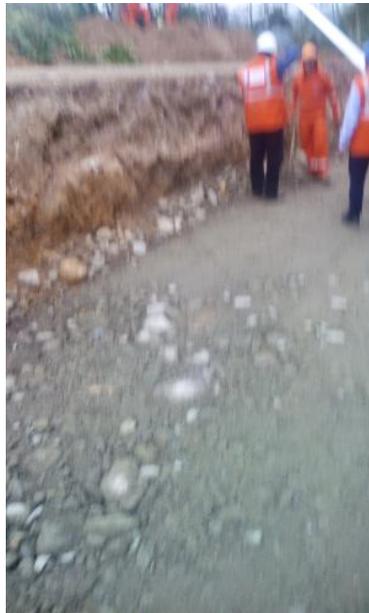
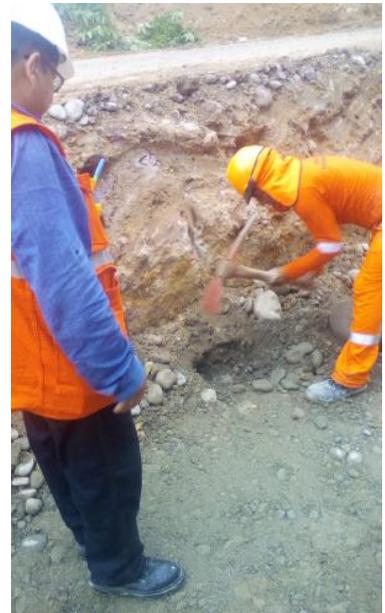
Desde la progresiva 38+080 se inicio las excavaciones para el mejoramiento de suelos , se mide las profundidades excavado .

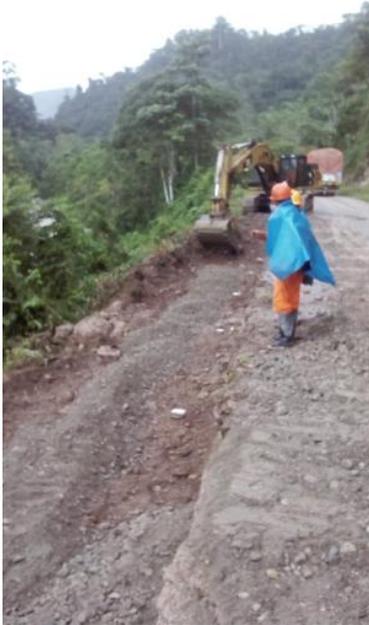
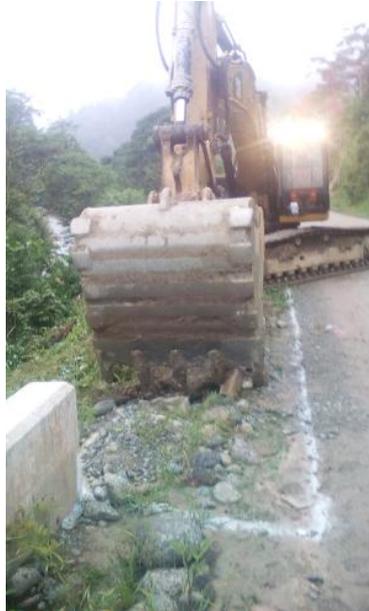
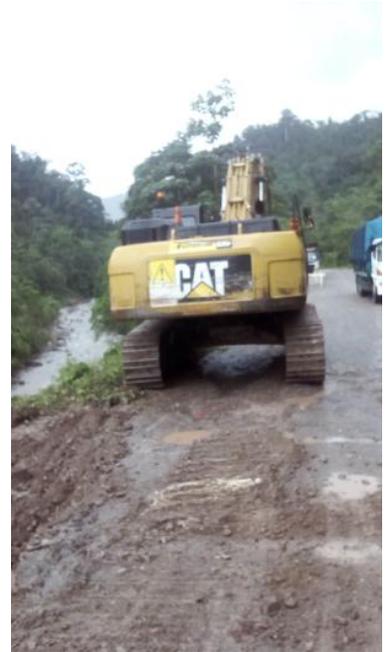
CDescripcion_____:
En la progresiva Km. 39+399 a 39+469.6 se esta excavando con una maquina excavadora de oruga , para la construcción de muro

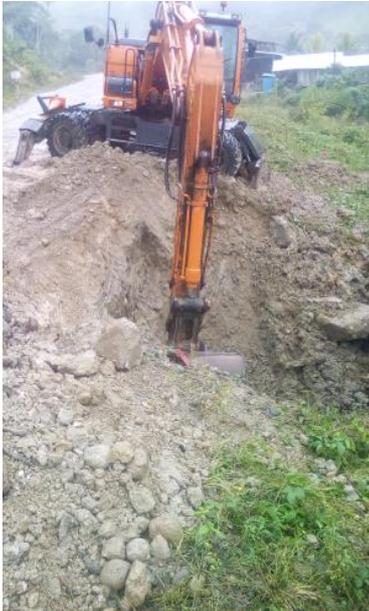
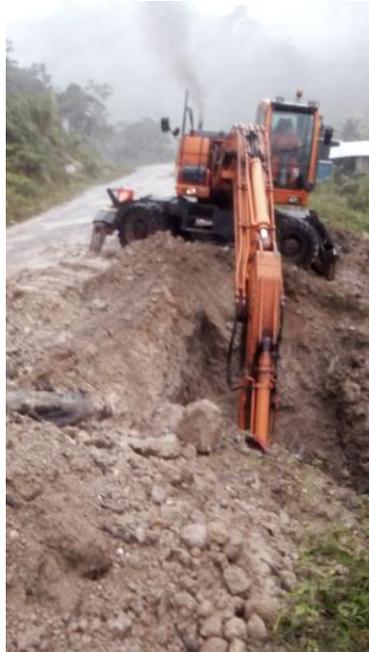
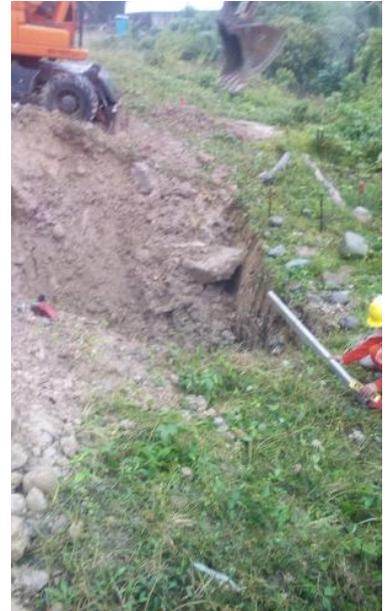
En la progresiva KM. 40+490 se esta excavando por el margen izquierdo, utilizando una maquina excavadora de ruedas, para la construcción de un muro.

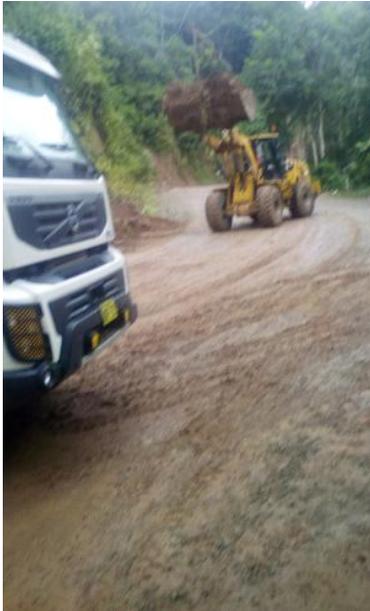
CDescripcion_____:
Desde la progresiva 67+000 a la 69000 se esta realizando la remoción de derrumbes utilizando una retroexcavadora y tres volquetes

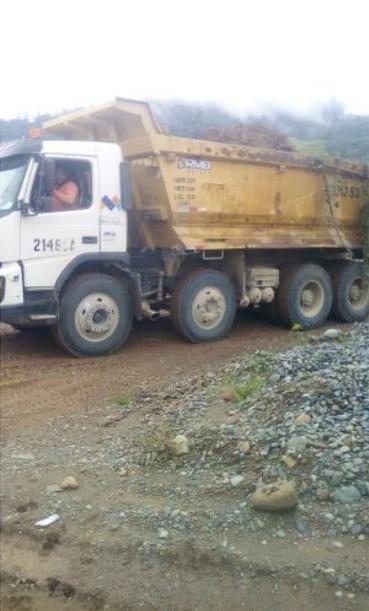
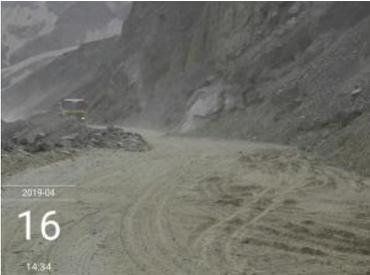
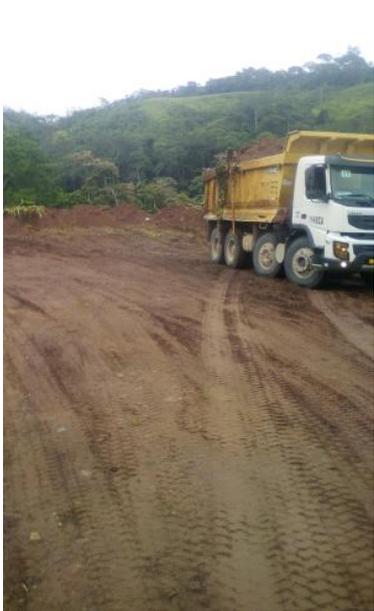
CDescripcion_____:
En la progresiva Km. 67+800 se ubica el sitio DME donde se descarga el material producto de los derrumbes

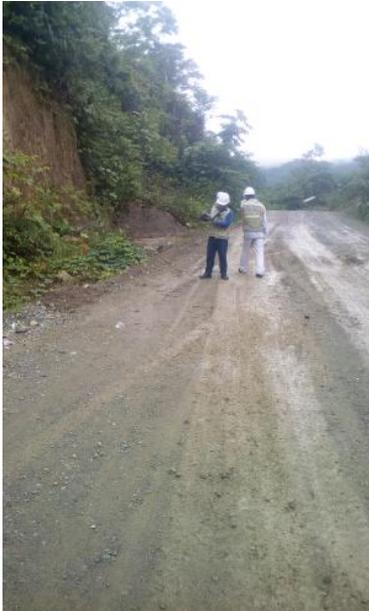
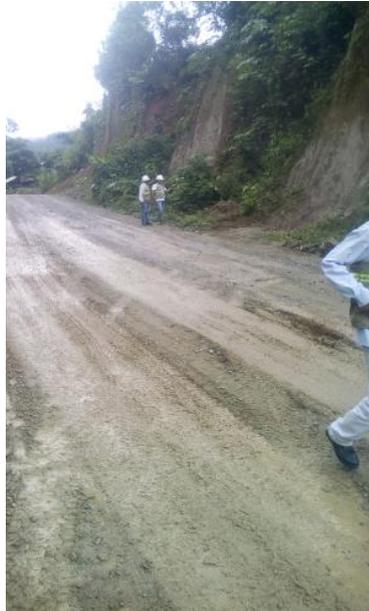
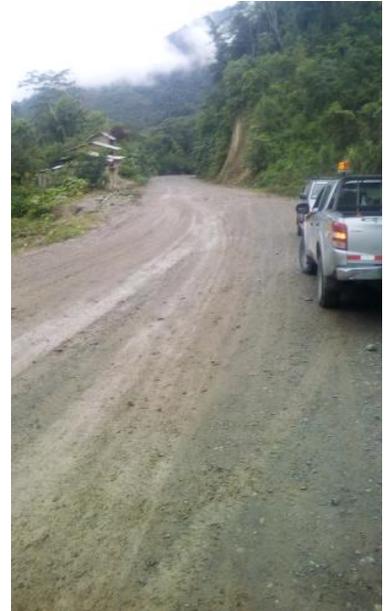
Entre las progresiva 69+000 a la 70+000, La supervisión está recorriendo los sitios donde se ejecutaran labores de mejoramiento de suelos y muros.

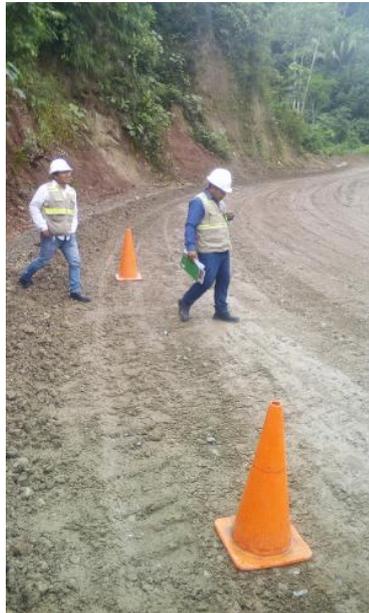
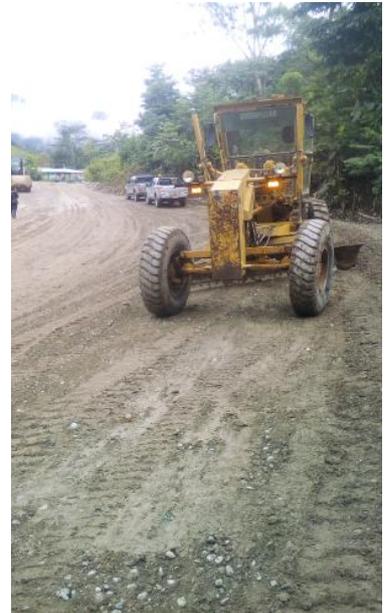
En la progresiva Km. 69+400, se realizan las labores de mejoramientos de suelos

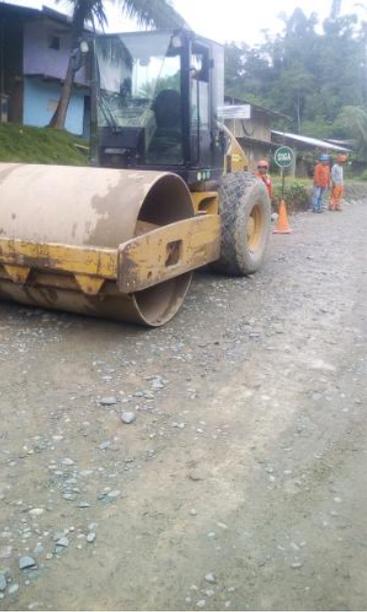
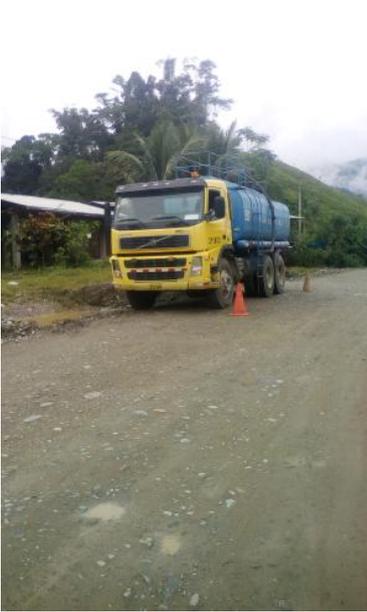
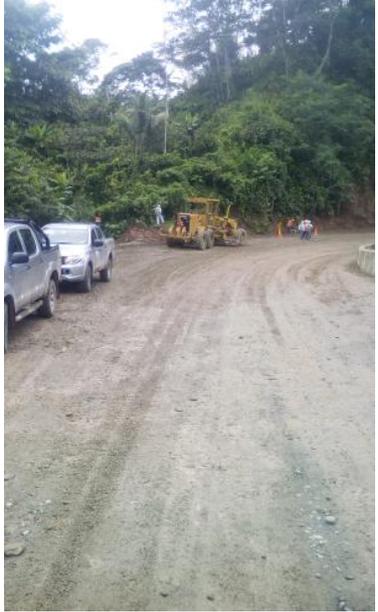
CDescripcion_____:
En la progresiva Km. 69+380 se ubica el equipo vibrocompactador y cisterna de agua para el mejoramiento de suelos del tramo.

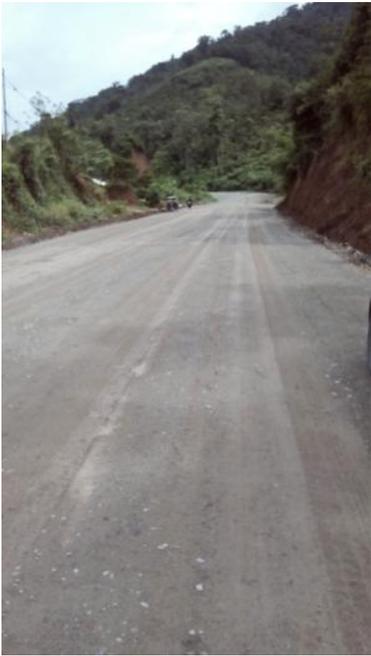
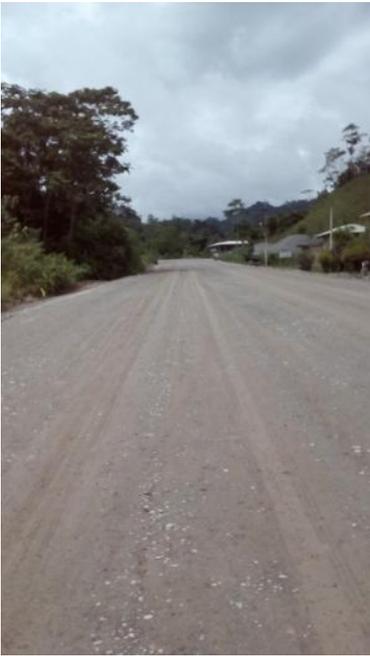
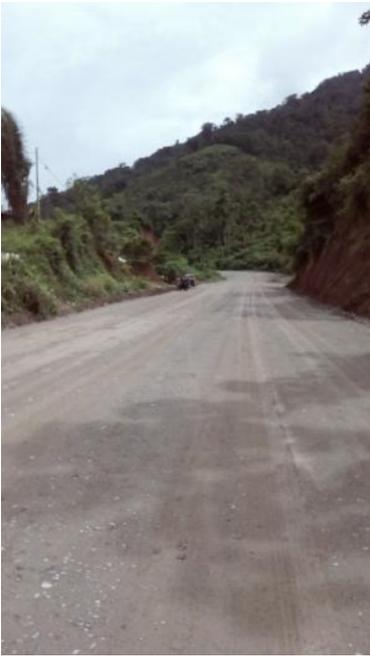
CDescripcion_____:
Desde la progresiva 69+000 se ha realizado el mejoramiento de los suelos.

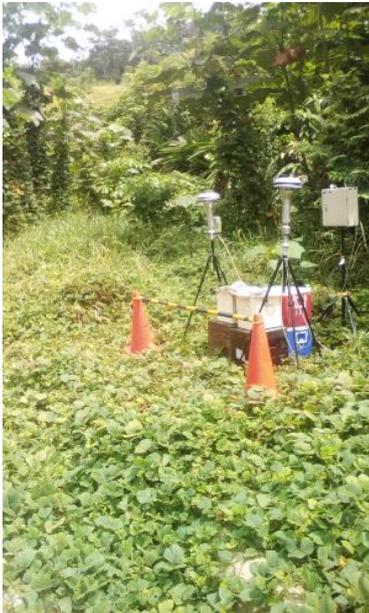
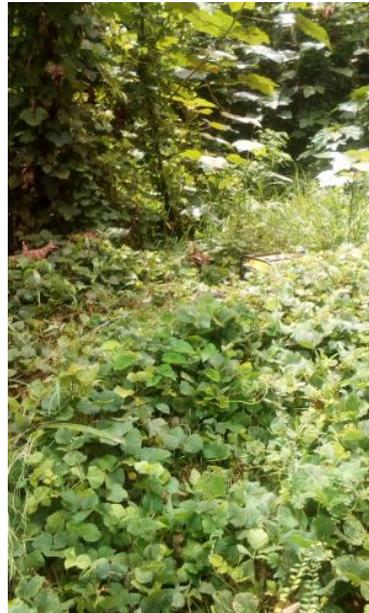
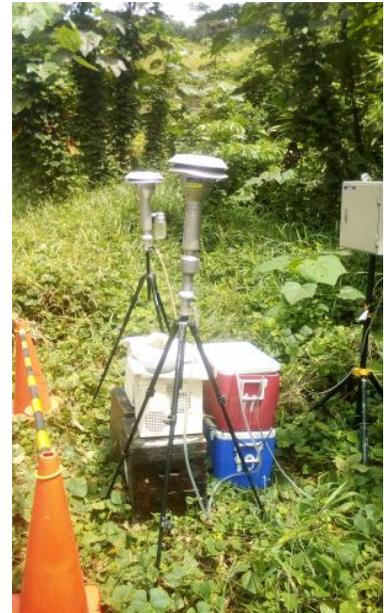
En la progresiva Km. 82+380, han ubicado un equipo de monitoreo ambiental

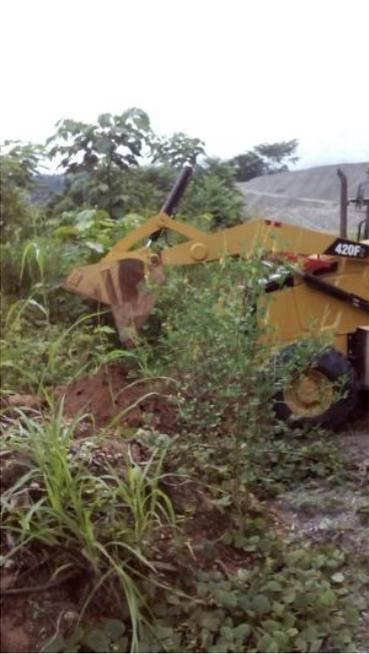
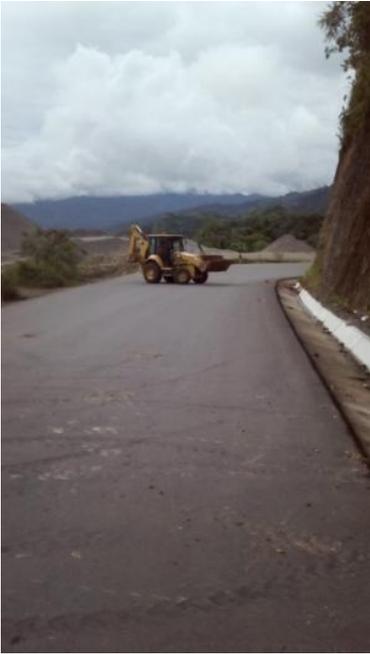
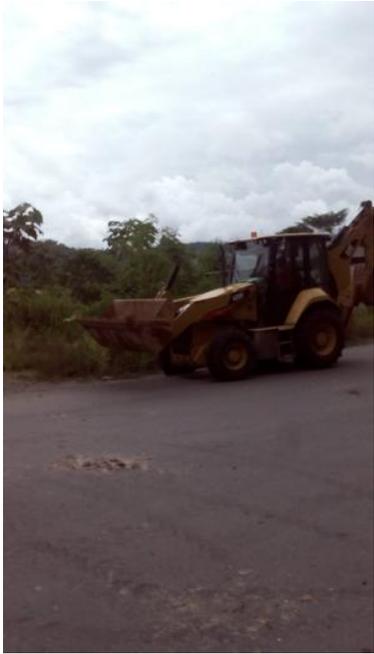
CDescripcion_____:
En las progresiva Km. 79+000 a 79+840 se están realizando labores de limpieza de cunetas utilizando retroexcavadora

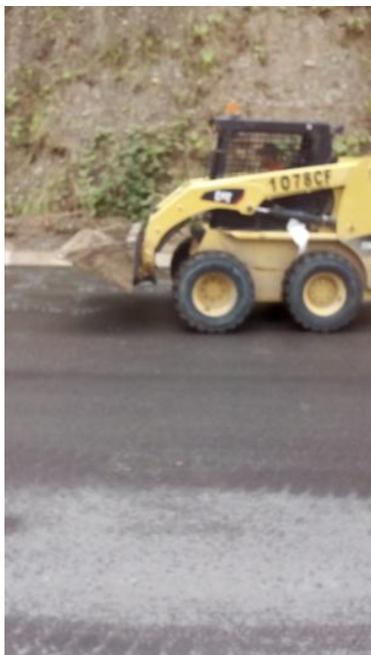
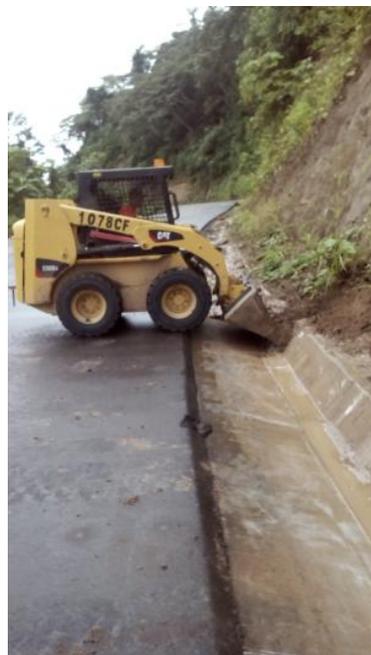
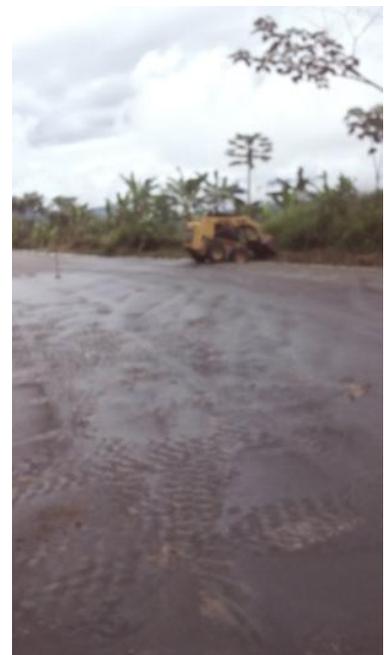
En la progresiva Km. 79200 se esta realizando la limpieza de cunetas utilizando un mini cargador
