BITACORA ELECTRÓNICA DE OBRA

REGISTRO DE LA BITACORA Y FOTO DEL CUADERNO DE OBRA

Confirma Bitacora: Si	Nro Informe: 74	Fecha Informe: 17-04-2019	Nombre De La Obra: Carretera Juanjui-Tocache, tramo Pizana - La Polvora - Pizarron - Perlamayo - Campanilla	Personal Encargado: BORIS WALTER AYLLÓN CARCELÉN
---------------------------------	---------------------------	-------------------------------------	--	---

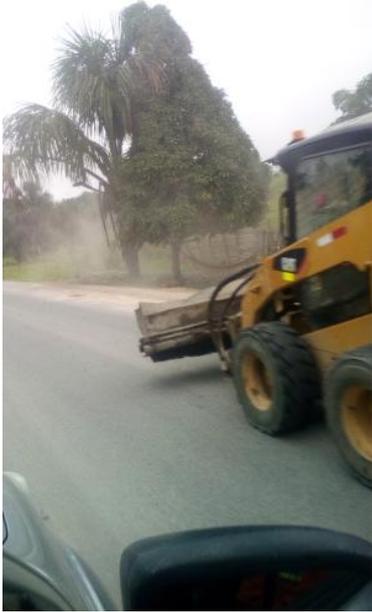
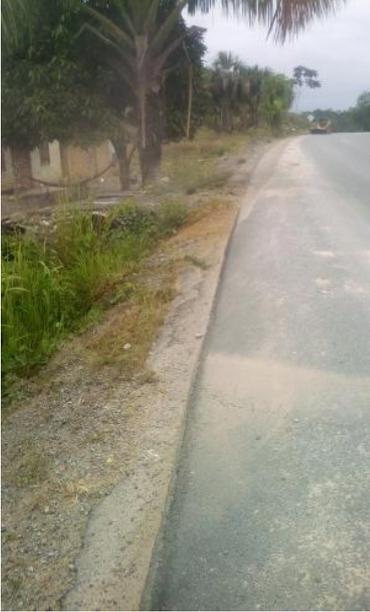
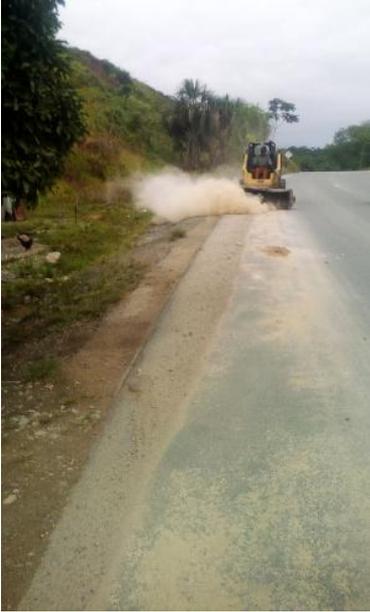
CDescripcion_____:
En la Progresiva Km. 4+000 se esta limpiando las cunetas de drenaje con el uso de una retroexcavadora.

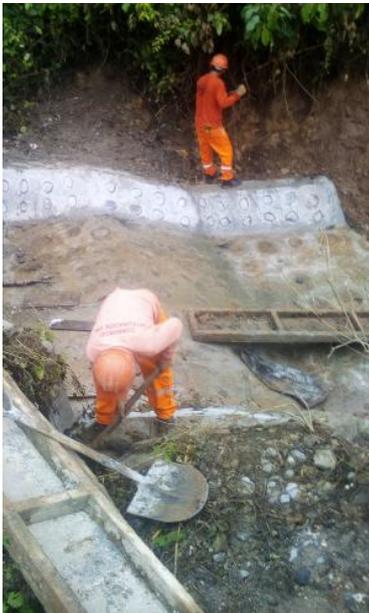
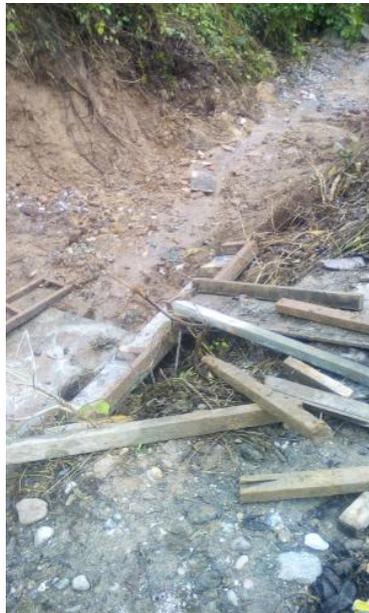
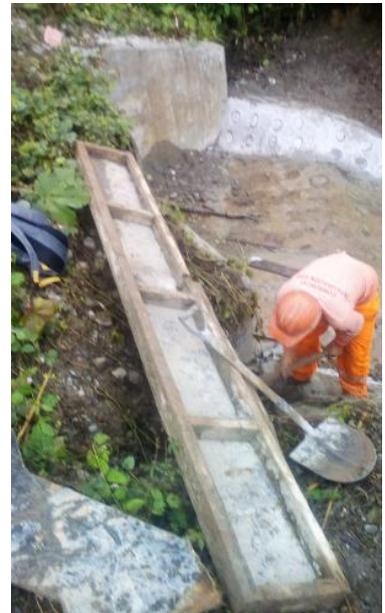
En la progresiva Km. 36+799 se esta realizando el desencofrado del emboquillado de concreto y piedra.

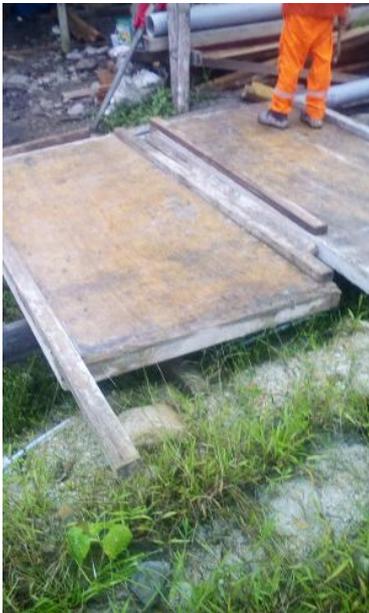
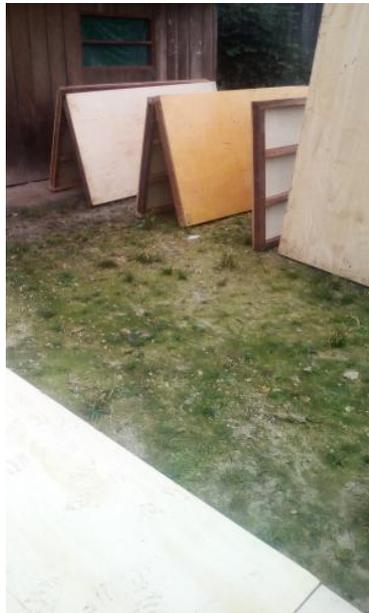
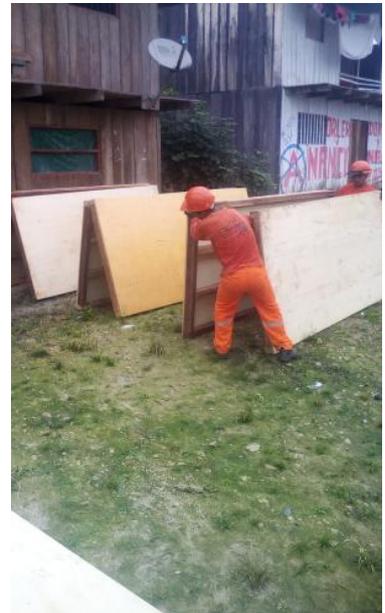
En la progresiva Km. 37+100 por el margen derecho se está preparando la madera para el encofrado de los muros.

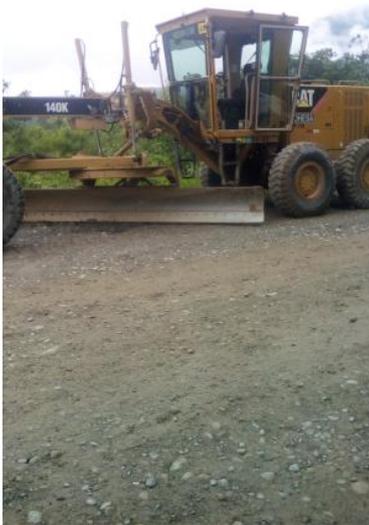
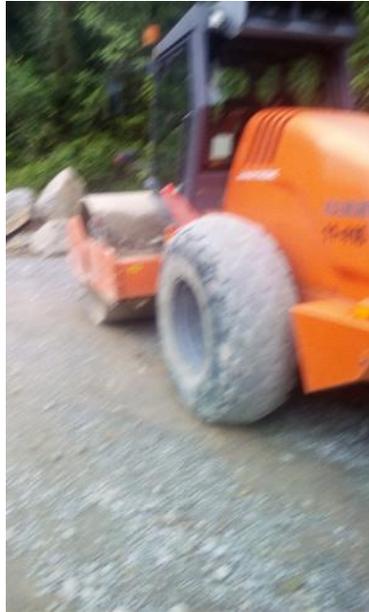
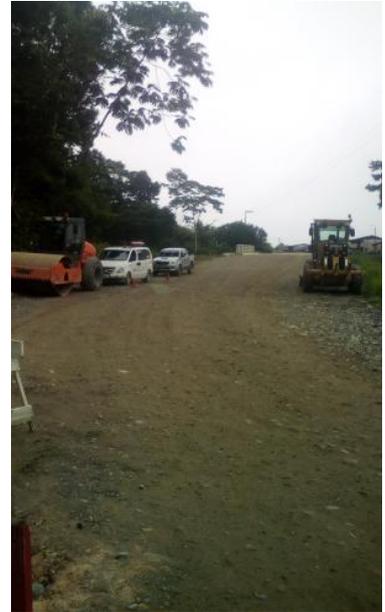
En el Km. 38+000 se están utilizando una excavadora de oruga , motoniveladora y vibrocompactadora para labores de mejoramiento de suelos y diez volquetes para el transporte de los suelos y el material de relleno.

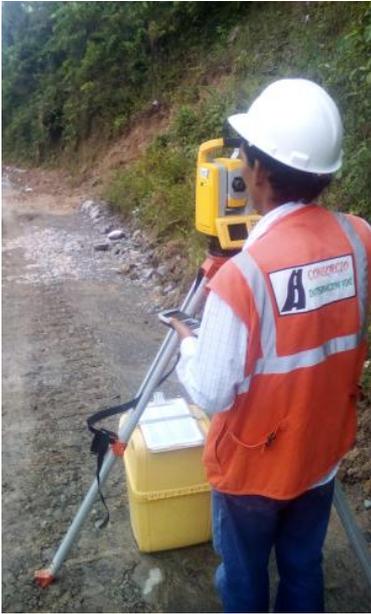
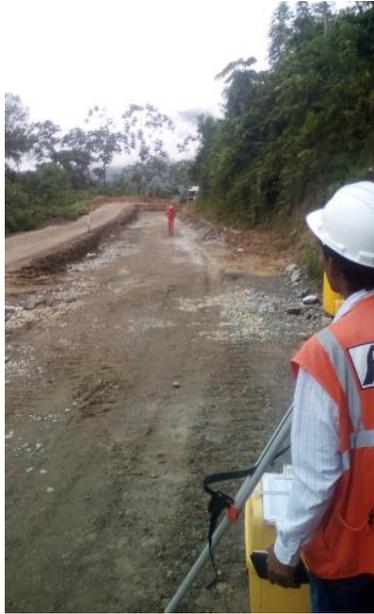
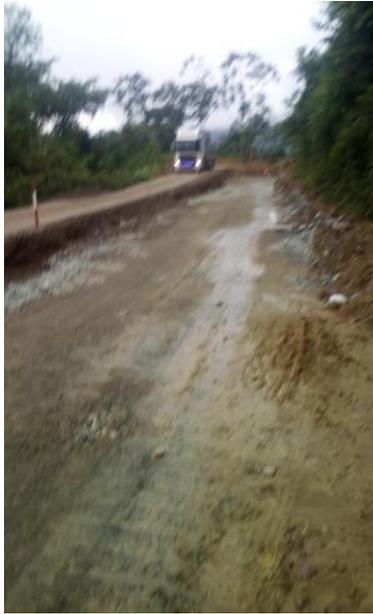
CDescripcion_____:
En la progresiva Km. 38+080 se hace el levantamiento topografico de las excavaciones realizadas.

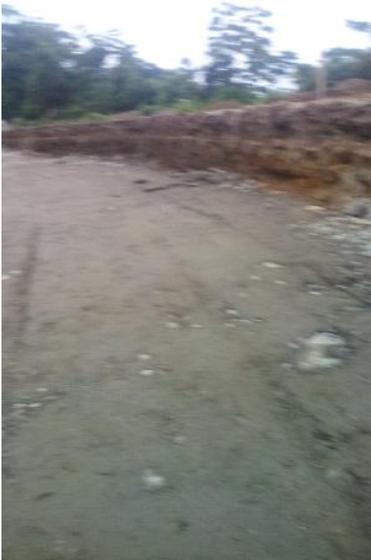
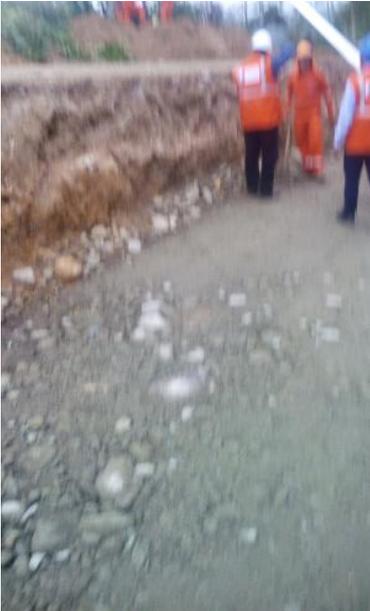
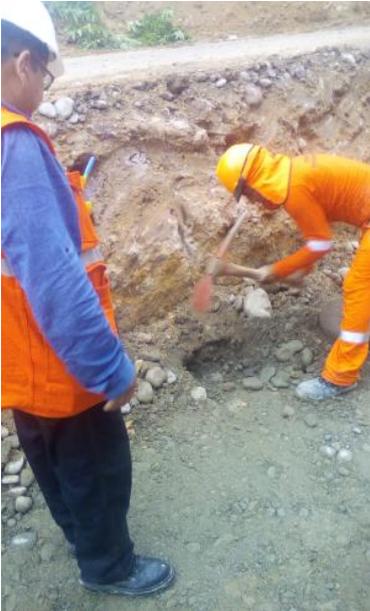
CDescripcion_____:
Desde la progresiva 38+080 se inicio las excavaciones para el mejoramiento de suelos , se mide las profundidades excavado .

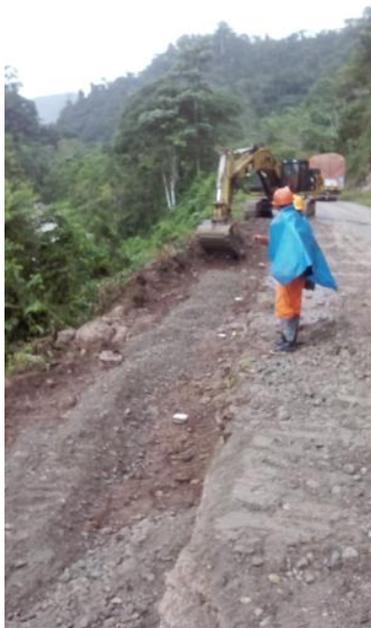
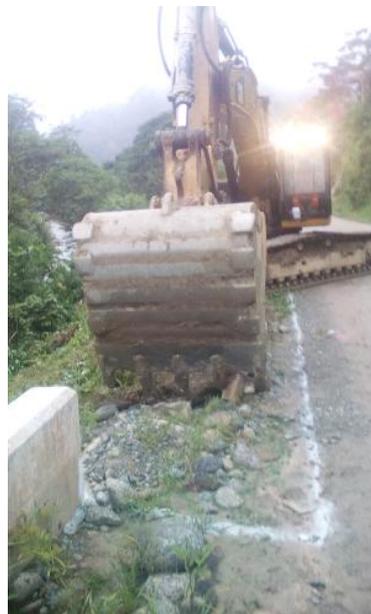
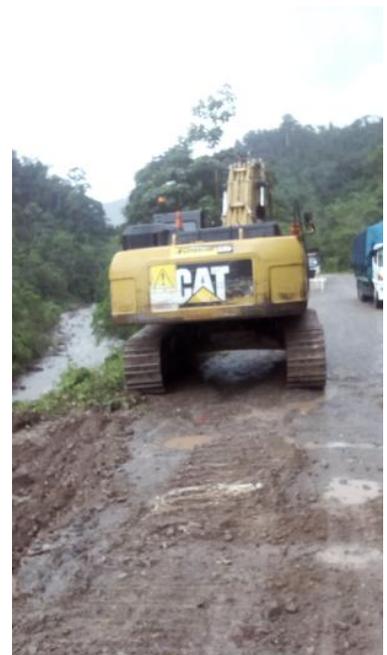
En la progresiva Km. 39+399 a 39+469.6 se esta excavando con una maquina excavadora de oruga , para la construcción de muro

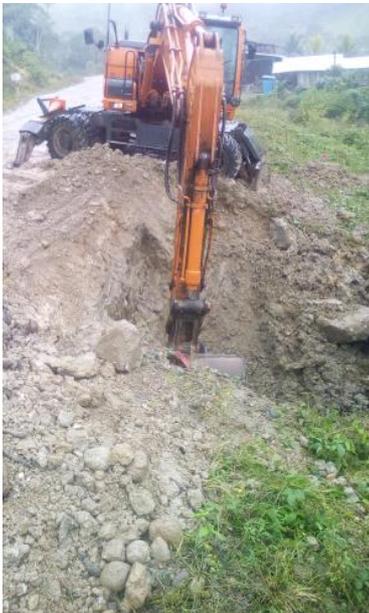
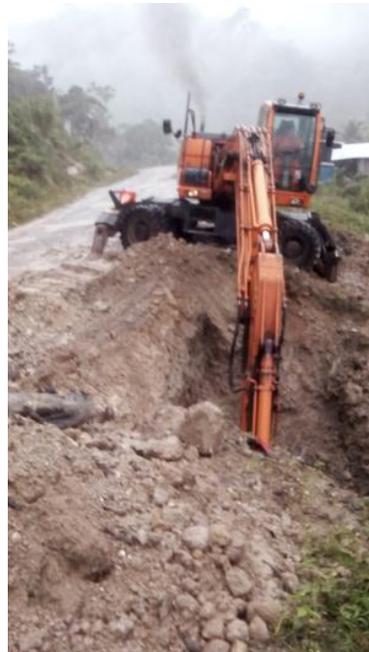
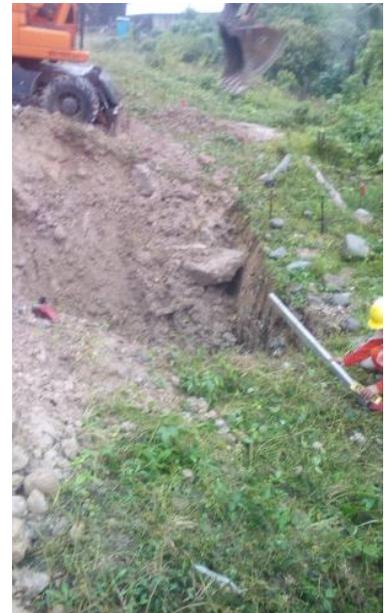
En la progresiva KM. 40+490 se esta excavando por el margen izquierdo, utilizando una maquina excavadora de ruedas, para la construcción de un muro.

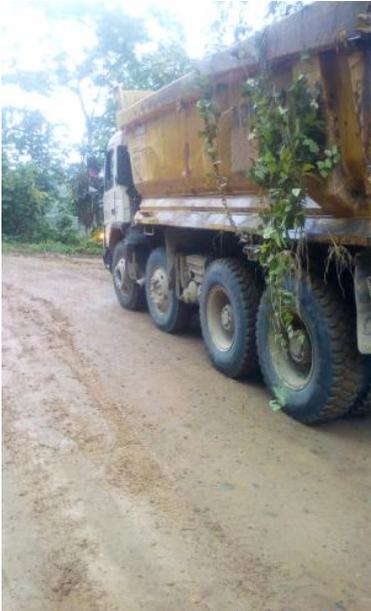
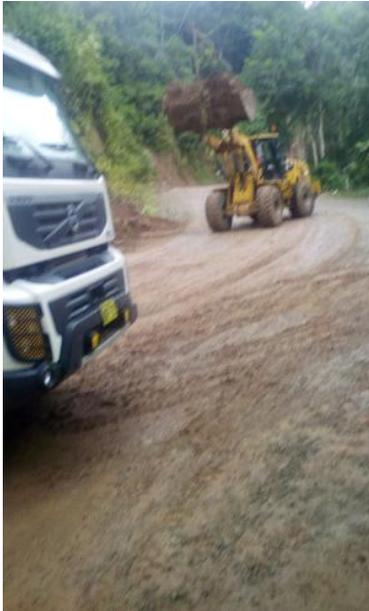
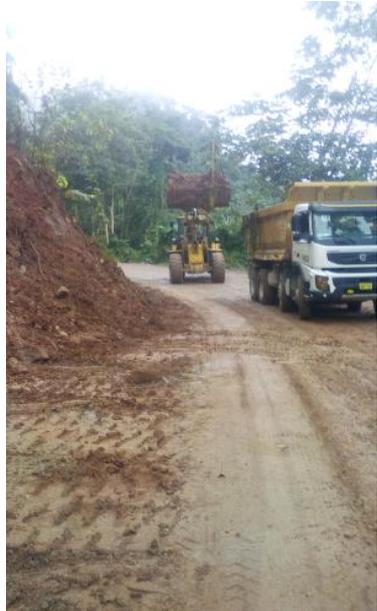
CDescripcion_____:
Desde la progresiva 67+000 a la 69000 se esta realizando la remoción de derrumbes utilizando una retroexcavadora y tres volquetes

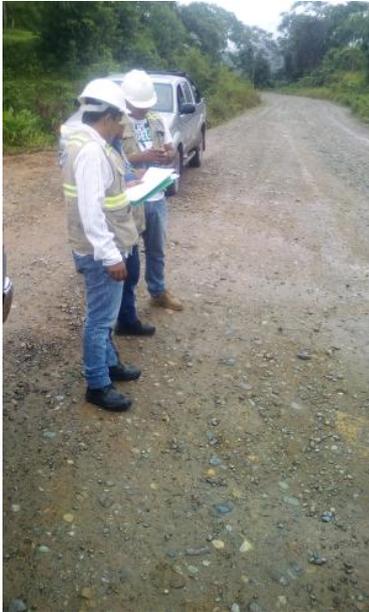
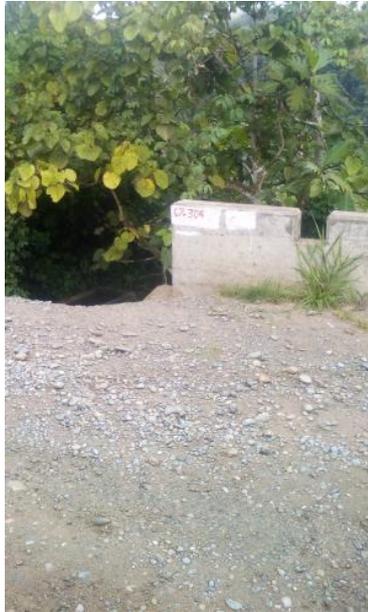
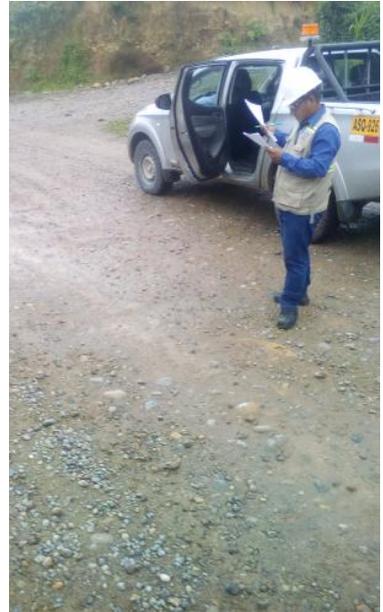
CDescripcion_____:
En la progresiva Km. 67+300 los especialistas y técnicos de la supervisión revisando en campo los sitios donde se solicito autorización para iniciar trabajos de mejoramientos de suelos y muros

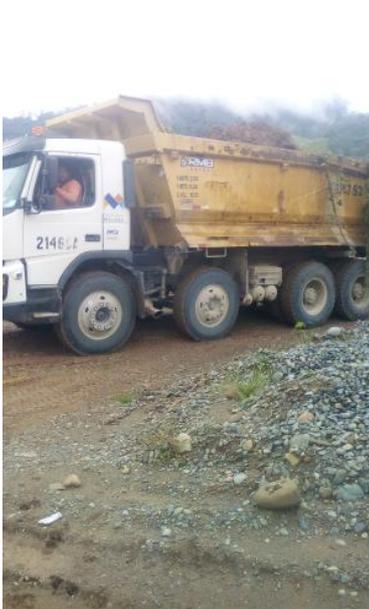
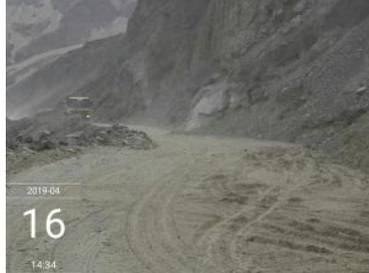
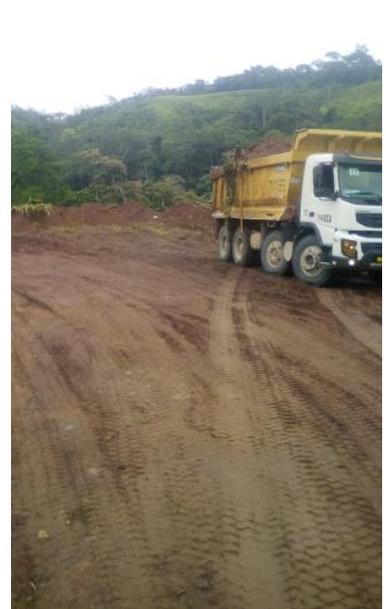
En la progresiva Km. 67+800 se ubica el sitio DME donde se descarga el material producto de los derrumbes

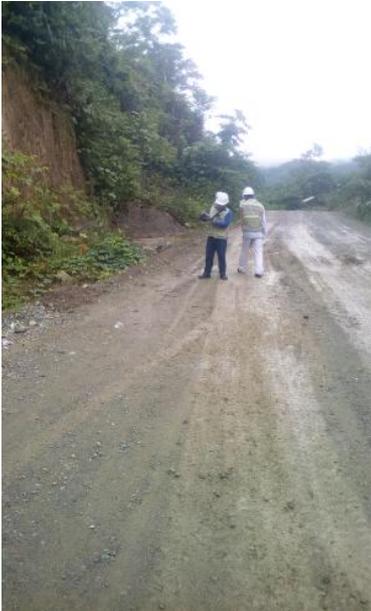
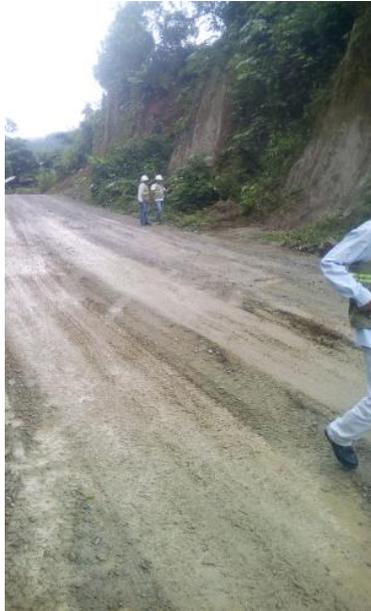
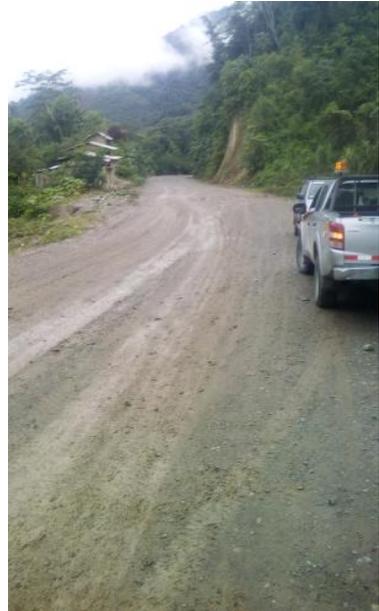
CDescripcion_____:
Entre las progresiva 69+000 a la 70+000, La supervisión está recorriendo los sitios donde se ejecutaran labores de mejoramiento de suelos y muros.

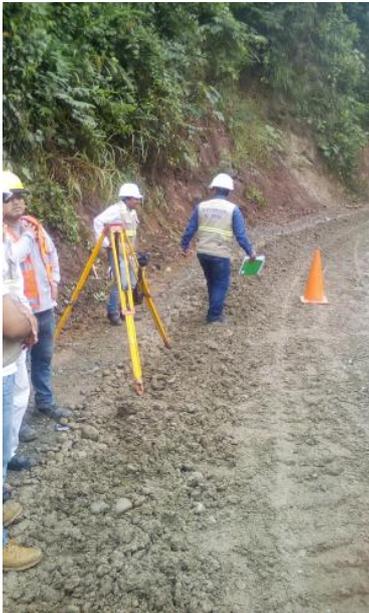
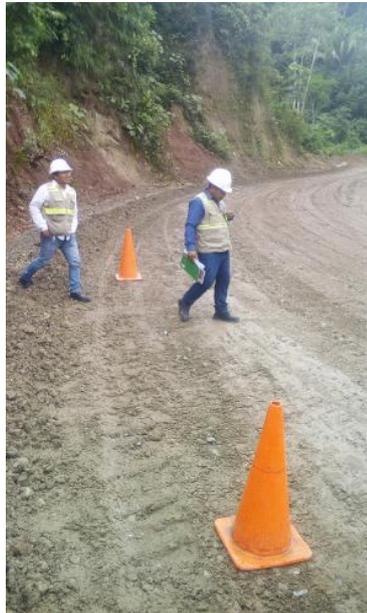
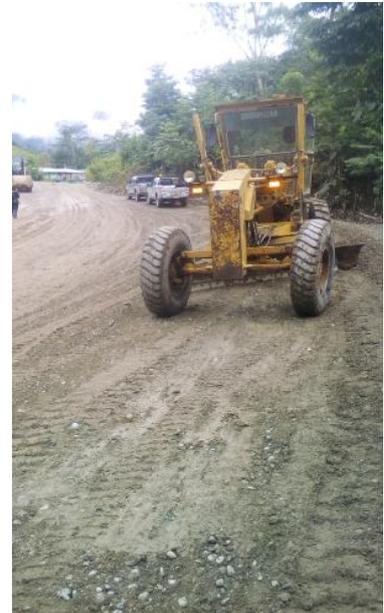
En la progresiva Km. 69+400, se realizan las labores de mejoramientos de suelos

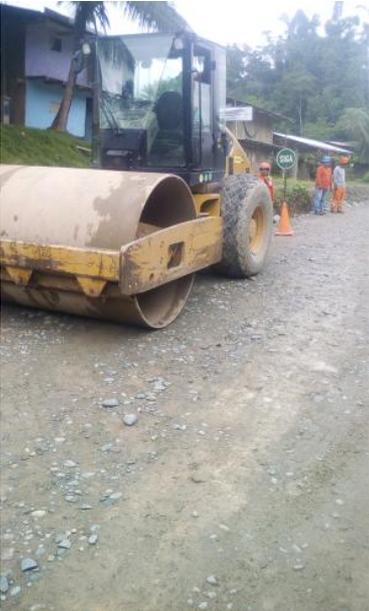
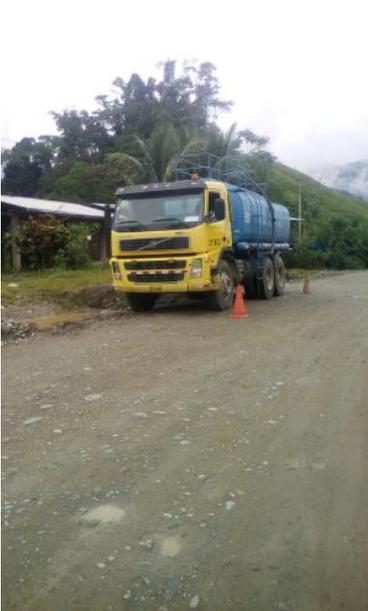
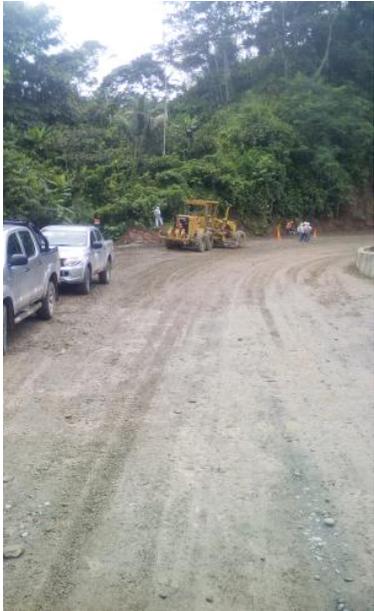
CDescripcion_____:
En la progresiva Km. 69+380 se ubica el equipo vibrocompactador y cisterna de agua para el mejoramiento de suelos del tramo.

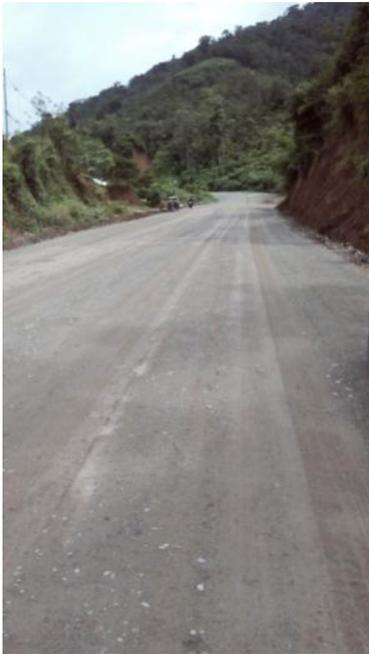
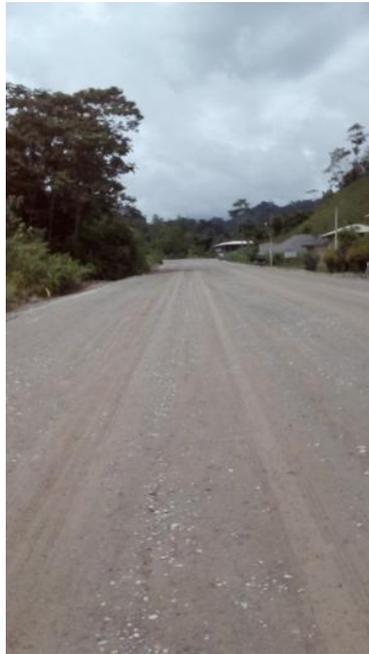
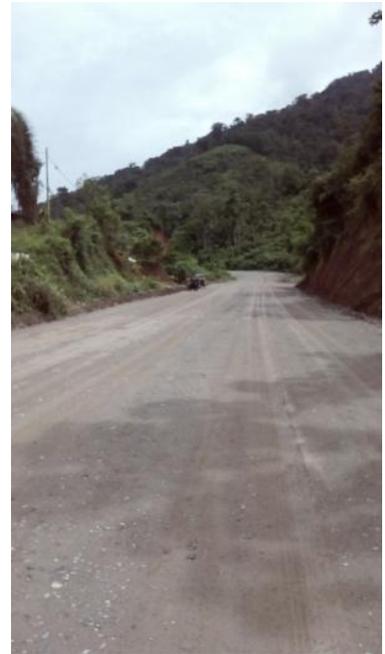
Desde la progresiva 69+000 se ha realizado el mejoramiento de los suelos.

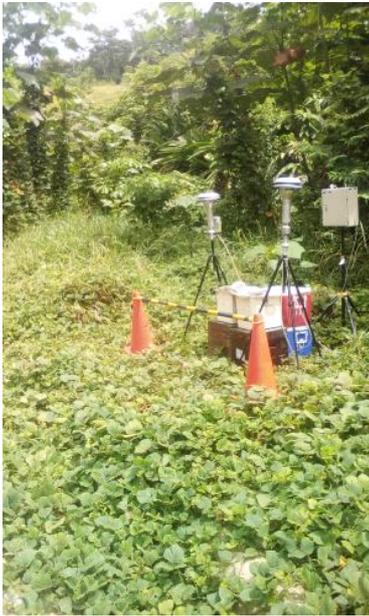
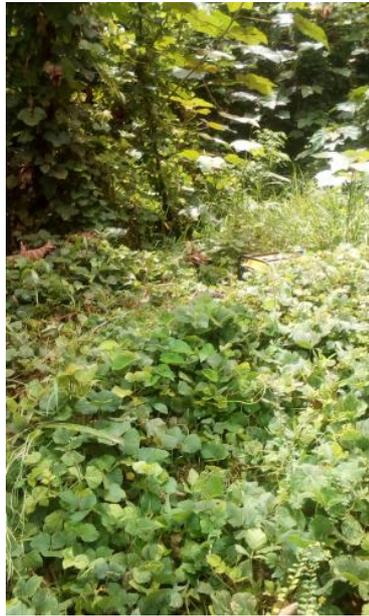
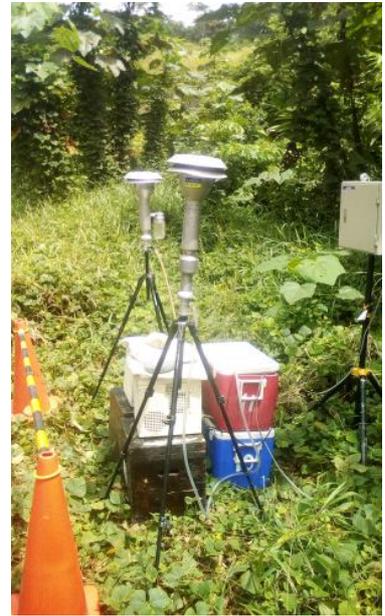
En la progresiva Km. 82+380, han ubicado un equipo de monitoreo ambiental

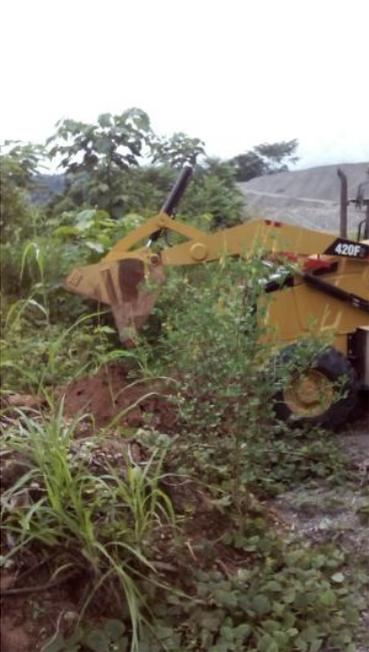
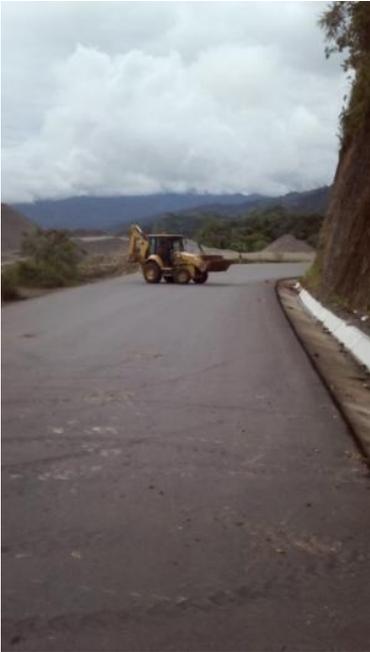
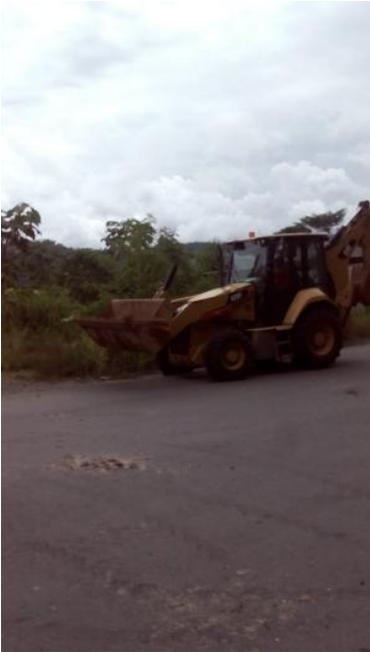
CDescripcion_____:
En las progresiva Km. 79+000 a 79+840 se están realizando labores de limpieza de cunetas utilizando retroexcavadora

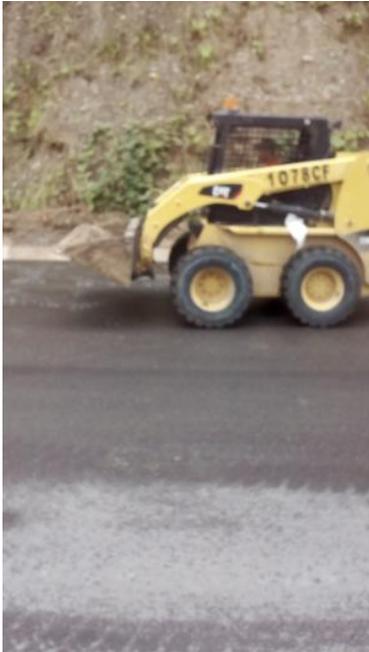
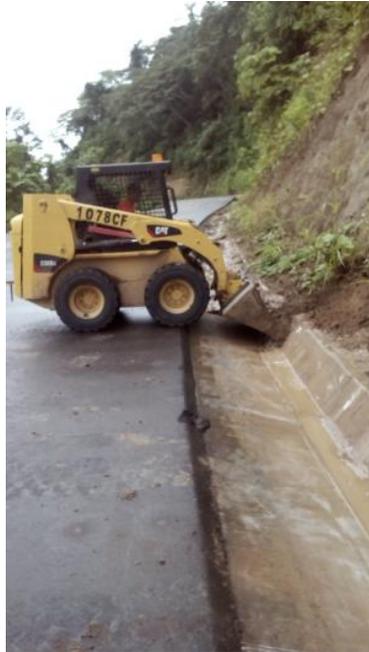
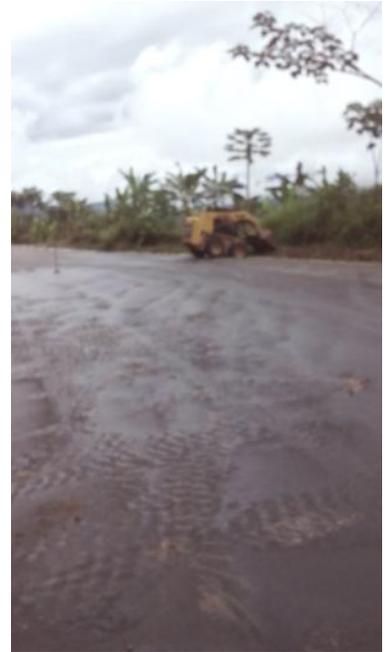
CDescripcion_____:
En la progresiva Km. 79200 se esta realizando la limpieza de cunetas utilizando un mini cargador
