BITACORA ELECTRÓNICA DE OBRA

Confir ma Bitaco ra:	Nro Infor me: Infor me N° 73	Fecha Informe: 18-04-2019	Nombre De La Obra: Carretera Oyon- Ambo, Tramo II: Dv. Cerro de Pasco- Dv. Chacayan	Personal Encargado: OMAR LENIN CUESTAS HUALLPA
-------------------------------	--	------------------------------	--	--

Trabajos de Emergencia - Trabajos de Corte y Traslado del Material Excedente - Trabajos de Explanación de Material Excedente

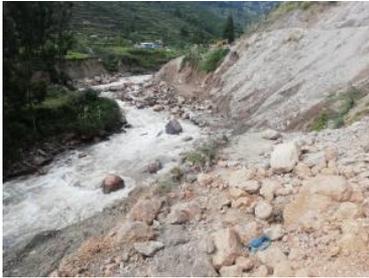
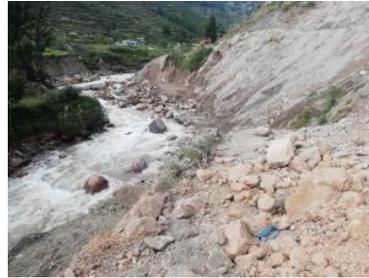
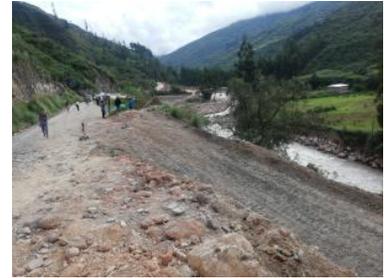
No se realizaron trabajos de emergencia en el km 219+00, para recuperar la plataforma de la vía, por falta de volquetes.

(Km 219+00) El día de hoy no hay frente de trabajo por falta de volquetes, se puede apreciar que las maquinarias se encuentran estacionados en la zona de parqueo.

Se recomienda realizar con mayor interés los trabajos de emergencia ya que esa vía conecta la ciudad Yanahuanca con la ciudad Ambo - Huánuco.

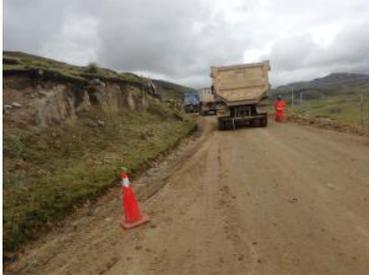
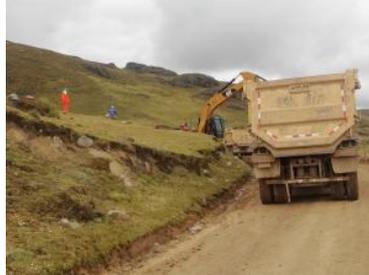
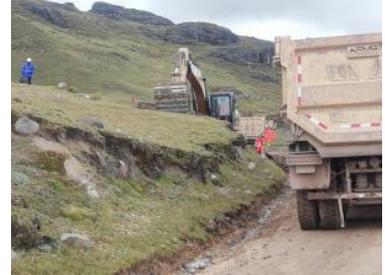
(Km 184+800) Los trabajos de corte se intensifica desde el Km 182+300 al 184+800, estos trabajos son realizados en el turno de día y noche para poder cumplir con lo programado en el presente mes.

El material de corte (material Excedente es trasladado al DME N° 10 ubicado en el Km 169+580.

Se tiene 06 excavadoras realizando los trabajos de corte y 54 volquetes para el traslado.

Se recomienda a la Entidad realizar las coordinaciones con el Residente del Tramo 1, para que los volquetes que trasladan el material excedente del tramo 2 al DME N° 10 ubicado el el km 169+580, sea mas fluido.

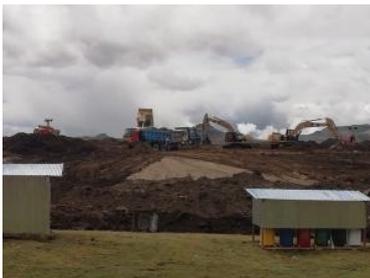
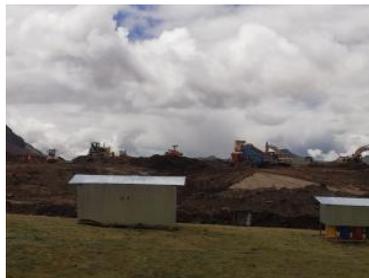
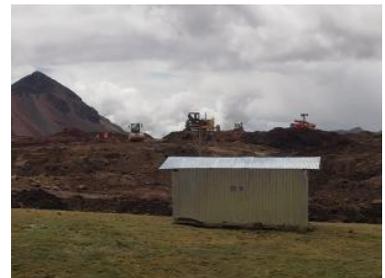
(Km 169 + 580) Se puede apreciar en las vistas fotográficas los trabajos realizados en explanación y compactado del material excedente. Material excedente trasladado del corte realizado del km 182+300 al 184+800. Los trabajos de explanación son realizados con tractores oruga, excavadoras y una compactadora rodillo.
