BITACORA ELECTRÓNICA DE OBRA

REGISTRO DE LA BITACORA Y FOTO DEL CUADERNO DE OBRA

Confirma Bitacora: Si	Nro Informe: 78	Fecha Informe: 24-04-2019	Nombre De La Obra: Carretera Juanjui-Tocache, tramo Pizana - La Polvora - Pizarron - Perlamayo - Campanilla	Personal Encargado: BORIS WALTER AYLLÓN CARCELÉN
---------------------------------	---------------------------	-------------------------------------	--	---

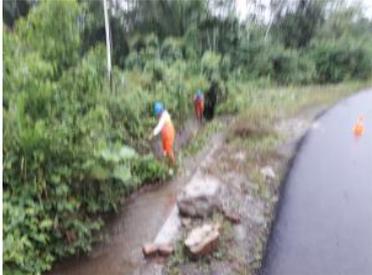
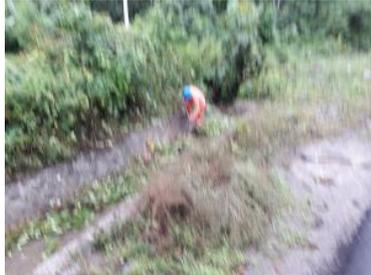
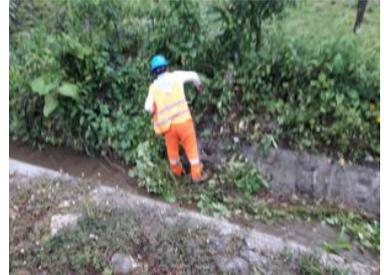
1

Actividades:
 Visita de seguimiento en campo: limpieza de cunetas

CDescripcion_____:
 En la progresiva 6+000 se esta limpiando las cunetas de drenaje a mano

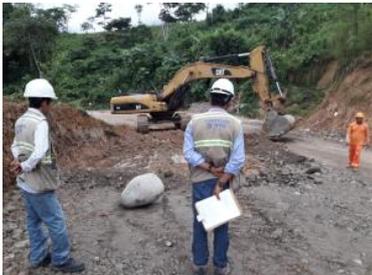
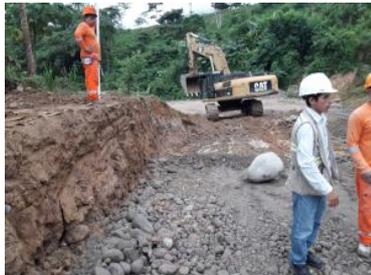
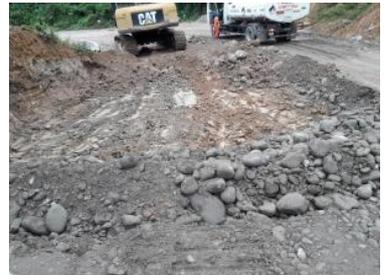
2

Actividades:
 Visita de seguimiento en campo: Mejoramiento de suelos

CDescripcion_____:
 En la progresiva 38+240 se continua con el mejoramiento de suelos

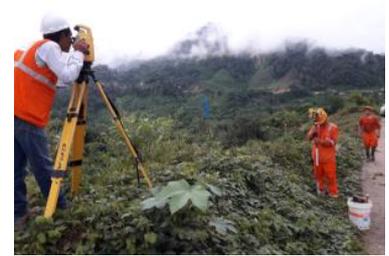
3

Visita de seguimiento en campo: Replanteo topográfico de lugar donde se construirá muro

En la progresiva Km. 38+457 a 38+488 se realiza el replanteo del sitio donde se construirá muro.

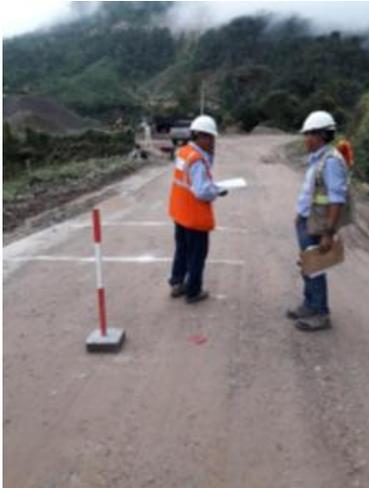
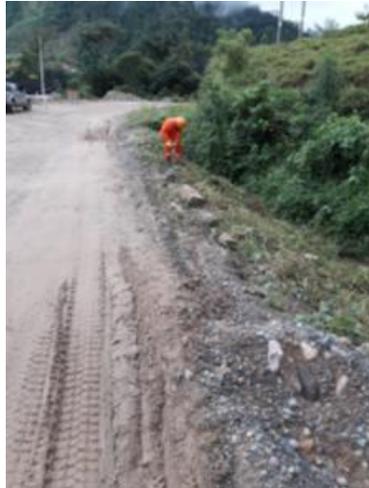
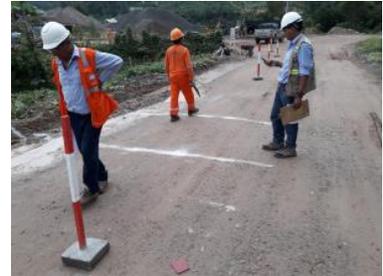
4

Visita de seguimiento en campo : Marcado de excavación para colocación de alcantarilla TMC

En la progresiva Km. 38+962 se esta marcando el lugar donde se excavará para la colocación de una alcantarilla TMC de 48"

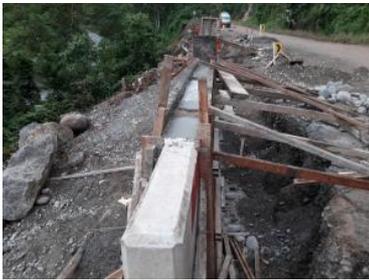
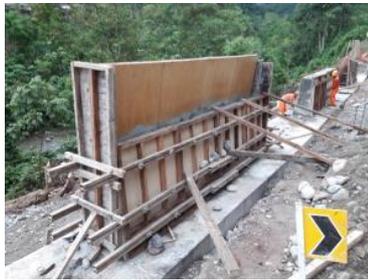
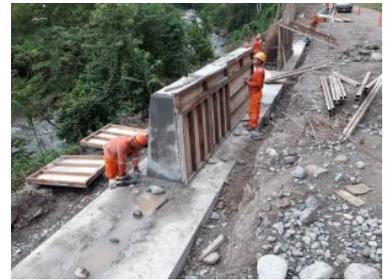
5

Actividades:
 Visita de seguimiento en campo: Encofrado y vaciado de muro ciclopeo

CDescripcion_____:
 Desde la progresiva KM. 39+399 se realizó el encofrado y vaciado de muro de concreto ciclopeo

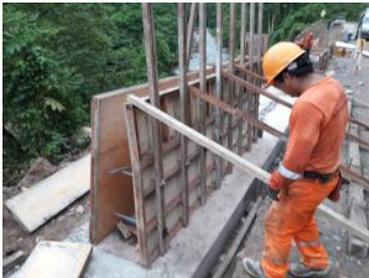
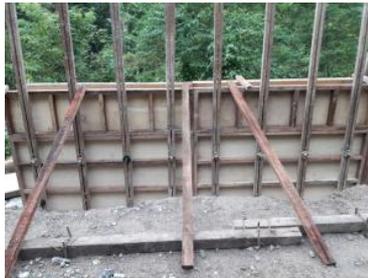
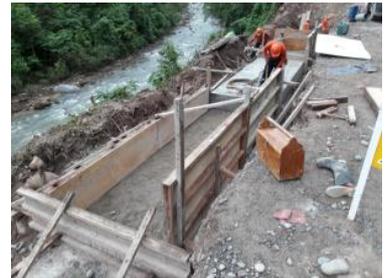
6

Actividades:
 Visita de seguimiento en campo: Encofrados de muros ciclopeos

CDescripcion_____:
 En la progresiva 39+440 se esta encofrando para el vaciado de muros

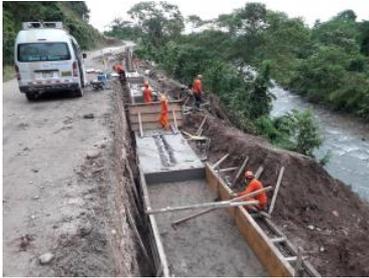
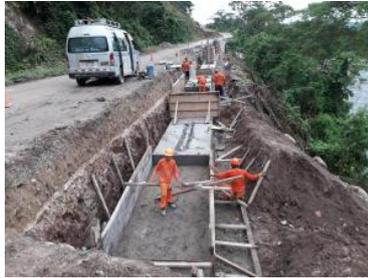
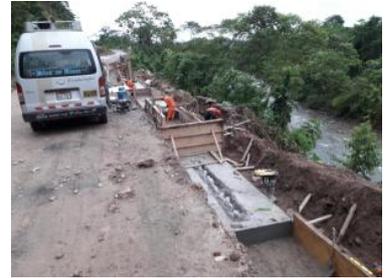
7

Actividades:
 Visita de seguimiento en campo: Construcción de muros ciclopeo

CDescripcion_____:
 En la progresiva Km. 39+399 a la 39+440 se esta construyendo muros ciclopeos de concreto de Rcc= 140 kg/cm2 a los 28 dias

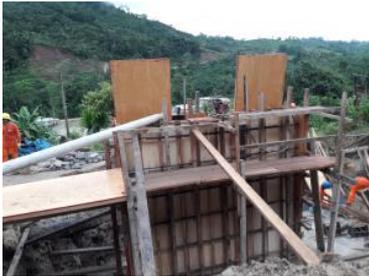
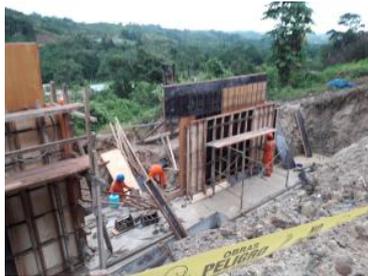
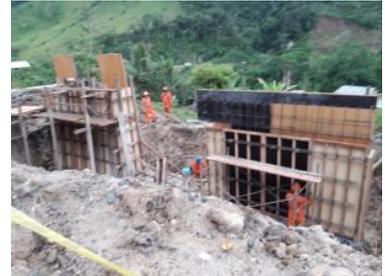
8

Actividades:
 Visita de seguimiento en campo: Muros de Concreto Ciclopeo y Reforzado

CDescripcion_____:
 En la progresiva 40+461 se esta construyendo muros ciclopeos y muros reforzado. donde se realiza el encofrado de los muros.

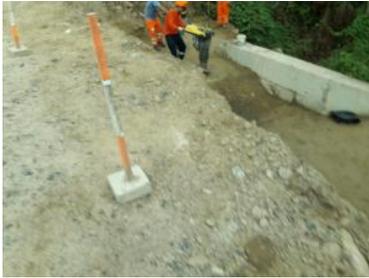
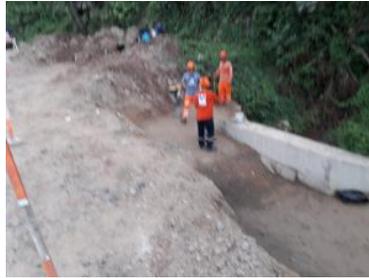
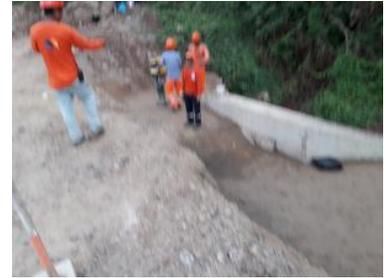
9

Actividades:
 Visita de seguimiento en campo: Compactación de rellenos

CDescripcion_____:
 En la progresiva Km, 64+560 se esta realizando la compactación de rellenos con uso de maquinas compactadoras.

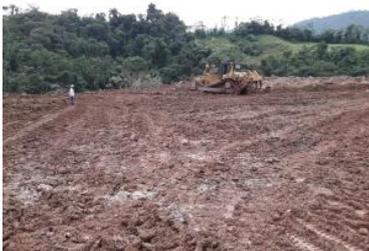
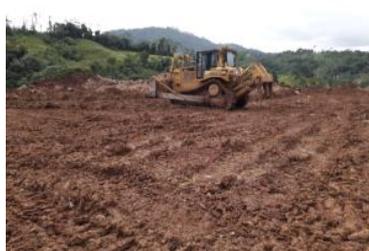
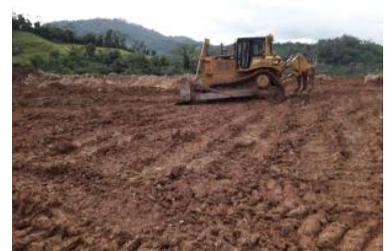
10

Actividades:
 Visita de seguimiento en campo: Acopio de material de escombros y compactación con tractor

CDescripcion_____:
 En el DME ubicado en la progresiva Km. 67+600 se esta acopiando material proveniente de los derrumbes y se esta extendiendo y compactando con el paso de Tractor

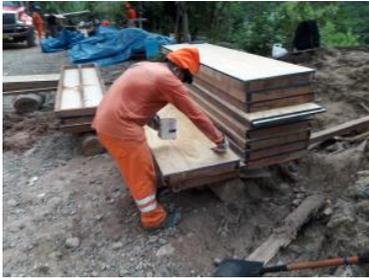
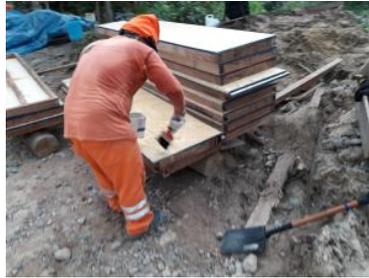
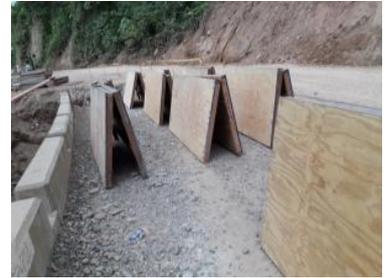
11

Actividades:
 Visita de seguimiento en campo: Preparación de madera para encofrado.

CDescripcion_____:
 En la progresiva Km. 67+710 se esta realizando la preparación de la madera para encofrado de muros.

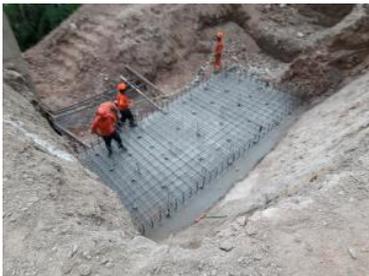
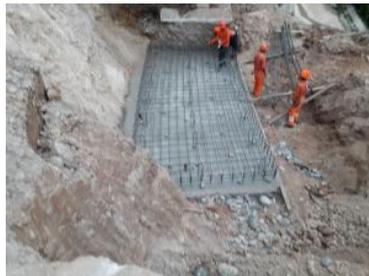
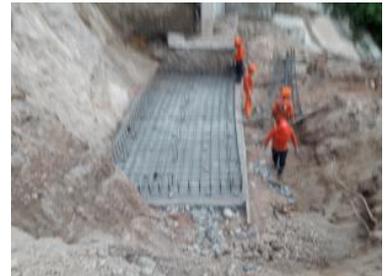
12

Actividades:
 Visita de seguimiento en campo: Refuerzo metálico para muros

CDescripcion_____:
 En la progresiva Km. 67+728 se esta realizando el refuerzo metálico para la construcción de un muro de concreto.

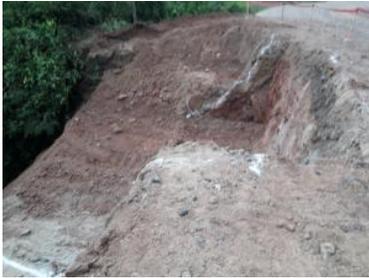
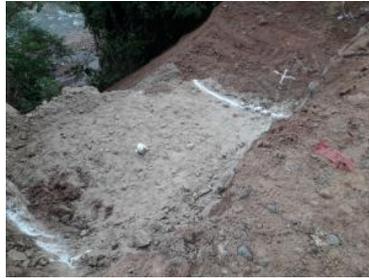
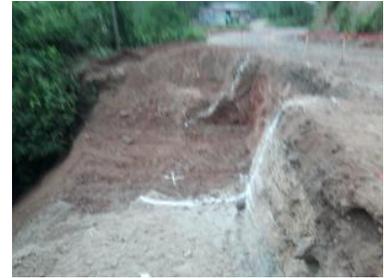
13

Actividades:
 Visita de seguimiento en campo: Excavación para la construcción de muros

CDescripcion_____:
 Entre las progresivas Km. 67+758 a 67+765 se ha realizado la excavación para la construcción de muros

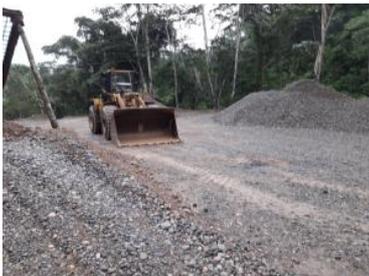
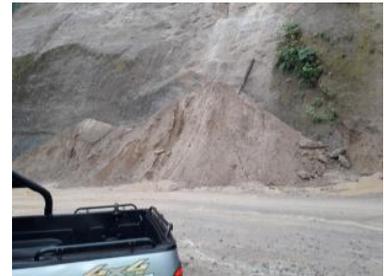
14

Actividades:
 Visita de seguimiento en campo: Sitio de acopio de materiales para utilizar para rellenos

CDescripcion_____:
 En la progresiva Km. 81+000 se realizan las cargas de los materiales para rellenos utilizando un cargador frontal y volquetes.

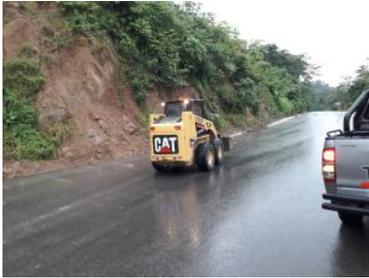
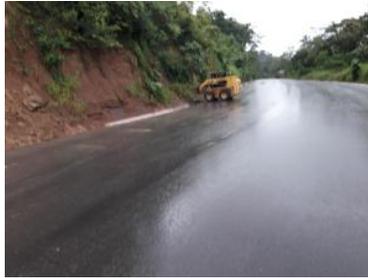
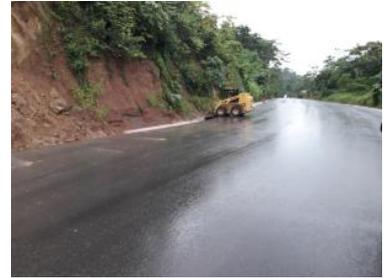
15

Actividades:
Visita de seguimiento en campo: limpieza de cunetas con equipo menor

CDescripcion_____:
En la progresiva Km. 84+500 se esta realizando el desbroce y limpieza de cunetas a mano y utilizando un mini cargador

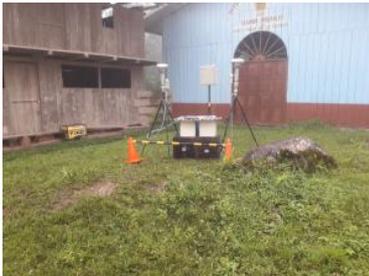
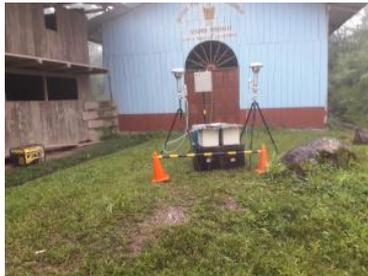
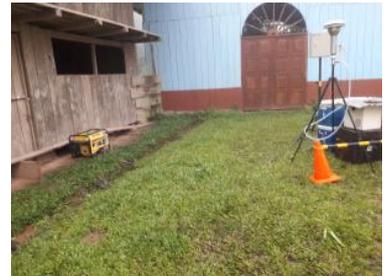
16

Actividades:
Visita de seguimiento en campo: Estacion de monitoreo ambiental

CDescripcion_____:
En la progresiva Km. 49+550 se ha ubicado un equipo de monitoreo del aire

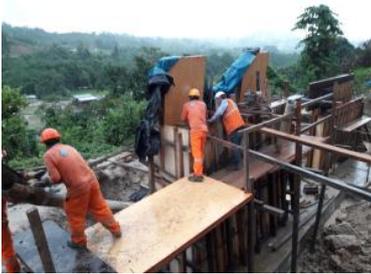
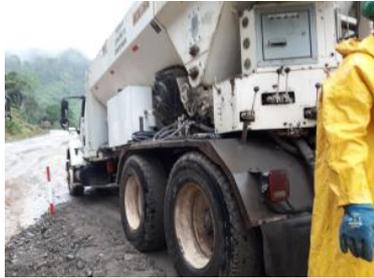
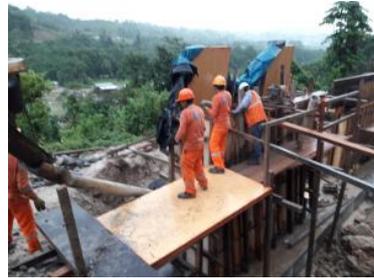
17

Actividades:
Visita de seguimiento en campo: Vaciado de muro de concreto ciclopeo

CDescripcion_____:
En la progresiva Km. 40+481 se realiza la construcción de rampa para el dispensador de concreto, para el vaciado de muro ciclopeo

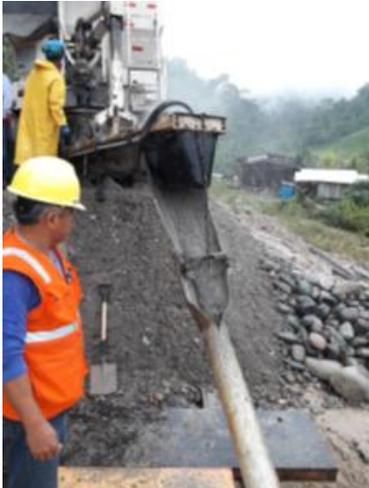
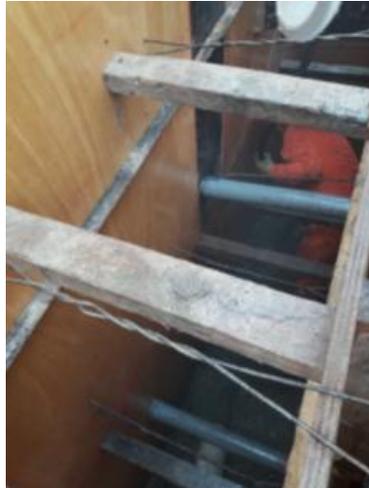
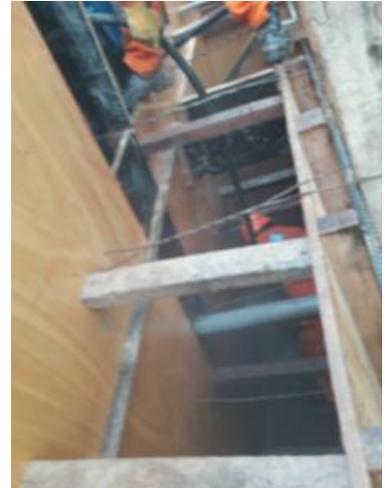
18

Visita de seguimiento en campo: Vaciado de concreto de Rcc = 140 Kg/ cm² a los 28 dias.

En la progresiva 40+461 se realiza el vaciado de muro de concreto ciclopeo de Rcc=140 Kg/cm² a los 28 dias.

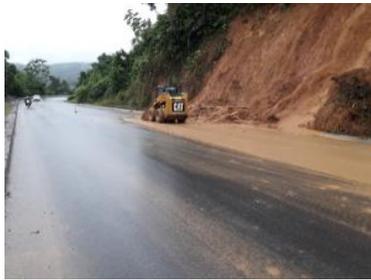
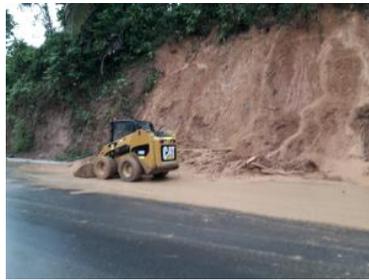
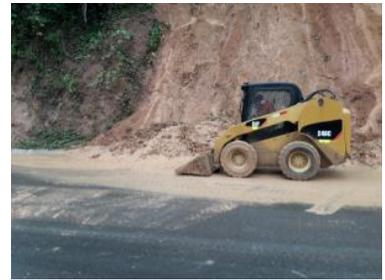
19

Actividades:
Visita de seguimiento en campo: Limpieza de cunetas de drenaje

CDescripcion_____:
En la progresiva Km. 13+880 se esta realizando la limpieza de cunetas de drenaje con un minicargador y a mano
