## BITACORA ELECTRÓNICA DE OBRA

Confirma Bitacora: Si	Nro Informe: B O 006	Fecha Informe: 24-04-2019	Nombre De La Obra: Carretera Oyon - Ambo, Tramo I: Oyon - Desvío Cerro de Pasco	Personal Encargado: VILCHEZ ESPINOZA JOHNATHAN ARTURO
--------------------------	----------------------------	------------------------------	--	---

Charla diaria de seguridad, Movimiento de tierras, corte y traslado de material a DMEs, Voladura y Perforación de Roca, Mantenimiento de vías.  
Paralización de tránsito en final del Tramo I.

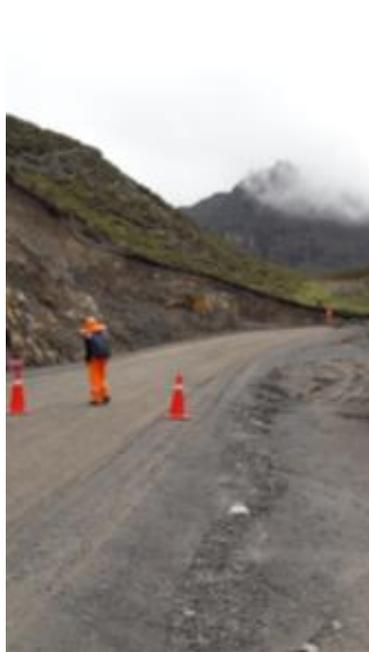
**Foto2:**

Se realiza el mantenimiento de vía con moto niveladora y rodillo compactador en la progresiva 160+820.  
Transito momentáneamente parado.
