## BITACORA ELECTRÓNICA DE OBRA

<b>Confirma Bitacora:</b> Si	<b>Nro Informe:</b> 87	<b>Fecha Informe:</b> 28-03-2019	<b>Nombre De La Obra:</b> Saldo de Obra Carretera Rodriguez de Mendoza - Empalme Ruta N.PE-5N (La Calzada), Tramo: Selva Alegre - Empalme Ruta N. PE-5N (La Calzada)	<b>Personal Encargado:</b> MONTALVO GARCIA KATHLEEN
---------------------------------	---------------------------	-------------------------------------	---	---

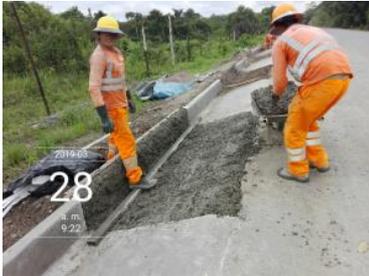
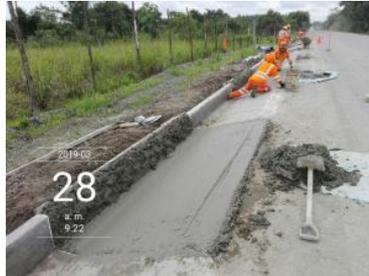
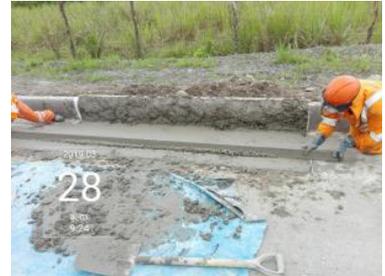
1

Vaciado de concreto  $f'c=175$  kg/cm<sup>2</sup> en cunetas Km 09+700.00 al Km 09+750

Se observó trabajos de vaciado de concreto  $f'c=175$  kg/cm<sup>2</sup>, correspondiente a 8 paños complementarios de cunetas ubicadas en el lado derecho, desde la progresiva Km 09+700.00 al Km 09+750.00, durante la ejecución de los trabajos se vio la presencia del controlador de Supervisión.

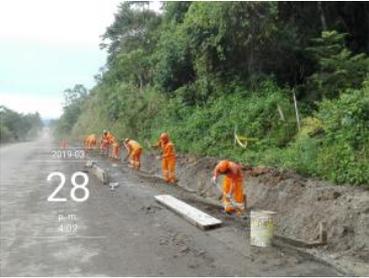
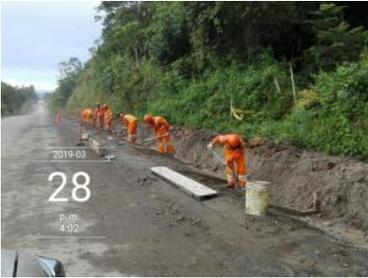
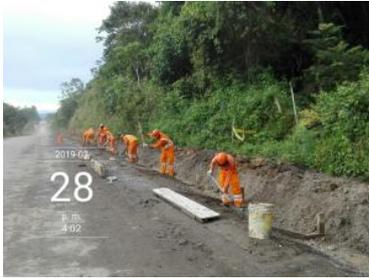
2

**Actividades:**  
Trabajos de perfilado de cunetas, Km 09+280.00 al Km 09+640.00

**CDescripcion** \_\_\_\_\_:  
Se observó trabajos de perfilado de cunetas, desde la progresiva del Km 09+280.00 al Km 09+640.00, en el lado izquierdo de la carretera. Durante la ejecución de los trabajos, no se vio a Supervisión.

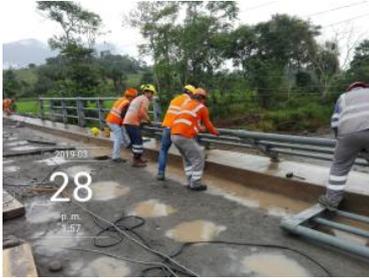
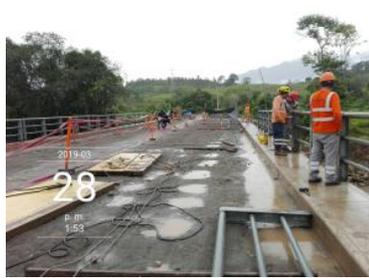
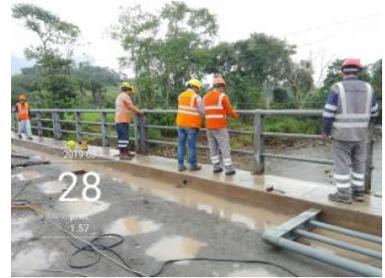
3

Trabajos de alineamiento para soldadura de barandas en el Pte. Ochique (lado derecho).

El presente día, se observó trabajos de alineamiento para la soldadura de barandas, correspondiente al lado derecho del puente Ochique, durante la ejecución de los trabajos no se vio presencia de supervisión.

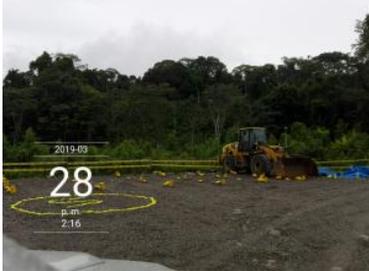
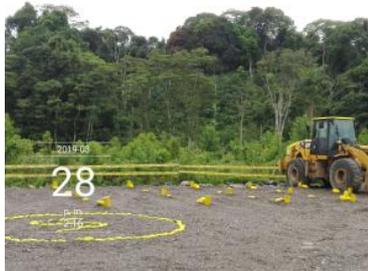
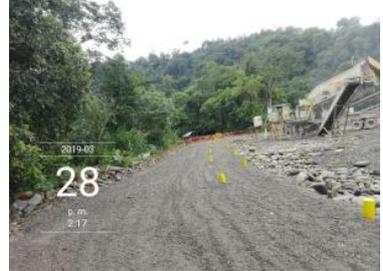
4

Señalización para el estacionamiento de equipos, vehículos, tránsito peatonal y de volquetes en acopio de Cantera Belén.

Se observó la señalización en acopio de material de Cantera Belén, para el estacionamiento de equipos y vehículos, así también se notó la señalización para el tránsito peatonal y de volquetes.

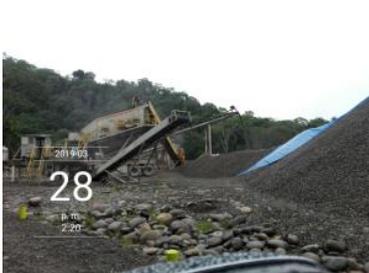
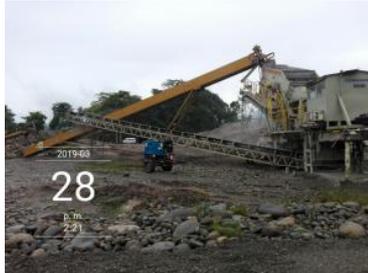
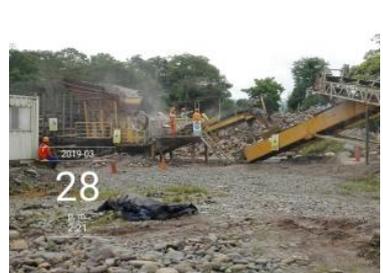
5

Producción de material de base en Cantera Belén

Se observó la producción de material de base el cual es acopiado.

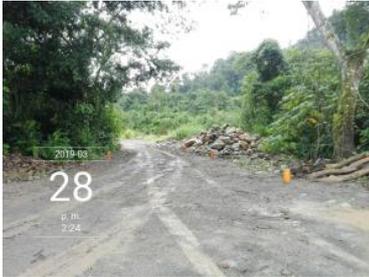
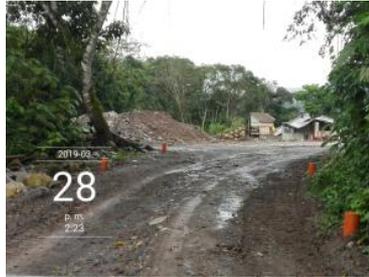
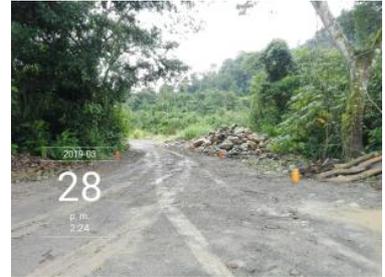
6

- El presente día, el Residente y Jefe de Supervisión, no realizaron registro de asientos en el Cuaderno de Obra.
- El presente día, el acceso al ingreso del río Tonchima se encontró abierto, durante todo el día, no realizaron trabajos de extracción del río, solo realizaron trabajos de producción de base en las chancadoras con el material que tienen acopiado, el cual fue extraído hace muchas semanas atrás, así también, se vio el transporte del material de base en los volquetes desde el acopio hasta el tramo donde se vienen ejecutando actualmente los trabajos de base.

Acceso a río Tonchima, se encuentra abierto para los trabajos de extracción de material.

El presente día, se observó que, el acceso al ingreso del río Tonchima ya se encuentra abierto para la extracción del material para la producción de base, cabe indicar que durante todo el día, no realizaron la extracción del material del río, solo realizaron trabajos de producción de base en las chancadoras con el material que tienen acopiado, el cual fue extraído hace muchas semanas atrás, así también, se vio el transporte del material de base en los volquetes desde el acopio hasta el tramo donde se vienen ejecutando actualmente los trabajos de base.
