BITACORA ELECTRÓNICA DE OBRA

REGISTRO DE LA BITACORA Y FOTO DEL CUADERNO DE OBRA

Confirma Bitacora: Si	Nro Informe: 68	Fecha Informe: 25-04-2019	Nombre De La Obra: Carretera Moquegua - Omate - Arequipa Tramo: Il km. 35 al km. 153,50	Personal Encargado: LUZMILA GUERRA MOTTA
---------------------------------	---------------------------	-------------------------------------	---	--

Inspección Técnica a obra de forma conjunta entre los ingenieros especialistas de PVN, Contratista (Consortio Vial del Sur integrado por COSAPI S.A. –OBRASCON HUARTE LAIN S.A) y Supervisión (Consortio Supervisor Vial Arequipa integrado por las empresas GOC S.A. CONSULTORA DE ESTUDIOS Y SUPERVISIÓN S.A. ACRUTA & TAPIA INGENIEROS S.A.C.).

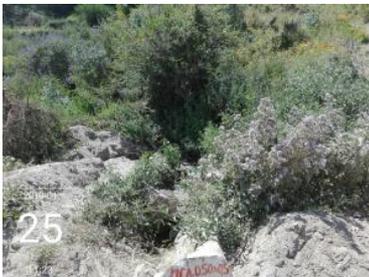
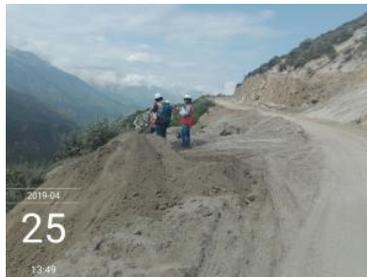
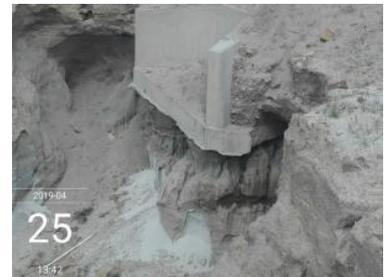
Evaluación visual de obras de arte como pases de riego, alcantarillas y muros de contención entre las progresivas 153+500 @ 125+600 y daños ocasionados por las lluvias de los meses de enero y febrero del presente año.

Con la participación de los especialistas de PVN, Contratista y supervisión, se procede a verificar las obras de arte como pases de riego, alcantarillas y muros de contención expediente técnico y presupuesto adicional y daños ocasionados por las lluvias de los meses de enero y febrero del presente año.

139+635: Se visualiza procesos de erosión en plataforma sugiriéndose la construcción de muros de contención.

130+280 @ 130+320: Se visualiza procesos de erosión en plataforma sugiriéndose la construcción de muros de contención

127+200: Se visualiza procesos de socavación en muros de contención.

126+650 @ 126+575: Se visualiza que un paño del muro de contención colapso.

125+950 @ 126+040: Se aprecian tres procesos de erosión continuos hacia el lado izquierdo de la vía, una alcantarilla colgada en 125+995 y en el talud superior tres quebradas en proceso

125+695 : Se aprecia la presentación de tubería en el muro de contención, se sugiere incrementar el diámetro de dicha tubería

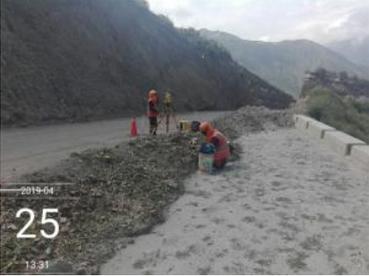
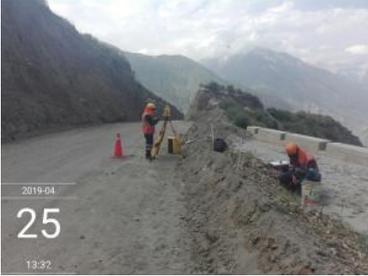
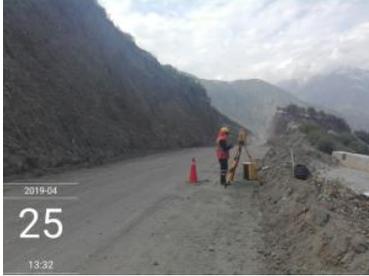
Actividades:
Trabajos de levantamiento topográfico por parte del Contratista CVS en la progresiva 125+580 aproximadamente.

CDescripcion:
Se viene realizando trabajos de levantamiento topográfico con el apoyo de una estación total en la progresiva 125+580 aproximadamente.
