BITACORA ELECTRÓNICA DE OBRA

REGISTRO DE LA BITACORA Y FOTO DEL CUADERNO DE OBRA

Confirma Bitacora: Si	Nro Informe: 90	Fecha Informe: 27-04-2019	Nombre De La Obra: Construcción y Mejoramiento de la Carretera Ilave-Mazocruz	Personal Encargado: CUTIPA MONZON NESTOR ARNULFO
--------------------------	--------------------	------------------------------	--	---

REPORTE DEL 27 DE ABRIL DEL 2019

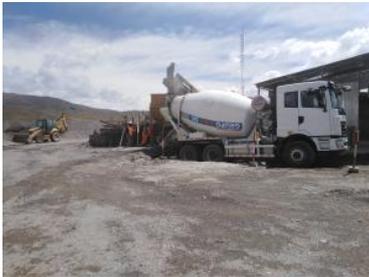
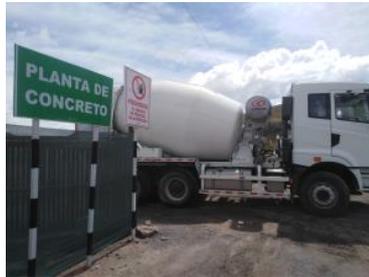
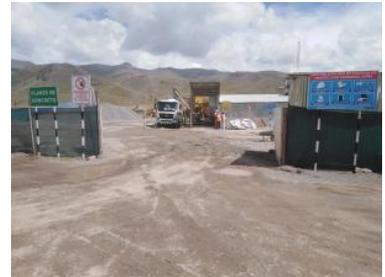
1

Actividades:
 Planta de produccion de concreto

CDescripcion_____:
 Concreto para el vaceado de pilotes $f_c=280 \text{ kg/cm}^2$ puente Ilinqui

PARA EL VACEADO DE LOS PILOTES DEL PUENTE LLINQUI SE VERIFICO CONJUNTAMENTE CON LA SUPERVISIÓN EL ARMADO DE ACERO, LAS CAMISETAS, SEGURIDAD Y CONTROL DE CALIDAD COMO SON EL SLUMP TEST Y LA OBTENCIÓN DE PROBETAS DE CONCRETO $f'c=280$ KG/CM². POR LO QUE SE RECOMIENDA CUMPLIR CON EL DISEÑO DE MEZCLA APROBADO.

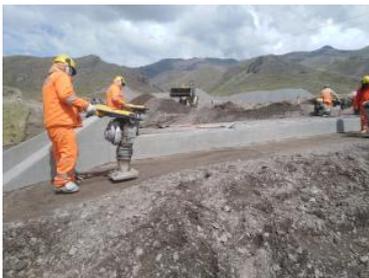
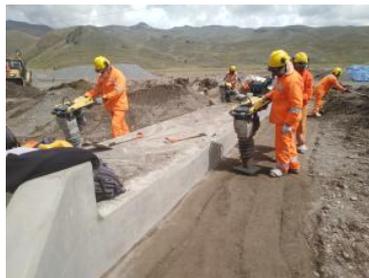
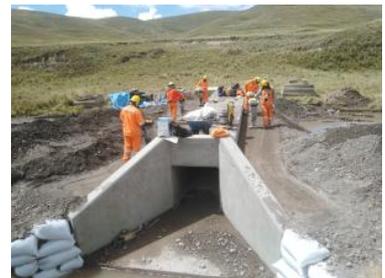
2

Actividades:
 Drenaje

CDescripcion_____:
 Alcantarilla tipo MCA de 1x1 ubicado en la progresiva km 38+417, compactado de relleno estructural

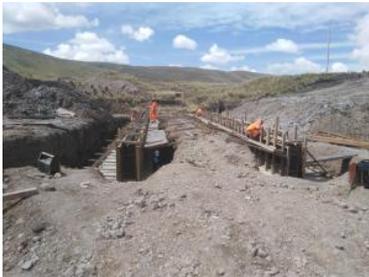
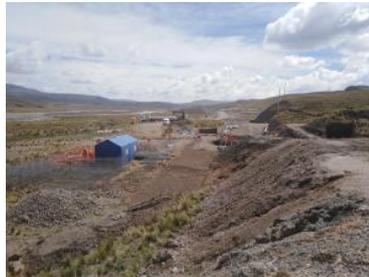
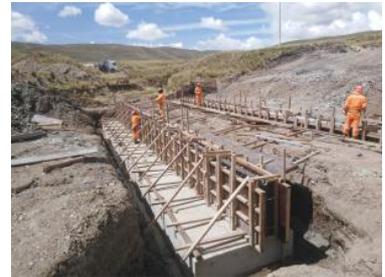
3

Multiplate

Super span ubicado en la progresiva km 36+721, también construcción de gaviones

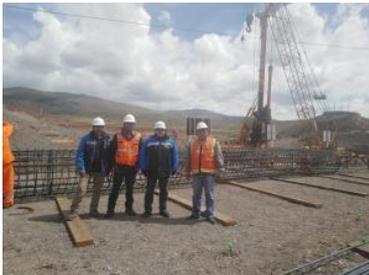
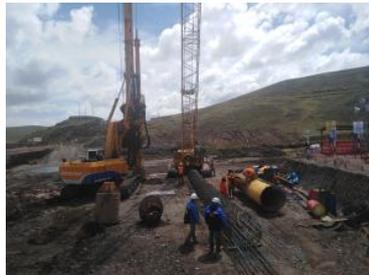
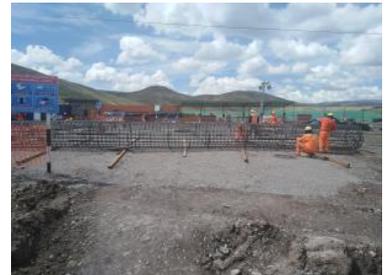
4

Puente Llinqui

Especialista en Puentes de la Supervisión Ing Luis Cabrera del Campo
