BITACORA ELECTRÓNICA DE OBRA

REGISTRO DE LA BITACORA Y FOTO DEL CUADERNO DE OBRA

| Confirma Bitacora: Si | Nro Informe: B O 010 | Fecha Informe: 30-04-2019 | Nombre De La Obra: Carretera Oyon - Ambo, Tramo I: Oyon - Desvío Cerro de Pasco | Personal Encargado: VILCHEZ ESPINOZA JOHNATHAN ARTURO | | |

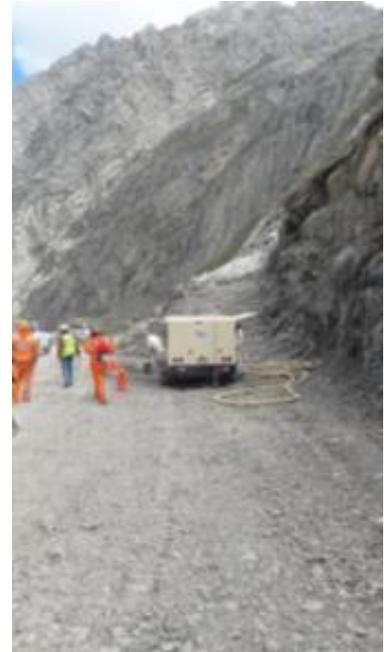
6

En la progresiva 153+420 continúan los trabajos de perforación de roca con perforadora neumática track drill.
