BITACORA ELECTRÓNICA DE OBRA

REGISTRO DE LA BITACORA Y FOTO DEL CUADERNO DE OBRA

Confirma Bitacora: Si	Nro Informe: 83	Fecha Informe: 30-04-2019	Nombre De La Obra: Carretera Juanjui-Tocache, tramo Pizana - La Polvora - Pizarron - Perlamayo - Campanilla	Personal Encargado: BORIS WALTER AYLLÓN CARCELÉN
---------------------------------	---------------------------	-------------------------------------	--	---

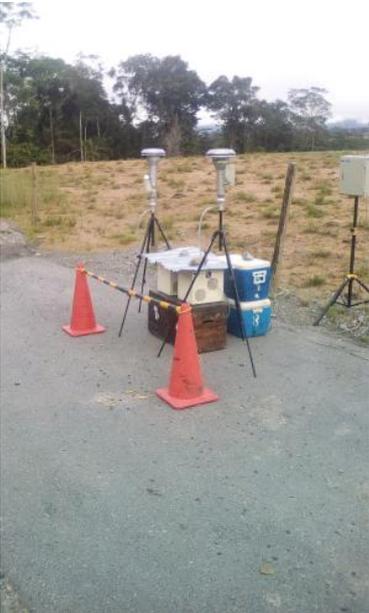
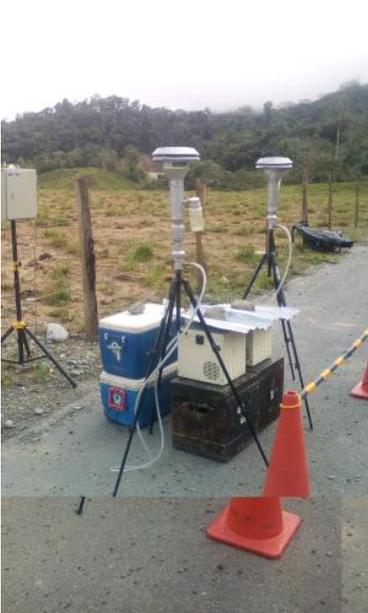
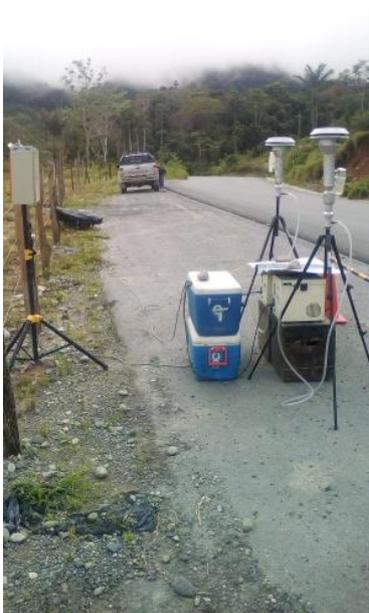
CDescripcion_____:
En la progresiva Km. 18+880 se ha instalado un equipo de monitoreo del aire

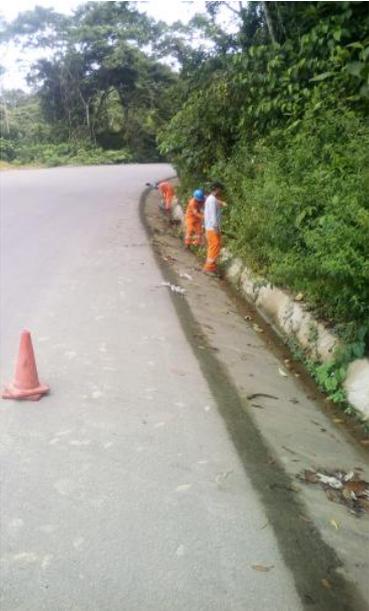
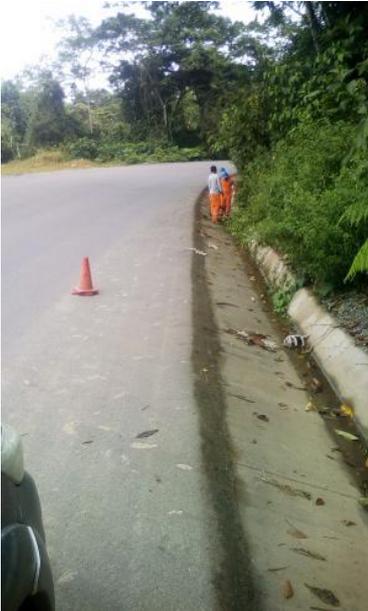
CDescripcion_____:
En la progresiva KM. 19+840 se esta realizando el desbroce de vegetación y limpieza de cunetas como labores de mantenimiento vial

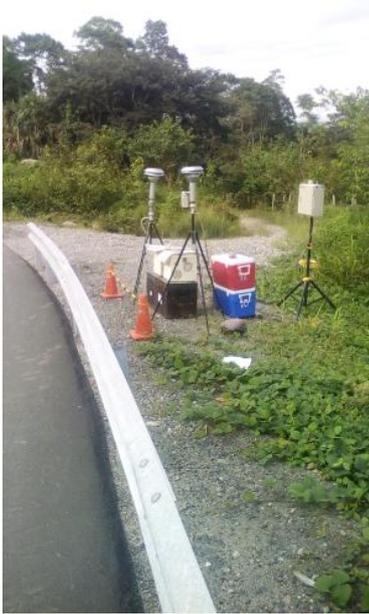
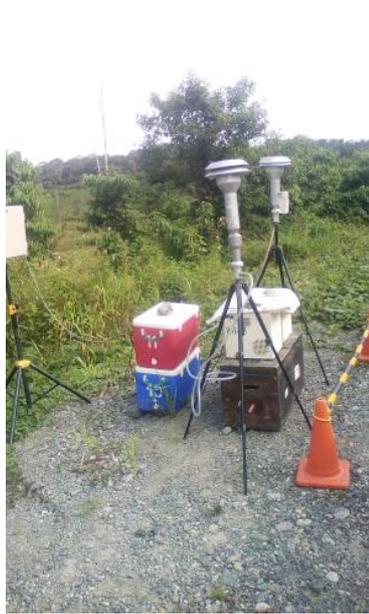
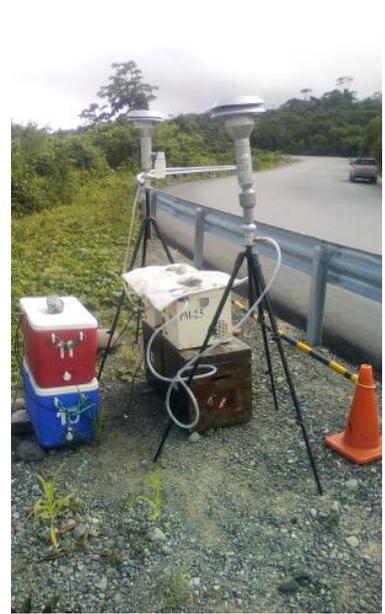
En la progresiva Km. 20+300 se ha colocado otra estación de monitoreo del aire

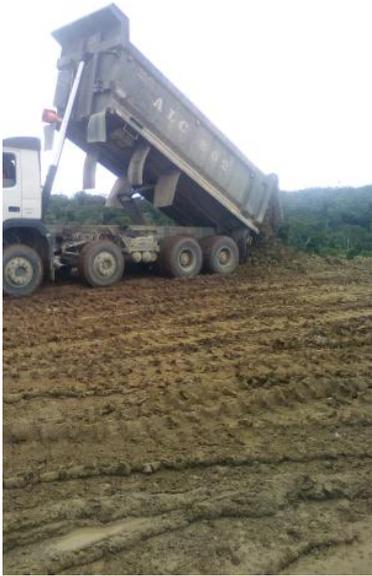
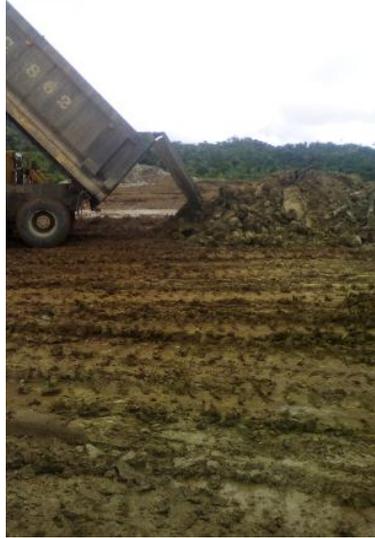
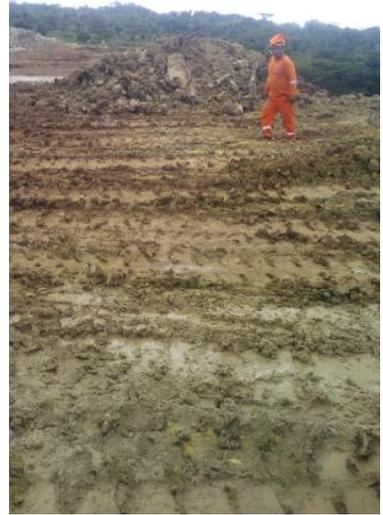
CDescripcion_____:
Dentro de la progresiva Km. 37+000 se ha ubicado un sitio DME para la colocación del material producto de los derrumbes.

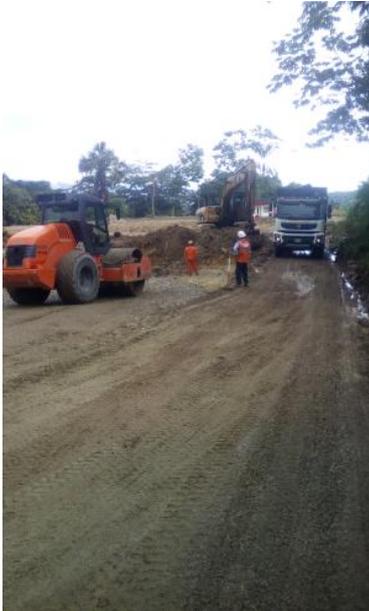
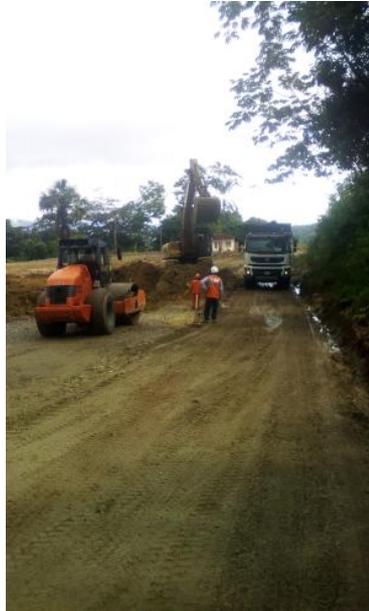
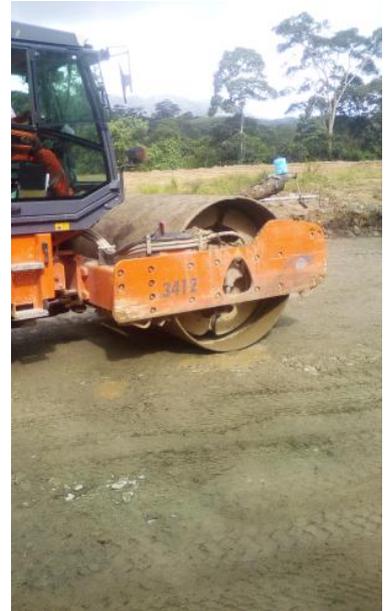
Enn la progresiva Km. 38+330 se esta compactando el material granular colocado para el mejoramiento del suelo.

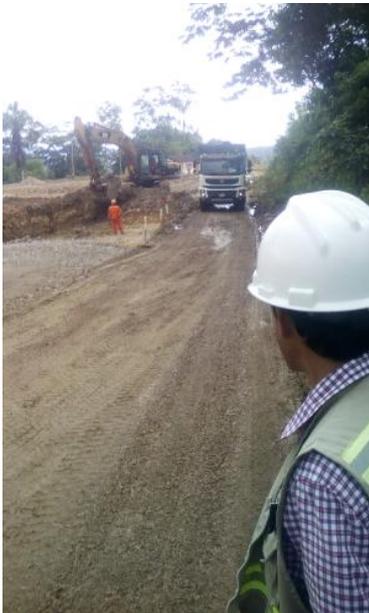
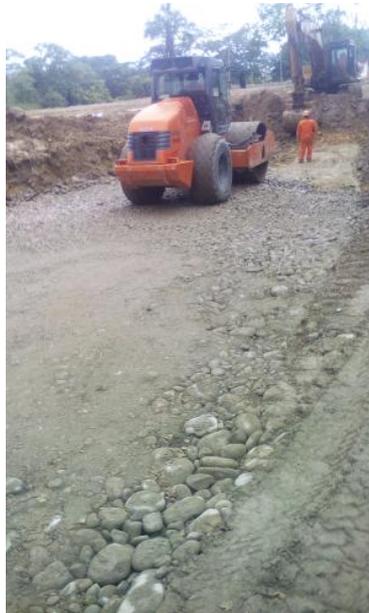
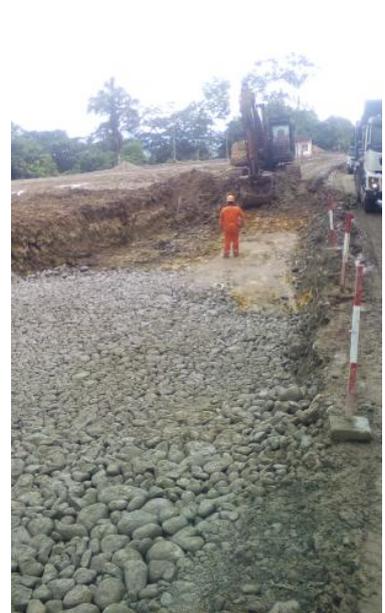
En la progresiva Km. 38+330 lado izquierdo se continua con las labores de mejoramiento de suelos.

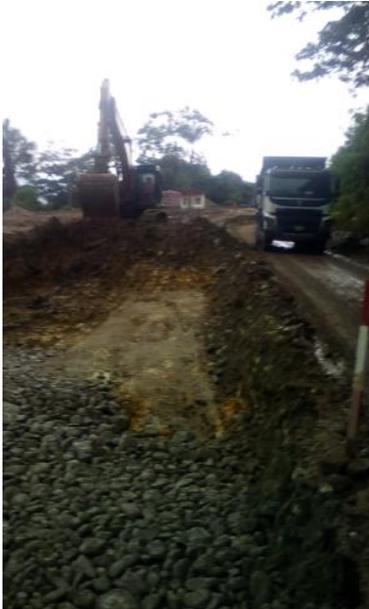
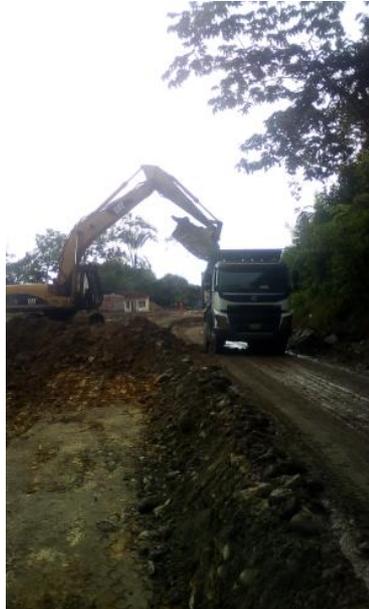
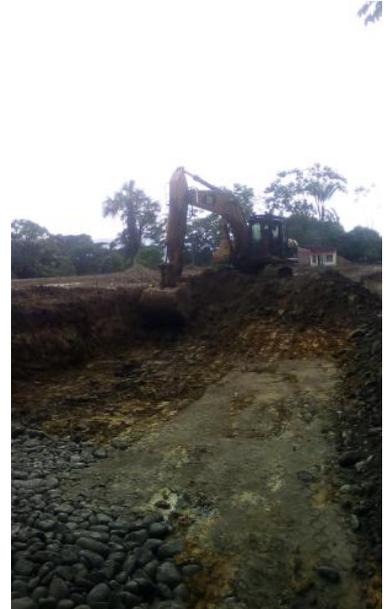
En las progresivas Km. 38+400 a 38+600 se continua con el mejoramiento de suelos por el lado izquierdo.

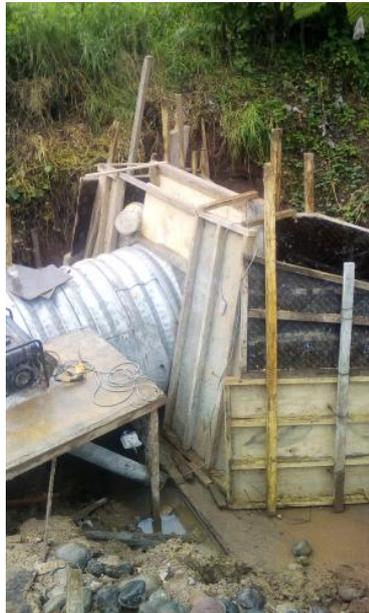
En la progresiva 39+389.5 se esta encofrando el cabezal de una alcantarilla TMC de 72"

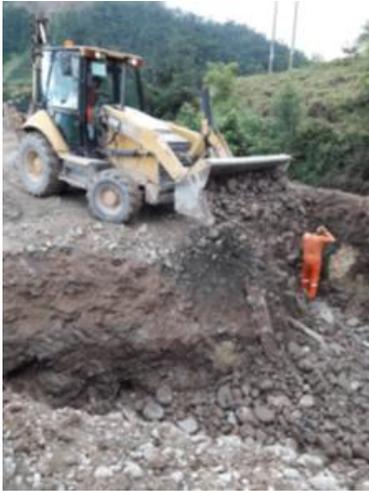
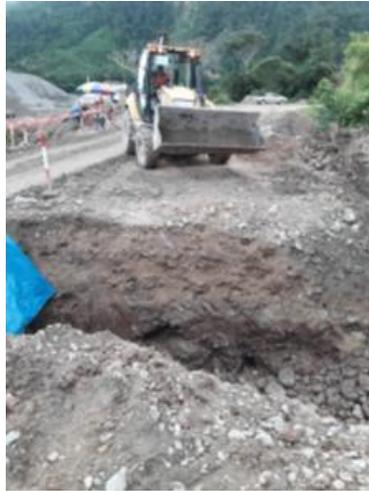
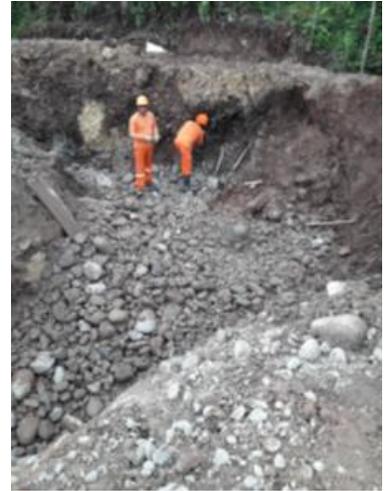
En la progresiva Km.38+962,49 se esta relleno el lado derecho de la via donde descansara la alcantarilla TMC de 48 "

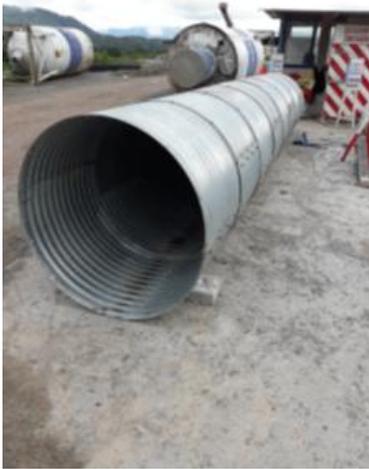
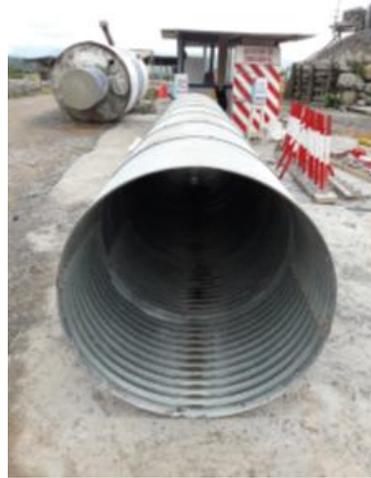
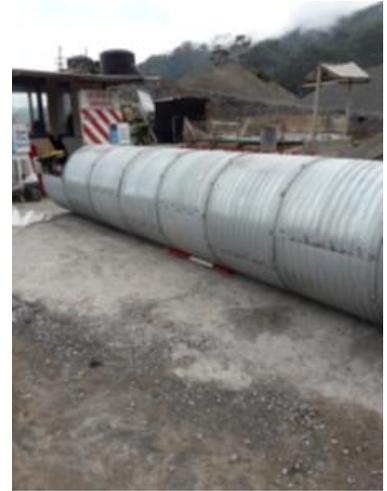
En el sitio donde se ubica la planta de concreto en la progresiva Km. 39+000 se ha construido la mitad de la alcantarilla que va en el lado izquierdo de la via
