BITACORA ELECTRÓNICA DE OBRA

Confirma Bitacora: Si	Nro Informe: 77	Fecha Informe: 07-05-2019	Nombre De La Obra: Carretera Moquegua - Omate - Arequipa Tramo: II km. 35 al km. 153.50	Personal Encargado: LUZMILA GUERRA MOTTA	
Foto Bitacora:	Foto Bitacora 2:	Foto Bitacora 3:	Foto Bitacora 4:	Foto Bitacora 5:	Foto Bitacora 6:

Panel Fotográfico de la Bitacora de Obras

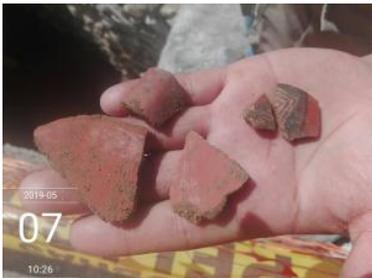
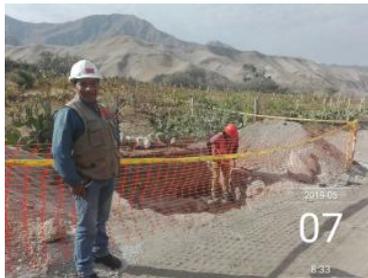
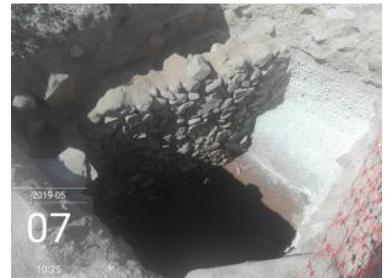
1

Actividades de excavación de pozos de prueba de restos arqueológicos en el sector San Juan de Dios que se viene realizando en la progresiva 96+000 aproximadamente.

Los pozos de pruebas o cateo se realizan con la finalidad de determinar el potencial arqueológico del sitio, en el presente caso se aprecia:

- Excavación de pozos de pruebas de 2.00x2.00 m aproximadamente.
- Se encontraron pedazos de restos cerámicos.
- El presente pozo corresponde a pozos de pruebas adicionales de acuerdo a recomendación del Ministerio de cultura de Moquegua dado el aparente potencial arqueológico de la zona.
- Los restos arqueológicos de encontrados pertenecerían a la época Incaida de acuerdo a los estudios que vienen realizando los arqueólogos responsables.

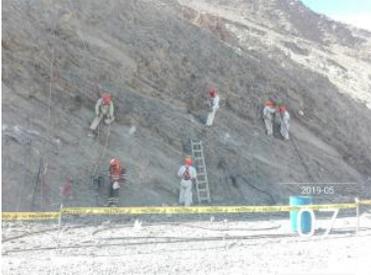
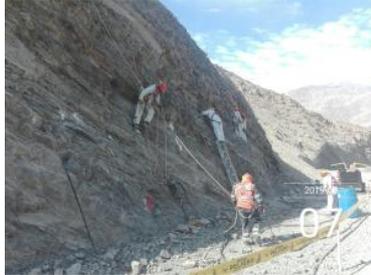
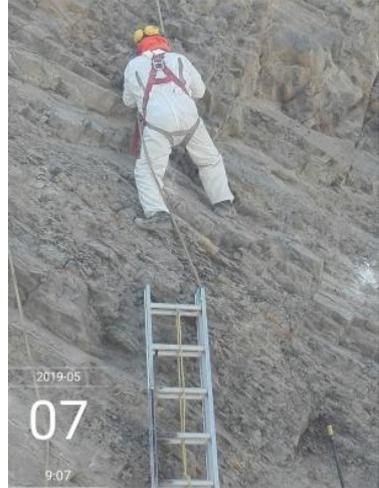
2

De los trabajos de perforación en talud superior entre las progresivas 87+380 @ 87+350, dicho talud aparentemente no ha sido adecuadamente perfilado ya que se aprecia pequeños desprendimientos de material y piedras pequeñas al movimiento del personal (por efecto de la línea de vida) encargado de las perforaciones.

Actividades:
Actividades de movimiento de tierras: 205 B 1: Corte en roca fija, se realizan trabajos de perforación en talud superior entre las progresivas 87+380 @ 87+350.

- Sector señalado en el área de trabajo, mediante cintas de seguridad.
- Desprendimiento de pequeñas piedras y material en el talud superior.
- El personal a cargo de las perforaciones se encuentra asegurado mediante líneas de vida previamente instaladas con sus respectivos implementos de seguridad.

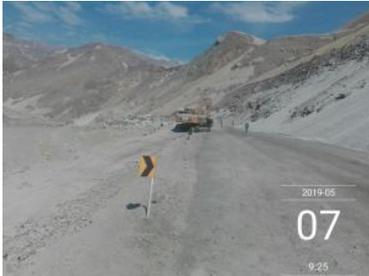
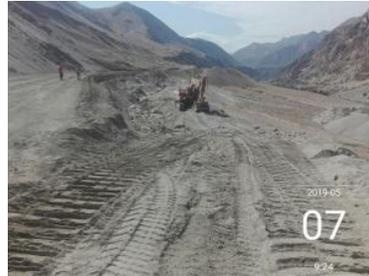
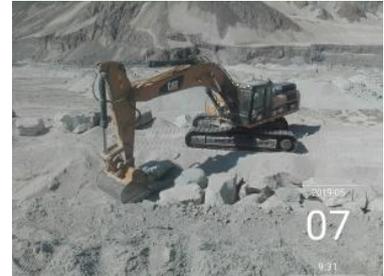
3

Actividades de reconstrucción de movimiento de tierras: reparación con banquetas en zonas socavadas de plataforma en la progresiva 79+800@79+900.

Con el apoyo de una excavadora sobre orugas se bien realizando la reparación con banquetas en talud inferior en el tramo indicado, mediante acomodo de piedras grandes de forma tal de conformar una uña en el pie del relleno.

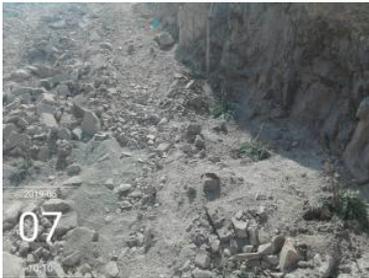
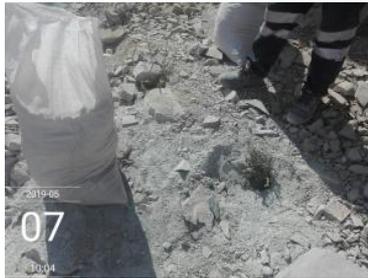
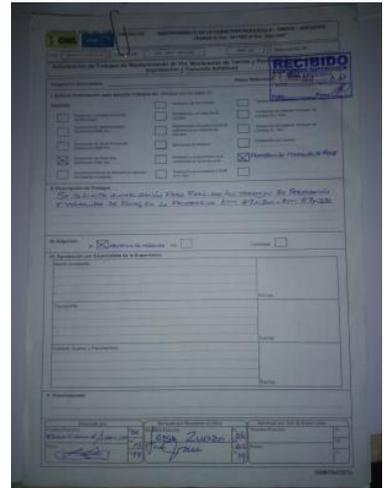
4

De la solicitud de autorización para perforación y voladura de rocas en las progresivas 89+300 @ 89+330 y 89+590 @ 89+670 solicitados por el Contratista CVS el día de ayer, estos aún se encuentran en evaluación por parte de la supervisión de obra.

Verificación visual respecto a la solicitud de autorización para realizar trabajos de perforación y voladura de rocas entre las progresivas 89+300 @ 89+330, realizadas por el Contratista CVS a la supervisión de obra.

- Perforaciones cubiertas con material vegetal u otro, con la finalidad aparentemente de que estas no se alteren para los fines que fueron realizadas.
- Traslado de steaming (material que servirá para conformar el taco de los explosivos) a los diferentes puntos donde se ubican las perforaciones.
- De las coordinaciones realizadas a la supervisión de obra precisaron que aún no se había emitido autorización para los trabajos de voladura debido a que se encontraban a la espera de la autorización de la participación del especialista en seguridad

Previo a la autorización de voladura de rocas se sugiere verificar las autorizaciones de transporte, almacenamiento, manipulación y uso de explosivos y las autorizaciones correspondientes al personal encargado de realizar la voladura propiamente dicha.

De ser el caso de efectuar la voladura de rocas se sugiere que previamente se verifique las condiciones de seguridad adoptadas para el transporte e instalación de material explosivo, permisos y autorizaciones de su uso, control del volumen a remover así como la protección de personas y equipos, entre otros.

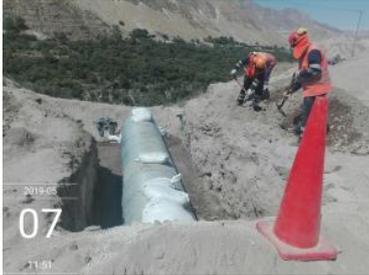
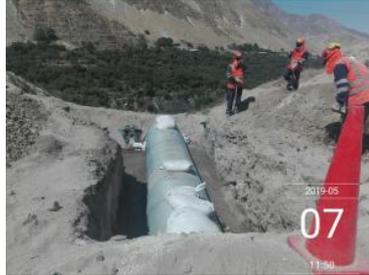
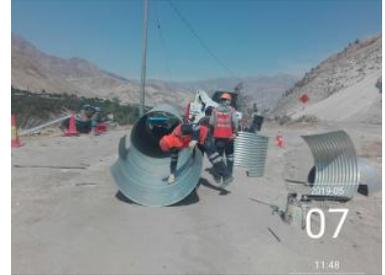
5

Actividades de ejecución de actividades de obras de arte: Armado de alcantarilla TMC en la progresiva 98+593 aproximadamente.

De forma manual se viene realizando el armado de alcantarilla TMC en la progresiva indicada, de la cual se puede apreciar:

- Armado en piso de tubería TMC para alcantarilla.
- Instalación de tubería TMC para alcantarilla
- Relleno con material seleccionado en el DME ubicado en la progresiva 84+450 aproximadamente.
- Vigías en la dirección del tránsito al inicio y final del área de influencia de la actividad en ejecución.
- Personal con sus respectivos implementos de seguridad.
- No se aprecia controles de nivelación en la instalación de la tubería al momento de la inspección visual.

De los trabajos de construcción de alcantarillas programadas, se sugiere que estas sean supervisadas en todas las etapas y especialidades intervinientes en su ejecución a fin de garantizar la calidad de las actividades realizadas.
