## BITACORA ELECTRÓNICA DE OBRA

Confirma Bitacora:	Nro Informe:	Fecha Informe:	Nombre De La Obra:	Personal Encargado:
Si	84	15-05-2019	Carretera Moquegua - Omate - Arequipa Tramo: Il km. 35 al km. 153.50	LUZMILA GUERRA MOTTA

Acompañamiento y apoyo a la evaluación realizada por el ingeniero Eduardo Vera Avelino Especialista en Seguridad y Salud Ocupacional de PVN, respecto a la solicitud de perforación y voladura de rocas entre las progresivas 89+590 @ 89+670 solicitada por el Contratista.

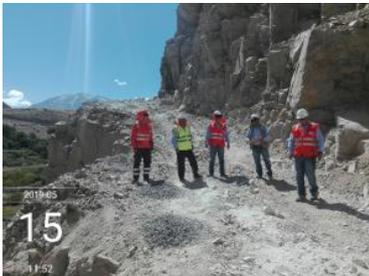
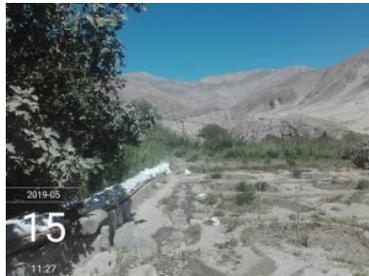
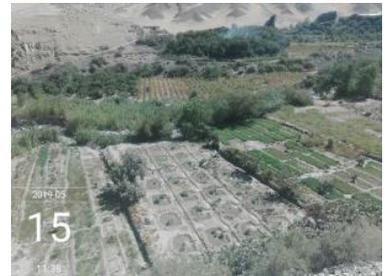
El de canal de riego de concreto existente se encuentra cubierto por maderamen y bolsas de arena en longitud aproximada de 40.00m, y la tubería de riego se encuentra expuesta, los cuales se encuentran dentro del área de influencia de realizarse la voladura de rocas.

De la evaluación en campo de los trabajos de perforaciones realizadas entre las progresivas 89+590 @ 89+670 y el área de influencia de la voladura, se aprecia:

- El canal de riego existente en el talud inferior de la plataforma ubicada en el tramo indicado, se encuentra cubierto por maderamen y sacos de arena a fin de minimizar los riesgos que se pudieran provocar por efectos de la voladura, sin embargo, sería necesario cubrir mayor longitud de dicho canal para su protección y no únicamente en la longitud realizada de 40 m aproximadamente.

- Existencia de una tubería que conduce agua para riego, la cual sería necesario proteger, a fin de minimizar los riesgos que se pudieran provocar por efectos de la voladura.

- Existencia de viviendas y terrenos de cultivos en un radio de 500.00 m.
- Las perforaciones se encuentran ejecutadas.
- Se aprecia material steaming, en sacos y distribuidos a los costados aproximadamente de las perforaciones realizadas para la colocación de los insumos explosivos necesarios.

El Contratista debería coberturar mayor longitud de canal de riego existente, así como proteger la tubería de riego expuesta previo al proceso de voladura a realizarse de ser aprobada esta por la Supervisión de obra.

De ser aprobado el proceso de voladura de rocas el contratista debería evacuar a las personas que habitan dentro del área de influencia de la detonación así como informar oportunamente a la población y transportistas a fin de que estos puedan tomar las medidas de precaución correspondientes al transitar por el sector comprendido en el área de influencia de las actividades de voladura.
