## BITACORA ELECTRÓNICA DE OBRA

<b>Confirma Bitacora:</b> Si	<b>Nro Informe:</b> 90	<b>Fecha Informe:</b> 22-05-2019	<b>Nombre De La Obra:</b> Carretera Moquegua - Omate - Arequipa Tramo: II km. 35 al km. 153.50	<b>Personal Encargado:</b> LUZMILA GUERRA MOTTA
---------------------------------	---------------------------	-------------------------------------	---	--

Labores realizadas respecto a la ejecución contractual y de reconstrucción de obra.

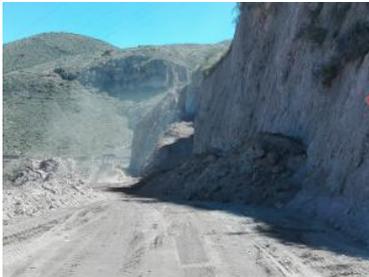
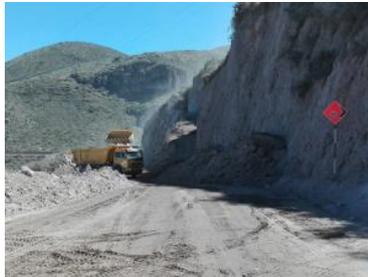
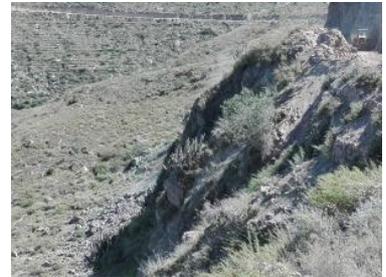
Actividades de Reconstrucción de movimiento de tierras: Reparación con banquetas en zonas socavadas de plataforma, Eliminación de material a en la progresiva 140+160 aproximadamente

- Se ha procedido a la reparación de banquetas lado derecho.
- Parte del material viene siendo eliminado con el apoyo de volquetes (foto N° 2) y otra acumulándose hacia la progresiva 140+100 aproximadamente (foto N° 1)
- Se realiza riego de vía.
- El material producto de limpieza viene cediendo al talud inferior en pequeño porcentaje (foto N° 3). No contándose con elementos de contención para el material que pudiera caer la talud inferior.
- Señalización de seguridad y vigías con radios al inicio y final del tramo intervenido en la dirección del tránsito vehicular.

Se sugiere instar al contratista a fin de que pueda tomar medidas correctivas a fin de minimizar el impacto ambiental negativo en los trabajos de movimiento de tierra disminuyendo la caída de material hacia el talud inferior de la carretera en construcción.

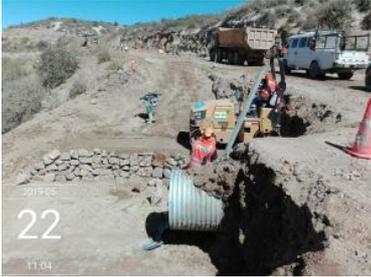
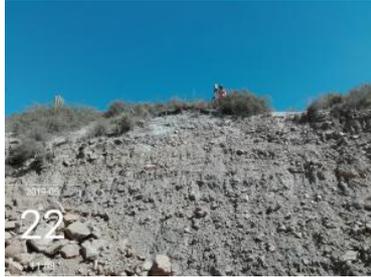
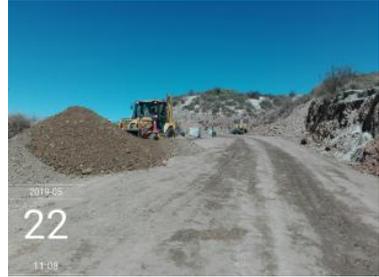
**Actividades:**  
Actividades de Reconstrucción de obras de arte: Limpieza de cabezal de alcantarillas y reconstrucción de la plataforma colindante al cabezal de salida en la progresiva 142+525 aproximadamente.

- Reconstrucción de la plataforma colindante al cabezal de salida, con material seleccionado y compactado y el apoyo de una retroexcavadora y un rodillo de 2 Tn, (fotos N°s 1 y 3).
- Trabajos topográficos de control en la alcantarilla (foto N° 2)
- Limpieza de cabezal de ingreso con el apoyo de una excavadora sobre orugas (foto N° 3)
- Señalización de seguridad y vigías con radios al inicio y final del tramo intervenido en la dirección del tránsito vehicular.
- Se realiza riego de vía (fotos N°s 1 y 3).

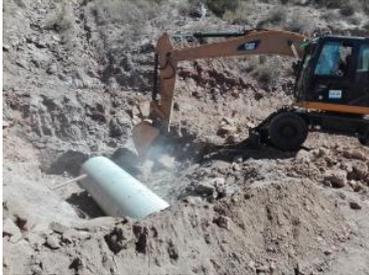
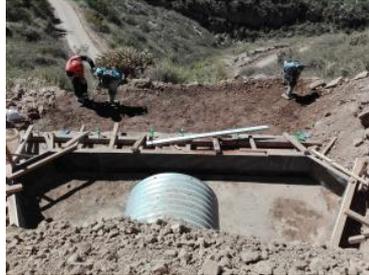
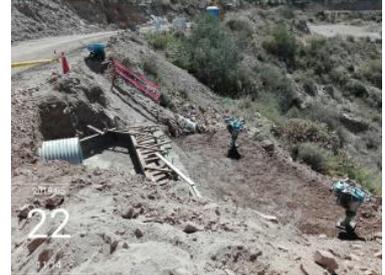
Actividades de Ejecución de obras de arte: 501.E Excavación no clasificada para estructuras, 515.A Encofrado y desencofrado, en la progresiva 142+696 aproximadamente.

- Se viene realizando excavaciones hacia el cabezal de ingreso y alrededor de la tubería instalada con el apoyo de una excavadora (foto N° 1).
- Compactación manual con vibro pisones en plataforma de emboquillado del cabezal de salida, también se aprecia el encofrado de base realizado para dicho cabezal (fotos N°s 2 y 3)
- Señalización de seguridad y vigías con radios al inicio y final del tramo intervenido en la dirección del tránsito vehicular.
- Se realiza riego de vía

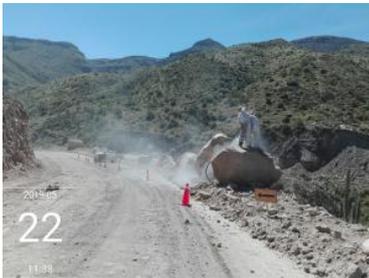
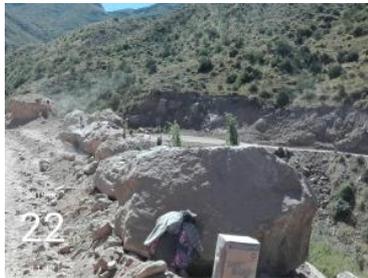
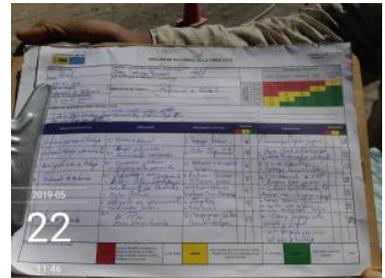
Actividades de Ejecución de movimiento de tierra: 205.B.1 Corte en roca fija en la progresiva 145+660 aproximadamente.

- Personal con sus respectivos EPP's, de acuerdo a la actividad en ejecución (foto N° 1)
- Se aprecia las perforaciones en roca fija en piso realizadas (foto N° 2)
- Se encuentra llenado el formato de Análisis de Seguridad de Tarea (AST), el cual es de conocimiento d todo el personal que viene realizando la actividad, sin embargo de la firma del Supervisor de Seguridad, se toma conocimiento que éste se encuentra en proceso ya que dicho profesional viene realizando dicha actividad en los diferentes frentes de trabajo del tramo (foto N° 3)
- El área en intervención se encuentra señalizada mediante conos de seguridad (foto N° 1)

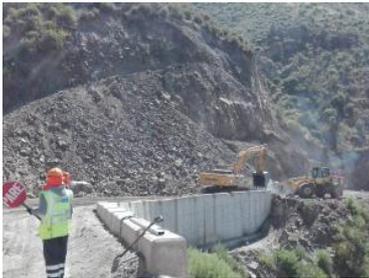
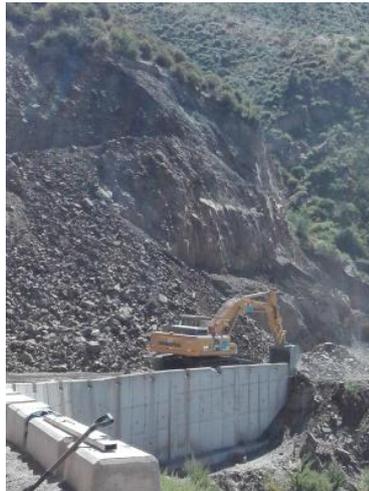
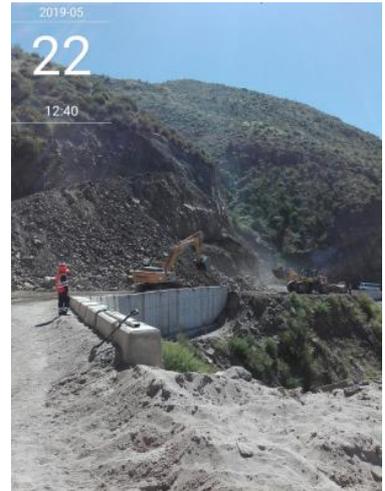
Actividades de Reconstrucción de movimiento de tierras: Reparación con banquetas en zonas socavadas de plataforma, Eliminación de material en la progresiva 128+640 aproximadamente.

- Se ha procedido a la reparación de banquetas lado derecho.
- El material viene siendo eliminado con el apoyo de volquetes.
- Se realiza riego de vía.
- Señalización de seguridad y vigías con radios al inicio y final del tramo intervenido en la dirección del tránsito vehicular.
