## BITACORA ELECTRÓNICA DE OBRA

<b>Confirma Bitacora:</b> Si	<b>Nro Informe:</b> 91	<b>Fecha Informe:</b> 23-05-2019	<b>Nombre De La Obra:</b> Carretera Moquegua - Omate - Arequipa Tramo: II km. 35 al km. 153,50	<b>Personal Encargado:</b> LUZMILA GUERRA MOTTA
---------------------------------	---------------------------	-------------------------------------	---	--

## Panel Fotográfico de la Bitacora de Obras

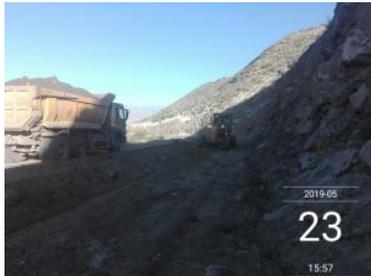
**Foto1:**

- Con el apoyo de una motoniveladora se viene extendiendo el material de préstamo de la cantera ubicada en el progresiva 119+300 aproximadamente (fotos N°s 1, 2 y 3).
- Se toma conocimiento que el rodillo viene realizando funciones en la construcción de terraplén en las progresivas 118+300 y 118+400, el cual se muestra en el panel fotográfico respectivo.
- Señalización de seguridad y vigías sin radios al inicio y final del tramo intervenido en la dirección del tránsito vehicular.
- Se visualiza el riego de vía realizado (fotos N°s 1, 2 y 3).

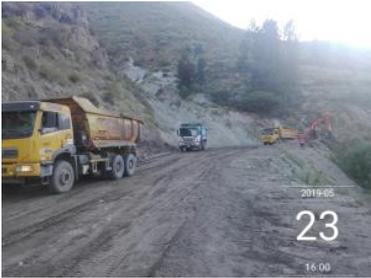
**Foto1:**

- Una excavadora sobre orugas viene realizando limpieza y carguío de material del talud inferior y con el apoyo de volquetes se elimina dicho material en el DME ubicado en la progresiva 106+000 aproximadamente, (fotos N°s 1 y 2).
- Señalización de seguridad y vigías sin radios al inicio y final del tramo intervenido en la dirección del tránsito vehicular (foto N° 3)
- Se visualiza el riego de vía realizado (fotos N°s 1 y 2).

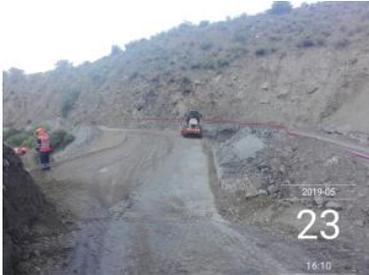
**Foto1:**

- Construcción de terraplén aguas debajo de los badenes ubicados en las progresivas 118+300 y 118+400 (fotos N°s 1 y 3)
- Material compactado humedecido con rodillo neumático (foto N° 1)
- El badén ubicado en la progresiva 118+300 se encuentra en etapa de demolición parcial (fotos N°s 1 y 2)
- Aparentemente se ha culminado la construcción del terraplén aguas abajo del badén ubicado en la progresiva 118+400 (foto N° 3)
- Señalización de seguridad y vigías con radios al inicio y final del tramo intervenido en la dirección del tránsito vehicular.

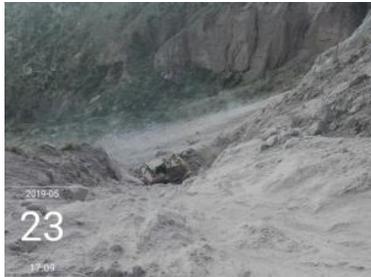
**Foto1:**

De los trabajos de ejecución contractual voladura de rocas realizada entre las progresivas 132+350 @ 132+410, el volumen removido no ha sido de gran envergadura (menor a 1000 m3 aproximadamente), parte de este material ha caído al talud inferior, generando falsos rellenos y contaminación ambiental

- Con el apoyo de una excavadora sobre orugas y un tractor neumático se realiza trabajos de limpieza de plataforma con la finalidad de habilitar el tránsito vehicular que se vio restringido debido a la voladura de rocas controlada realizada (fotos N°s 1 y 2).
- Se aprecia retiro parcial de material que cedió hacia el talud inferior (foto N° 2)
- Se aprecia el material cedido hacia el talud inferior, limpieza de plataforma para su apertura al tránsito vehicular (foto N° 1)
- Se contó con la autorización de los trabajos de perforación y voladura de rocas por parte de la supervisión de obra, de acuerdo a los documentos presentados por el contratista (foto N° 3).
- Señalización de seguridad y vigías con radios al inicio y final del tramo intervenido en la dirección del tránsito vehicular, además de dos vigías intermedios sin radio.

Se sugiere instar al contratista a fin de que pueda tomar medidas correctivas a fin de minimizar el impacto ambiental negativo en los trabajos de movimiento de tierra (voladura de rocas y/o reconstrucción) disminuyendo la caída de material hacia el talud inferior de la carretera en construcción.
