BITACORA ELECTRÓNICA DE OBRA

REGISTRO DE LA BITACORA Y FOTO DEL CUADERNO DE OBRA

Confir ma Bitaco ra: Si	Nro Inform e: 93	Fecha Informe: 25-05-2019	Nombre De La Obra: Carretera Moquegua - Omate - Arequipa Tramo: Il km. 35 al km. 153.50	Personal Encargado: LUZMILA GUERRA MOTTA
---	------------------------------------	-------------------------------------	---	--

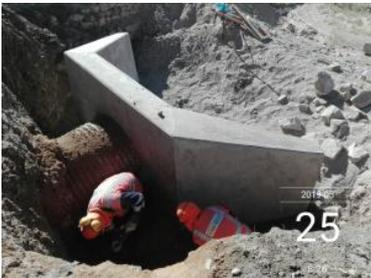
Foto1:

- Excavación y limpieza manual en el cabezal de salida, se aprecia también la construcción de un muro seco de piedra para protección de derrumbes hacia el izquierdo de dicho cabezal (foto N° 1).

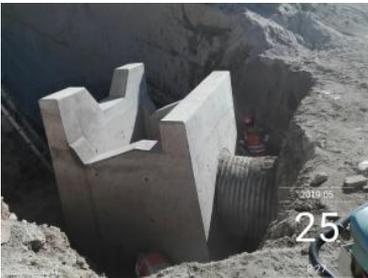
Foto2:

- Excavación y limpieza manual en cabezal de ingreso (foto N° 2)
- Se cuenta con una retroexcavadora para el apoyo en excavaciones así como traslado de material de relleno (foto N° 3)

- Los rellenos se realizaran con procesos de compactación manual con apoyo de vibro pisones que se aprecian en alrededores de los cabezales de ingreso y salida de la alcantarilla (fotos N°s 2 y 3)

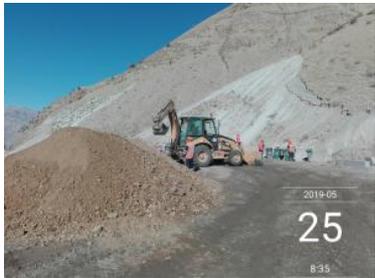
Foto3:

- Se ha tomado conocimiento que el material para relleno de estructuras es trasladado de la cantera de cerro ubicada en la progresiva 119+300 aproximadamente (foto N° 3).

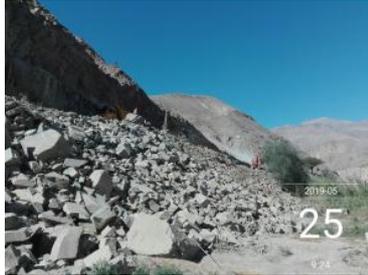
Foto2:

- Dos excavadoras sobre orugas que vienen realizando la limpieza del material producto de la voladura de rocas realizado tanto en la plataforma como hacia el talud inferior (fotos N°s 2 y3).
- Se toma conocimiento que el material es transportado al DME ubicado en la progresiva 92+300 aproximadamente.
- Accidentalmente se ha roto la tapa de un buzón ubicado en este tramo (foto N° 1) el cual se encuentra colmatado, y viene siendo limpiado por personal del CVS.
- Señalización de seguridad y vigías con radios al inicio y final del tramo intervenido en la dirección del tránsito vehicular.
