BITACORA ELECTRÓNICA DE OBRA

Confirma Bitacora: Si	Nro Informe: B O 032	Fecha Informe: 30-05-2019	Nombre De La Obra: Carretera Oyon - Ambo, Tramo I: Oyon - Desvío Cerro de Pasco	Personal Encargado: VILCHEZ ESPINOZA JOHNATHAN ARTURO
---------------------------------	-----------------------------------	-------------------------------------	--	--

Reporte de monitoreo 30-05-19

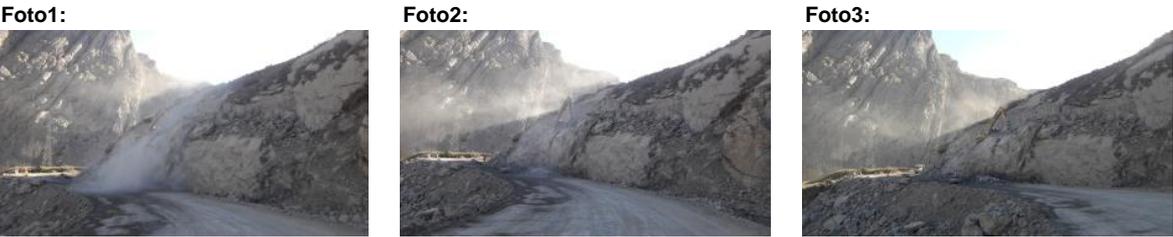
Actividades:
Eliminación de roca para liberación de vía

3 **CDescripcion** _____:
En la progresiva 152+5500, se realiza los trabajos de eliminación de roca posterior a los trabajos de voladura, para liberación de vía.

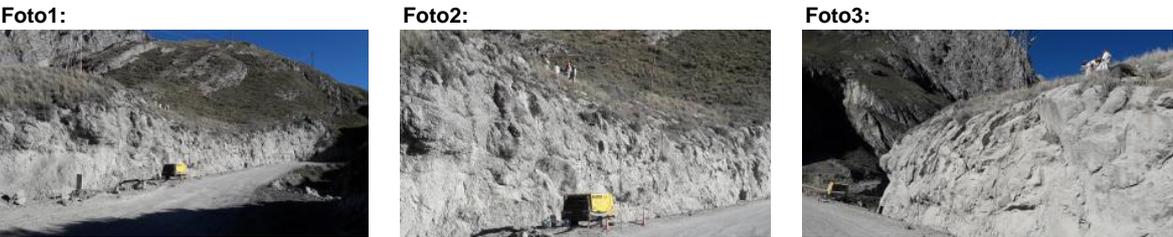
Actividades:
Perforación de roca

4 **CDescripcion** _____:
En la progresiva 155+190 lado izquierdo, se realizan los trabajos de perforación de roca con martillos neumáticos.
