## BITACORA ELECTRÓNICA DE OBRA

<b>Confirma Bitacora:</b> Si	<b>Nro Informe:</b> 104	<b>Fecha Informe:</b> 29-05-2019	<b>Nombre De La Obra:</b> Carretera Juanjui-Tocache, tramo Pizana - La Polvora - Pizarron - Perlamayo - Campanilla	<b>Personal Encargado:</b> BORIS WALTER AYLLÓN CARCELÉN
---------------------------------	----------------------------	-------------------------------------	--	---

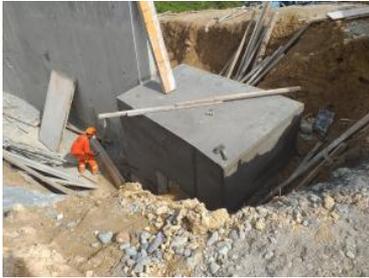
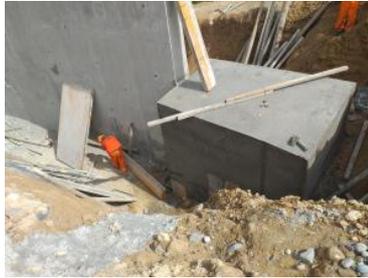
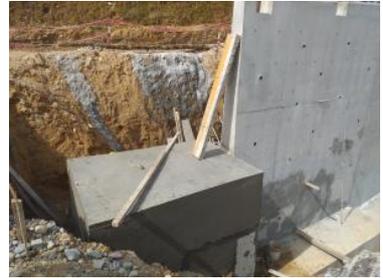
1

Visita de verificación de metrados: Muros de concreto armado terminado y falsa zapata vaciada.

En las progresivas Km. 38+457 al 38+488 se verifica la culminación de los muros de concreto armado y se observa la falsa zapata vaciada.

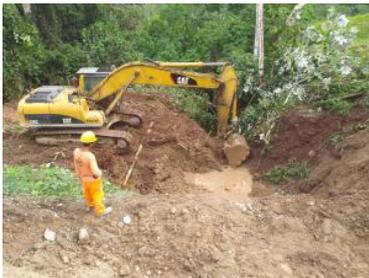
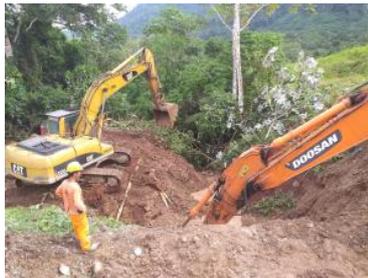
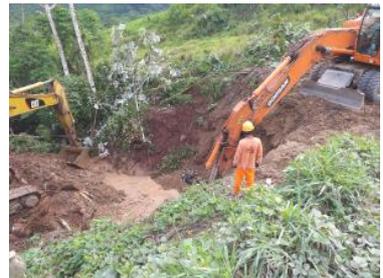
2

Visita de seguimiento en campo: Excavación en zona de alcantarilla

En la progresiva Km. 38+680 se esta realizando la excavación en roca y en tierra en zona de alcantarilla para la construcción de emboquillados.

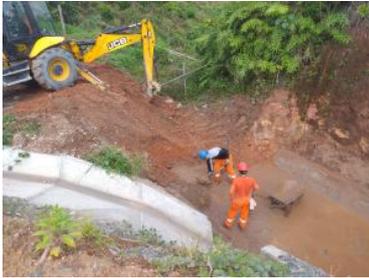
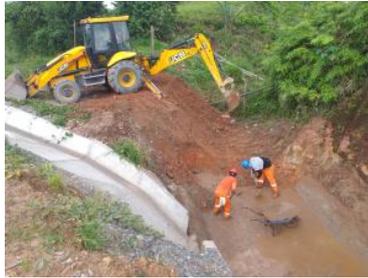
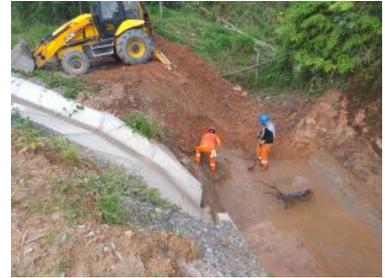
3

**Actividades:**  
 Visita de seguimiento en campo: Limpieza de alcantarilla

**CDescripcion** \_\_\_\_\_:  
 En la progresiva Km. 12+256 se esta realizando limpieza de alcantarilla como mantenimiento vial

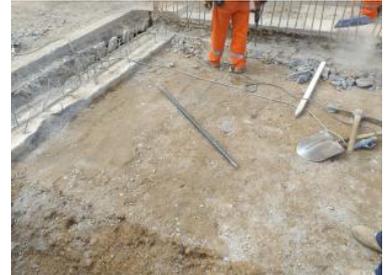
4

**Actividades:**  
 Visita de seguimiento en campo: Demolición de junta de dilatacion existente del puente Pulcachi 1 ( lado izquierdo )

**CDescripcion** \_\_\_\_\_:  
 En la progresiva KM. 39+730 se ha demolido la junta de dilatación existente y la losa de aproximación ( lado izquierdo ) parte inicial del puente

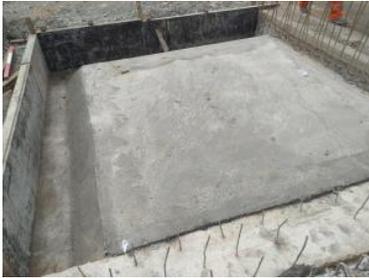
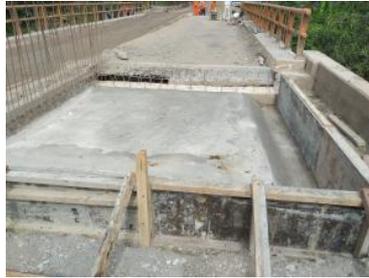
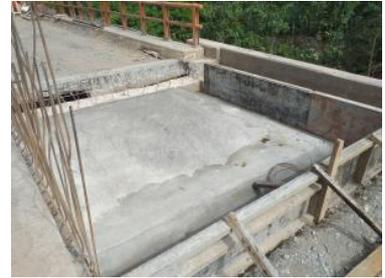
5

construccion de soladopuente pulcachi1

En la progresiva Km. 39+750 se ha demolido la junta de dilatación en la salida del Puente Pulcachi I ( lado izquierdp ) tambien se ha vaciado el solado de la losa de aproximación.

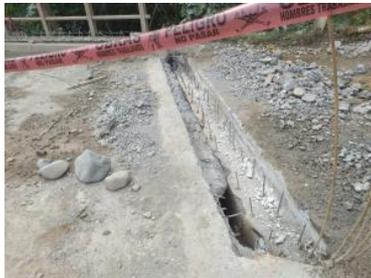
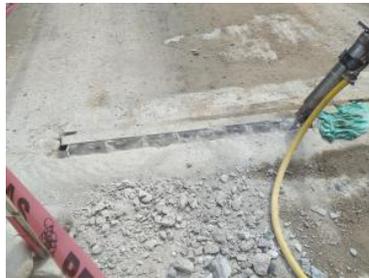
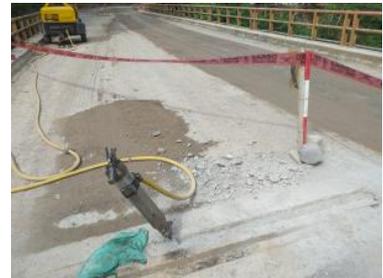
6

Visita de seguimiento en campo: Demolición de junta de dilatación existente del puente Pulcachi II

En las progresivas Km. 39+946,9 ( entrada ) y Km. 39+975,3 ( salida) del Puente Pulcachi II se está demoliendo la junta de dilatación existente ( lado derecho ) para ser sustituida por una junta de dilatación metálica nueva.

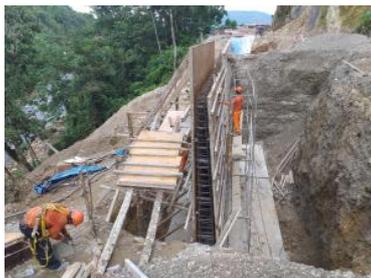
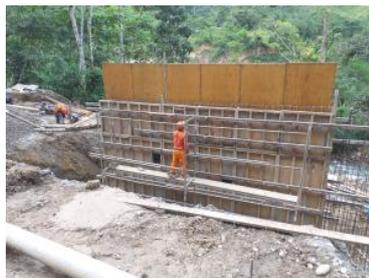
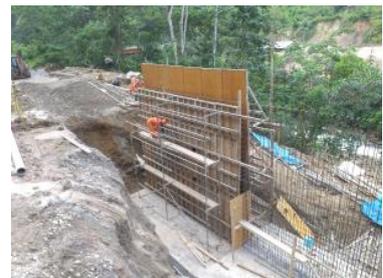
7

Visita de seguimiento en campo: Encofrado de madera

En la progresiva Km. 40+177 se esta encofrando muros de concreto armado

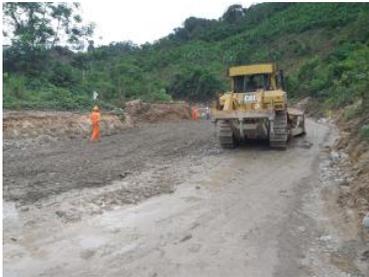
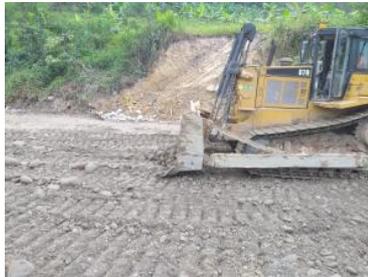
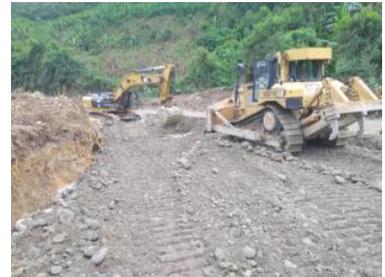
8

**Actividades:**  
Visita de seguimiento en campo: Mejoramientos de suelos

**CDescripcion\_\_\_\_\_:**  
En la progresiva Km. 40+870 se está realizando el mejoramiento de suelos

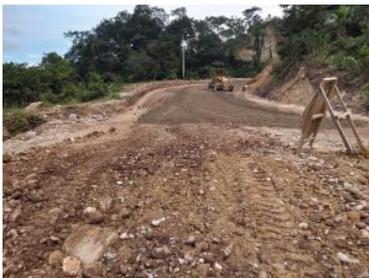
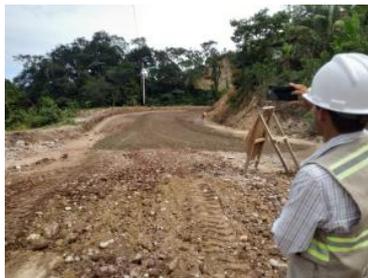
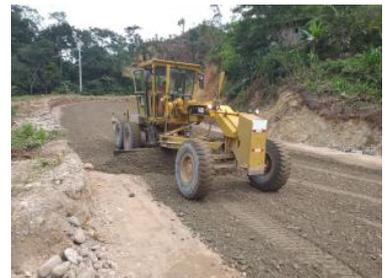
9

**Actividades:**  
Visita de seguimiento en campo : Construcción de terraplén (corona )

**CDescripcion\_\_\_\_\_:**  
En las progresiva Km. 41+010 a 41+120 se esta realizando la construcción del terraplén ( corona ) para llegar a nivel de la sub- rasante.

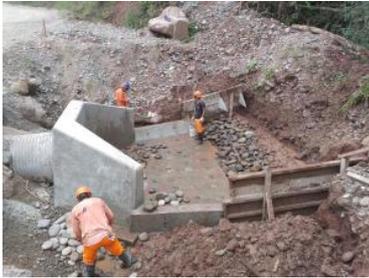
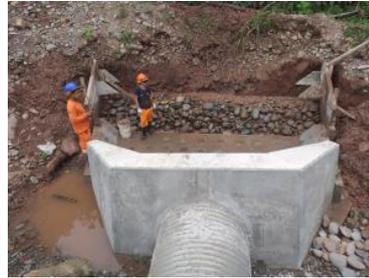
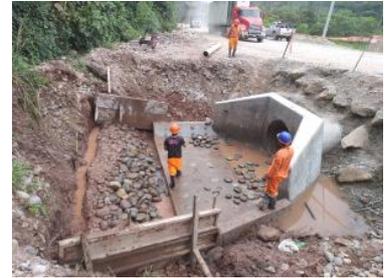
10

Visita de seguimiento en campo: Relleno para emboquillado

En la progresiva KM. 55+084 se esta rellinando con over para realizar el vaciado de emboquillado de concreto.

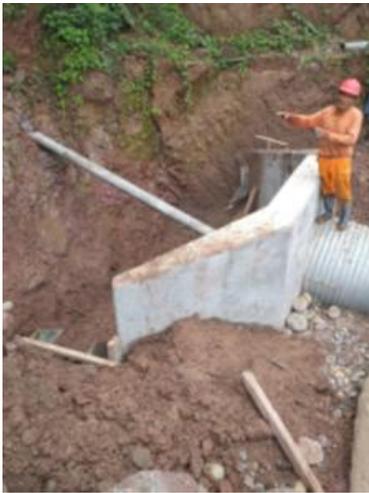
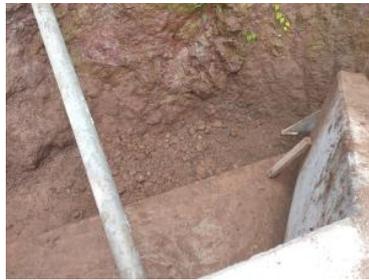
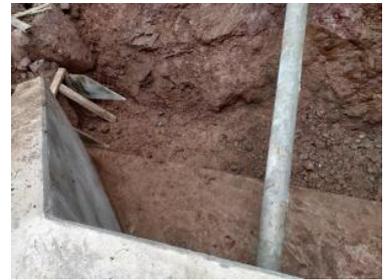
11

Visita de seguimiento en campo: emboquillado en entrada de alcantarilla

En la progresiva Km. 55+147 se prepara la superficie para la construcción de emboquillado de concreto.

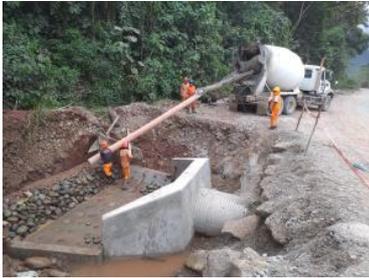
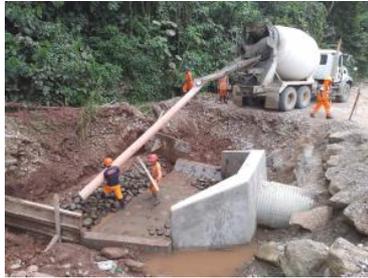
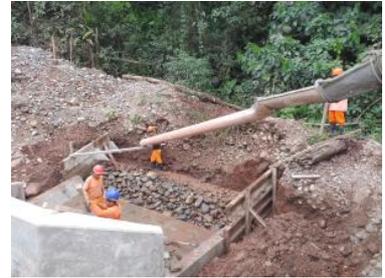
12

**Actividades:**  
Visita de seguimiento en campo: Vaciado de concreto para emboquillado

**CDescripcion\_\_\_\_\_:**  
En la progresiva Km. 55+084 se realiza el vaciado de concreto de  $f'c = 175 \text{ kg/cm}^2$  a los 28 días para la construcción de emboquillado de piedra .

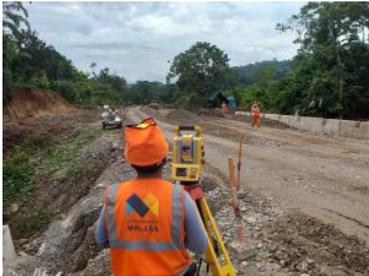
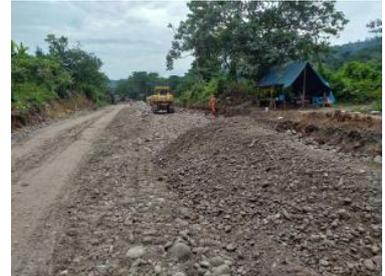
13

**Actividades:**  
Visita de seguimiento en campo: Nivelación y replanteo de bases

**CDescripcion\_\_\_\_\_:**  
En la progresiva Km. 57+705 se realiza al nivelación y replanteo del terraplén de material granular. ( nivel sub-rasante )

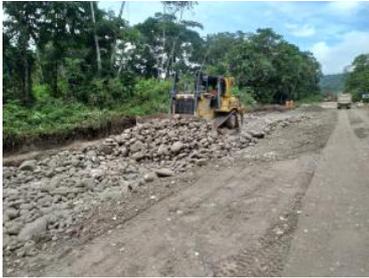
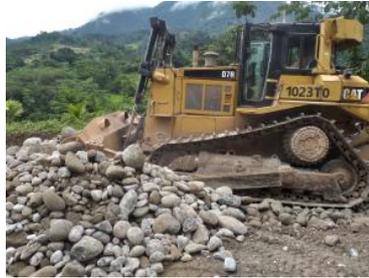
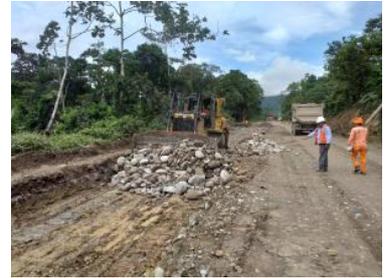
14

**Actividades:**  
Visita de seguimiento en campo: Mejoramiento de suelos

**CDescripcion\_\_\_\_\_:**  
En la progresiva Km, 57+800 se esta colocando material granular (over ) como relleno para el mejoramiento de suelos.

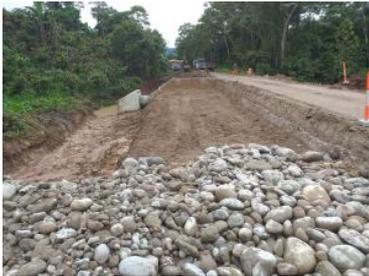
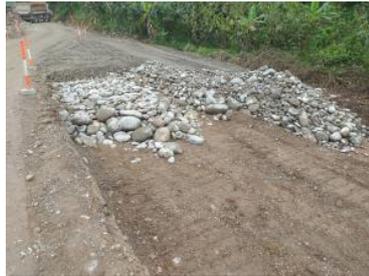
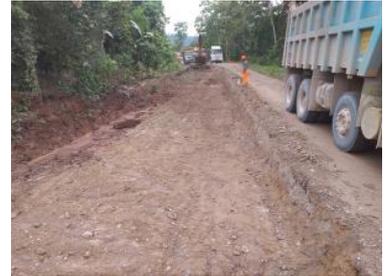
15

**CDescripcion\_\_\_\_\_:**  
En la progresiva KM. 57+900 se contunua con el mejoramiento de suelos, donde se extiende el material granular ( over ) por el margen izquierdo de la vía.

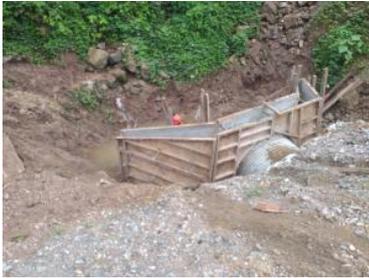
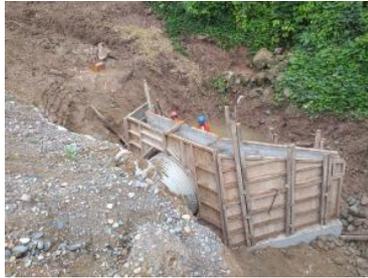
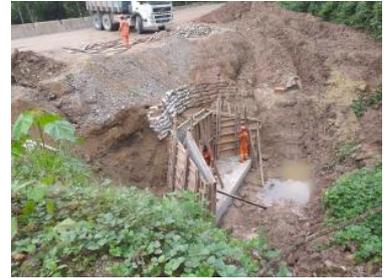
16

**Actividades:**  
 Visita de seguimiento en campo: Encofrado de alcantarilla TMC de 72"

**CDescripcion\_\_\_\_\_:**  
 En la progresiva Km. 58+021,5 se realiza el encofrado de madera del cabezal de alcantarilla TMC de 72 "

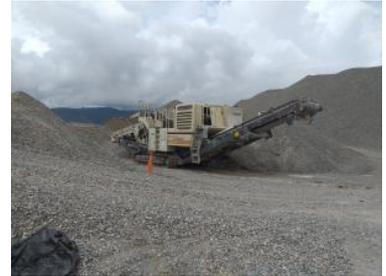
17

**Actividades:**  
 Visita de seguimiento en campo: Chancadora y zarandeadora sin actividad

**CDescripcion\_\_\_\_\_:**  
 En la progresiva Km 86+540 se ubica la cantera donde hasta el momento tiene su maquinas de zarandeo y chancado se encuentran sin actividad por falta de un repuesto.

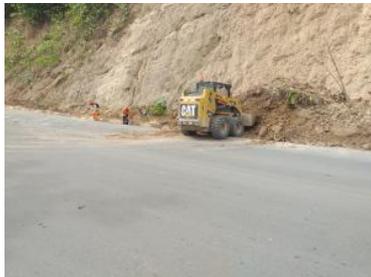
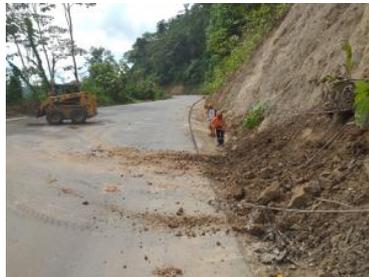
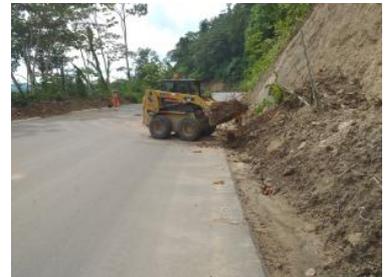
18

**Actividades:**  
 Visita de seguimiento en campo: Limpieza de cunetas y remoción de derrumbes.

**CDescripcion\_\_\_\_\_:**  
 En la progresiva Km. 79+120 se esta realizando la limpieza de las cunetas trapezoidales y remoción de derrumbes como mantenimiento vial.

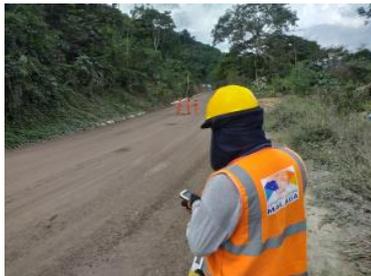
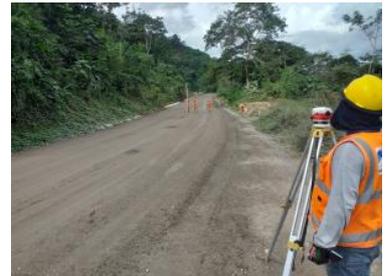
19

**Actividades:**  
 Visita de seguimiento en campo: Nivelación y replanteo.

**CDescripcion\_\_\_\_\_:**  
 En la progresiva Km. 71+100 se esta nivelando y replanteando las secciones de la via, verificando a nivel de base.

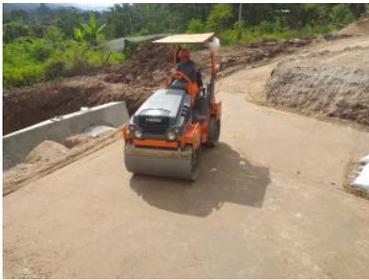
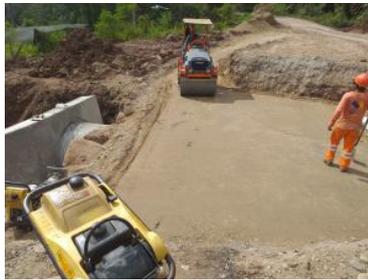
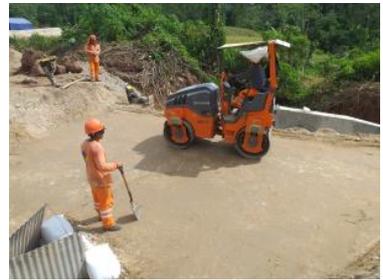
20

**Actividades:**  
 Visita de seguimiento en campo: Relleno en muros

**CDescripcion\_\_\_\_\_:**  
 En la progresiva Km. 52+576 se esta realizando la compactación del relleno , utilizando una mini compactadora de rodillos.

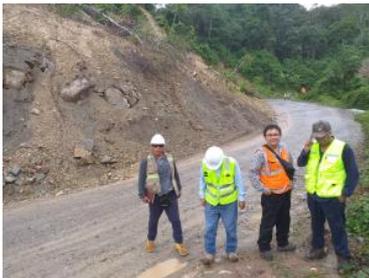
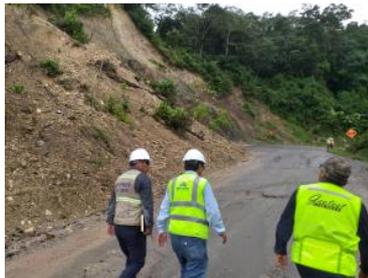
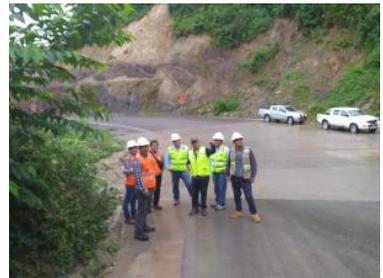
21

**Actividades:**  
 Visita de seguimiento en campo: Visita de especialistas de geología y geotécnia

**CDescripcion\_\_\_\_\_:**  
 En la progresiva Km. 47+080 los especialista en geología y geotécnia realizando el recorrido por el tramo II de la via junto con los especialistas de la supervisión y empresas para el reconocimiento de las zonas críticas y/o inestables.

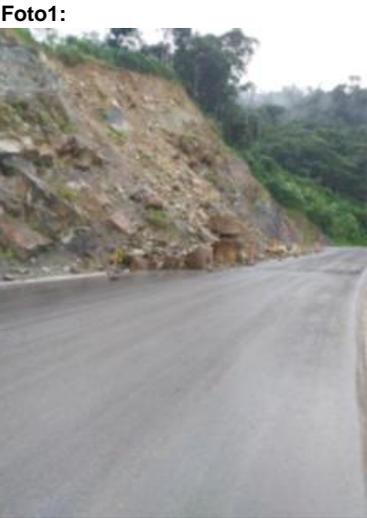
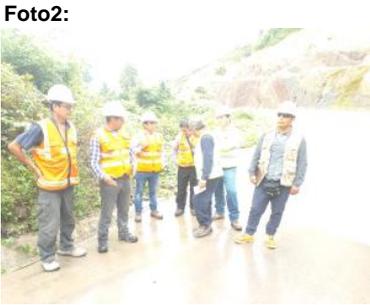
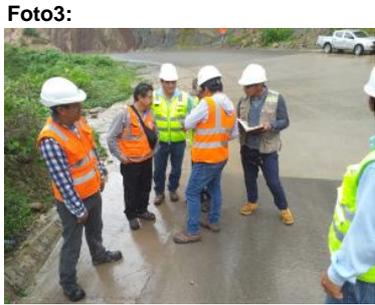
22

**Actividades:**  
Visita de seguimiento en campo: Visita de los especialistas a las zonas críticas

**CDescripcion\_\_\_\_\_:**  
En la progresiva Km. 47+100 se realiza la visita junto con el Ing. Ortiz de la consultora AZIZE acompañado por los especialistas de la supervisión y empresas contratistas.

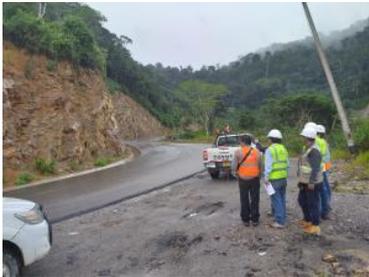
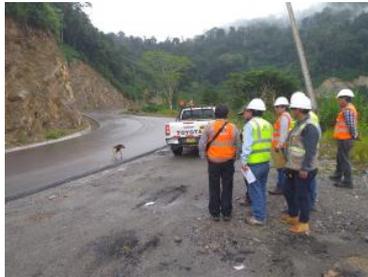
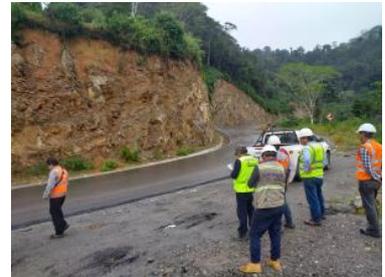
23

**Actividades:**  
 Visita de seguimiento en campo: Visita a las zonas criticas e inestables

**CDescripcion\_\_\_\_\_:**  
 En la progresiva Km. 47+365 se realiza la visita a los sitios críticos

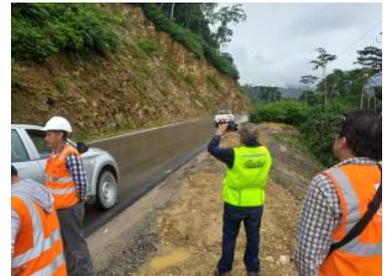
24

**CDescripcion\_\_\_\_\_:**  
 En la progresiva 43+240 los consultores de AZIZE, observan los sitios criticos e inestables conjuntamente con especialistas de la supervisión y empresas contratistas

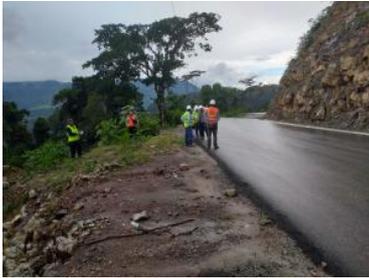
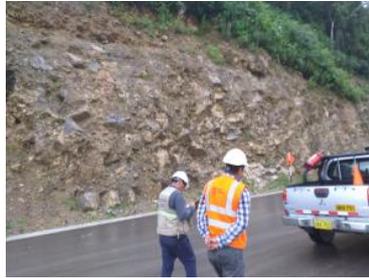
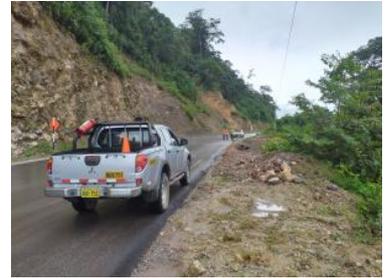
25

**Actividades:**  
Visita de seguimientos en campo: Visita con especialistas a los sitios críticos

**CDescripcion\_\_\_\_\_:**  
En la progresiva Km. 48+520 Junto con el Ing. Cesar Ortiz , de la consultora AZIZE y los especialistas, recorren los sitios criticos e inestables de la vía.

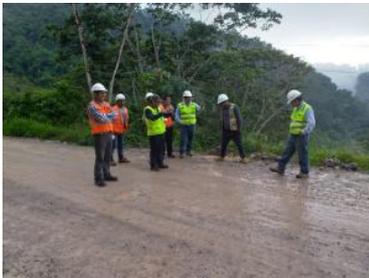
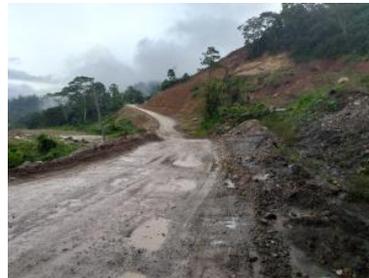
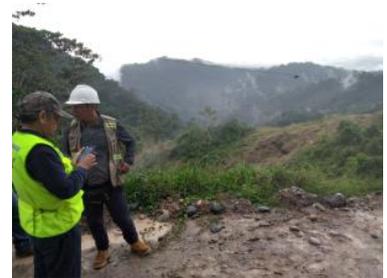
26

Visita de seguimiento en campo: Visita con especialistas a la Zona de falla ( sector Santa Rosa )

En la progresiva Km. 49+280 a 49+480 se realizó la visita por parte de los especialistas de la consultora AZIZE , conjuntamente con los especialistas de la supervisión y empresas.
