BITACORA ELECTRÓNICA DE OBRA

REGISTRO DE LA BITACORA Y FOTO DEL CUADERNO DE OBRA

Confirma Bitacora: Si	Nro Informe: 113	Fecha Informe: 03-06-2019	Nombre De La Obra: Construcción y Mejoramiento de la Carretera llave-Mazocruz	Personal Encargado: CUTIPA MONZON NESTOR ARNULFO
---------------------------------	----------------------------	-------------------------------------	---	---

REPORTE DEL 03 DE JUNIO DEL 2019

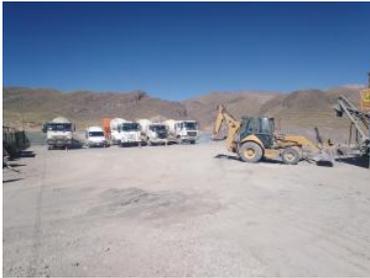
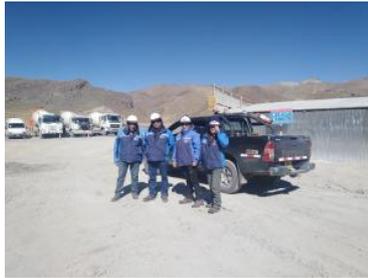
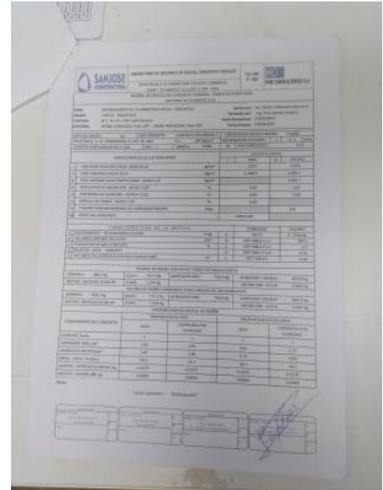
1

UBICACIÓN DE LA PLANTA DE PRODUCCIÓN DE CONCRETO PROGRESIVA KM 38+400
 DISEÑO DE MEZCLA DEL CONCRETO F´C=280 KG/CM2 PARA PILOTES DEL PUENTE UNTAVE INCLUYE ADITIVOS
 LA PRESENCIA DE LOS ESPECIALISTAS DE LA SUPERVISIÓN:
 ING. JESÚS SANCHEZ SANCHEZ - ESP. EN CONTROL DE CALIDAD
 ABOG. PAQUITA ELIZABETH SOBERON ROMERO - ESPECIALISTA LEGAL EN LIBERACIÓN DE PREDIOS
 ARQL. GIOVANNA CORAL PINILLOS RUIZ - ESP. EN ARQUEOLOGÍA

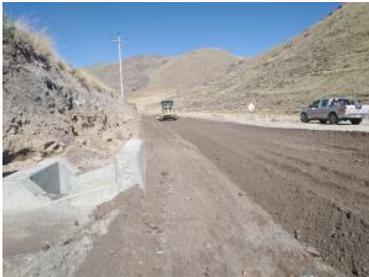
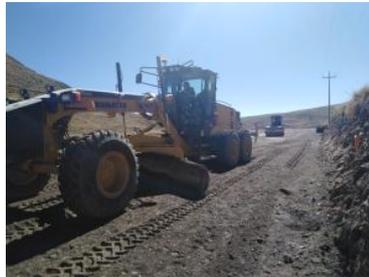
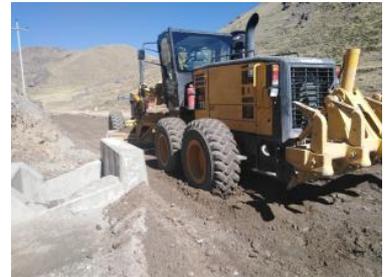
2

CDescripcion_____:
Extendido de material de relleno ubicado en la progresiva km 39+650

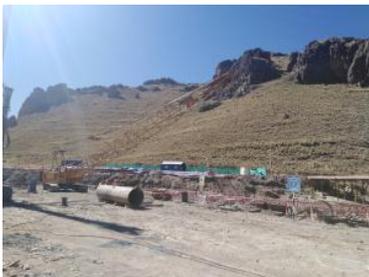
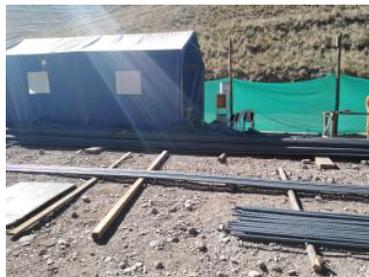
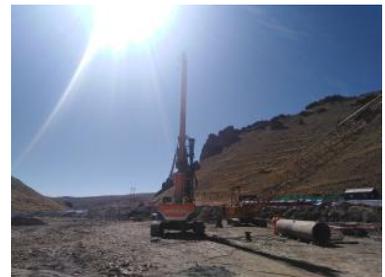
3

CDescripcion_____:
Mantenimiento de cable de la grúa, ubicado en la progresiva km 40+050

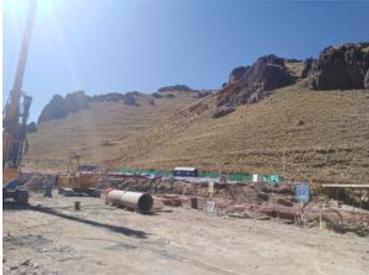
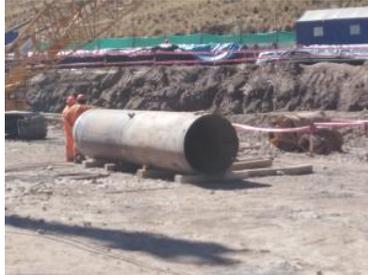
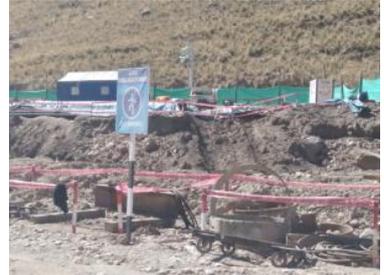
4

CDescripcion_____:
 Mantenimiento de cable de la grúa

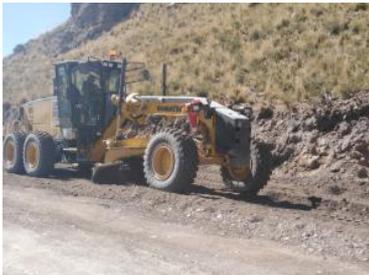
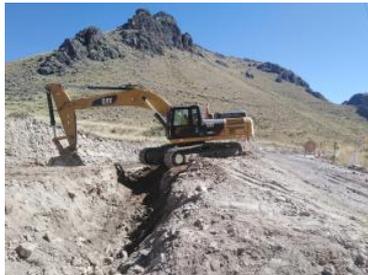
5

CDescripcion_____:
 Mejoramiento de terreno de fundación km 41+380

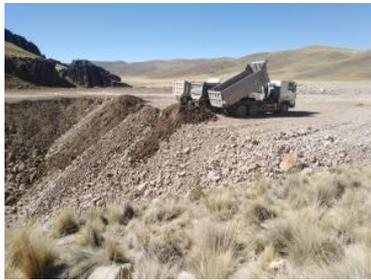
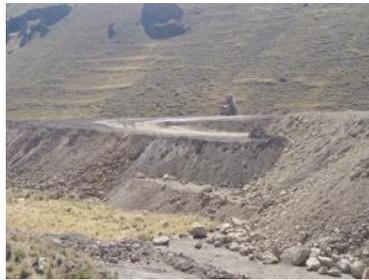
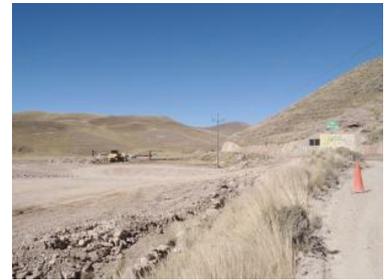
6

Ubicación progresiva km 42+300, extendido y compactación de material proveniente de corte

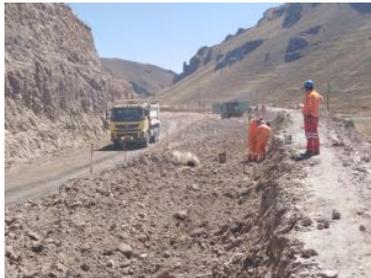
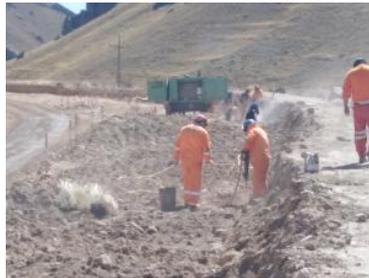
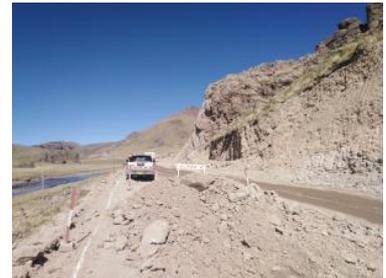
7

Martillado de roca con compresora en el km 42+790

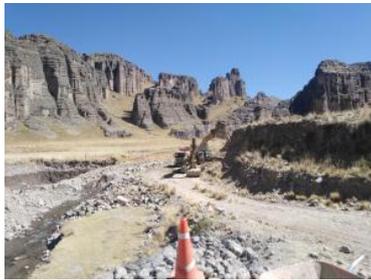
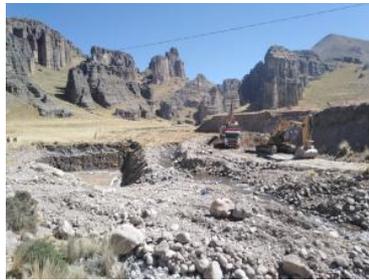
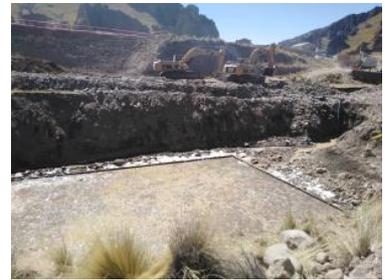
8

CDescripcion_____:
 Excavación en suelo común bajo agua para cimentación de estribo derecho ubicado en la progresiva km 46+929

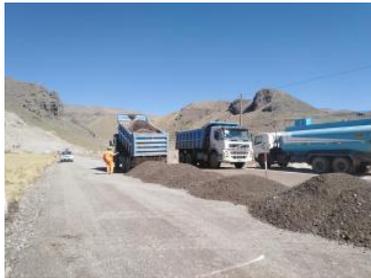
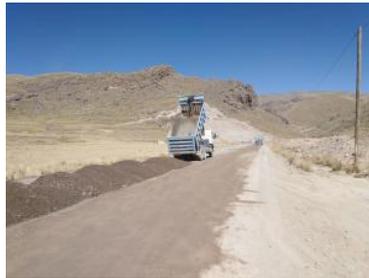
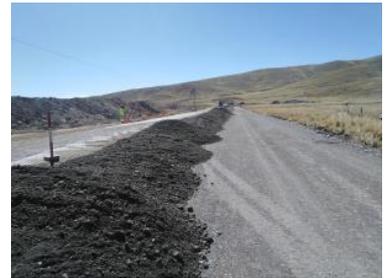
9

CDescripcion_____:
 Km 39+000 material para corona a - 0.15

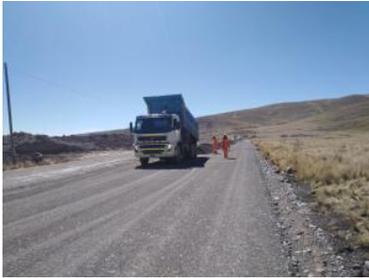
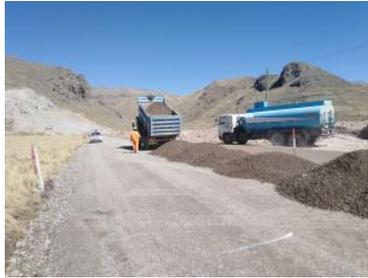
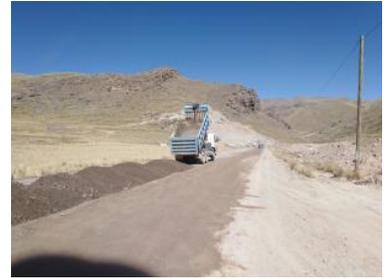
10

CDescripcion_____:
transporte de material para relleno desde la cantera N° 04 ubicación del terraplén en la progresiva Km 39+040

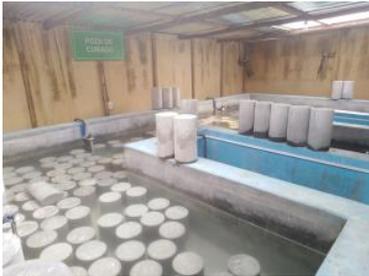
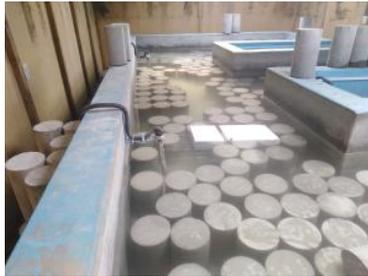
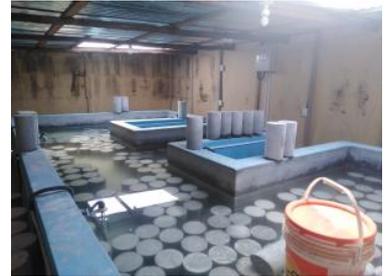
11

CDescripcion_____:
poza de curado de briquetas con termostato a 25° C pozo a tierra, así como prueba de durabilidad.

CON RESPECTO AL CURADO DE BRIQUETAS EN LA POZA DE LABORATORIO, SE RECOMIENDA TENER BRIQUETAS EN EL LUGAR DE LOS VACEADOS, CON LAS CONDICIONES DE CAMPO, PARA VERIFICAR EL FRAGUADO EN CONDICIONES CLIMATOLÓGICAS REALES.

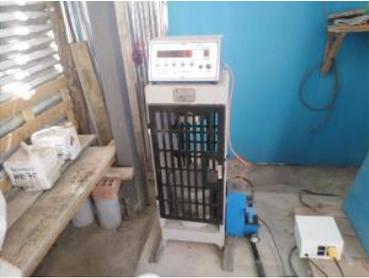
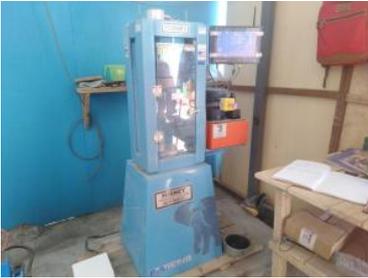
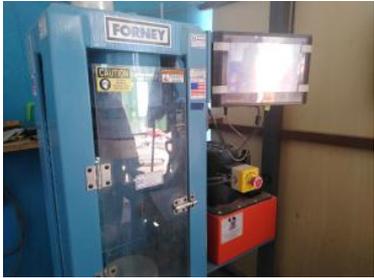
12

CDescripcion_____:
Equipos para rotura de briquetas manual y digitalizado, cuentan con certificados de calibración vigentes
