BITACORA ELECTRÓNICA DE OBRA

REGISTRO DE LA BITACORA Y FOTO DEL CUADERNO DE OBRA

Confirma Bitacora: Si	Nro Informe: 108	Fecha Informe: 03-06-2019	Nombre De La Obra: Carretera Juanjui-Tocache, tramo Pizana - La Polvora - Pizarron - Perlamayo - Campanilla	Personal Encargado: BORIS WALTER AYLLÓN CARCELÉN
---------------------------------	----------------------------	-------------------------------------	--	---

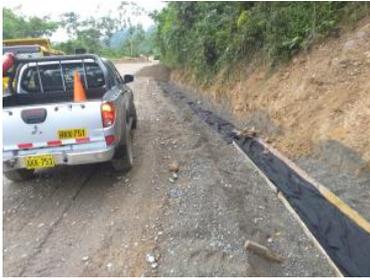
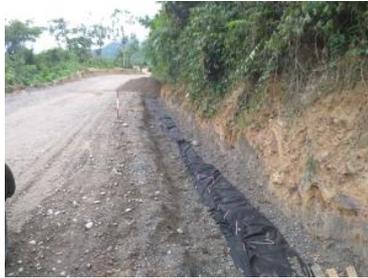
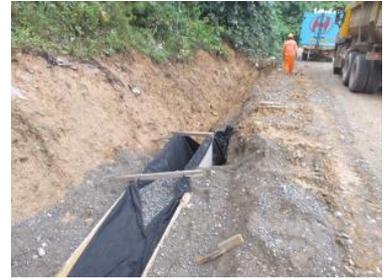
1

Actividades:
 Visita de seguimiento en campo: Construcción de filtro

CDescripcion_____:
 En la progresiva KM. 38+090 se esta realizando la construcción de filtro (sub.drenaje) en el margen derecho de la vía.

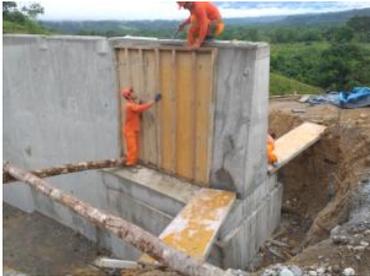
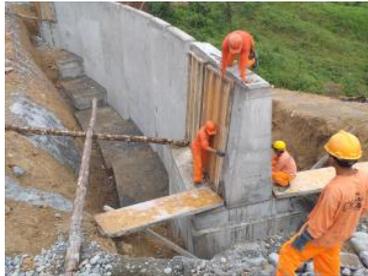
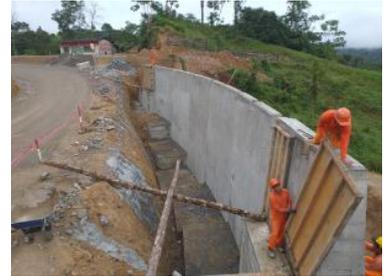
2

Actividades:
 Visita de seguimiento en campo: Desencofrado de Muro ciclópeo

CDescripcion_____:
 En la progresiva Km. 38+490 se realiza el desencofrado de muro ciclopeo de F'c= 140 kg/cm2 a los 28 días

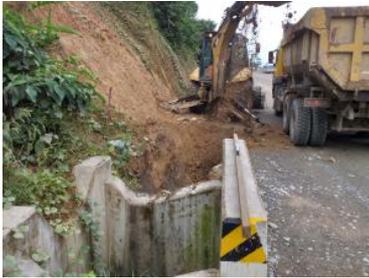
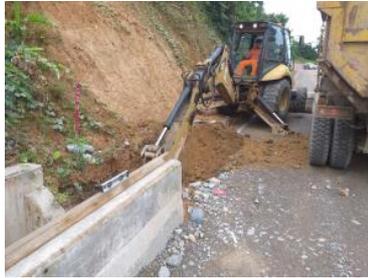
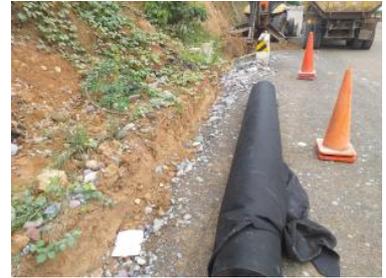
3

Actividades:
 Visita de seguimiento en campo: Excavación para la colocación de sub-drenes

En la progresiva Km. 38+580 se esta realizando la excavación para la colocación de sub-drenes en el margen derecho de la vía.

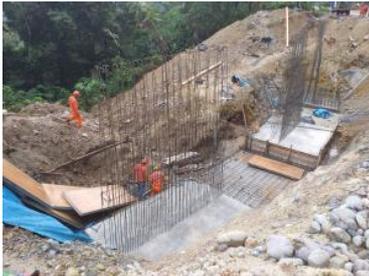
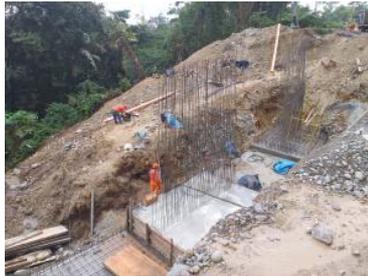
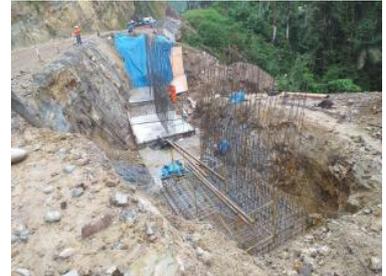
4

Actividades:
 Visita de seguimiento en campo: Refuerzo Metálico

En la progresivas Km. 41+855 a la 41+882 se esta realizando el refuerzo metálico para la construcción de muros de concreto armado.

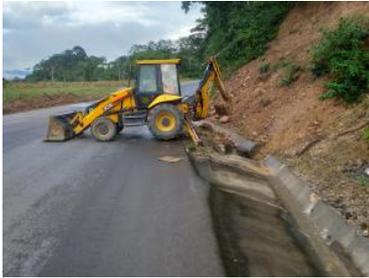
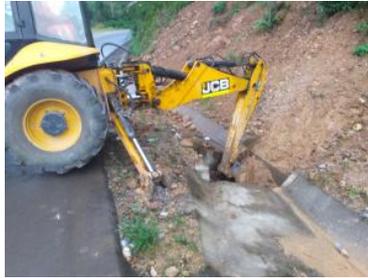
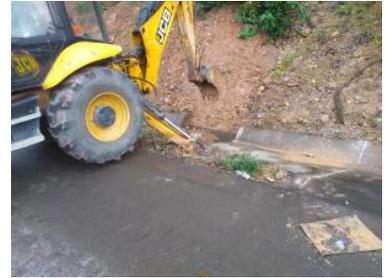
5

Actividades:
 Visita de seguimiento en campo: Limpieza de alcantarilla

En la progresiva Km. 19+782 se esta realizando la limpieza de un cabezal de alcantarilla totalmente tapado por derrumbes, con el uso de una retroexcavadora se retira el material.

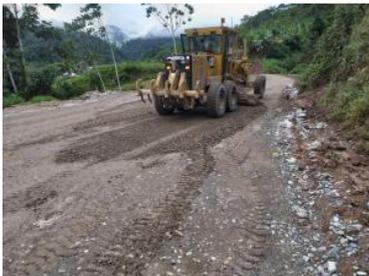
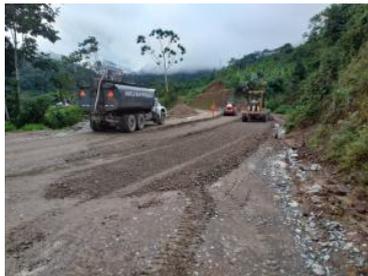
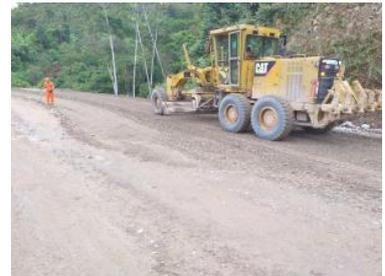
6

Actividades:
 Visita de seguimiento en campo: mejoramiento de suelos

En la progresiva Km. 38+620 se esta realizando el mejoramiento de los suelos

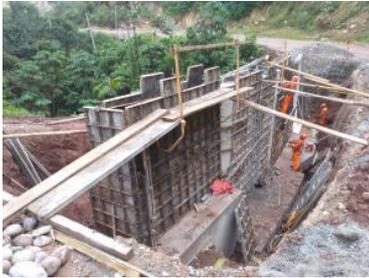
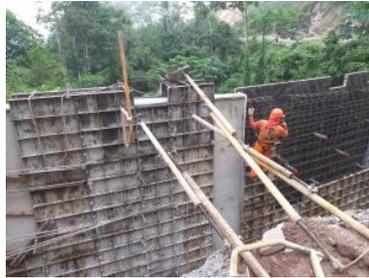
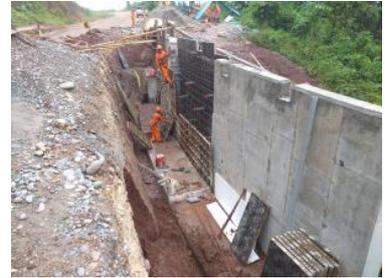
7

Actividades:
 Visita de seguimiento en campo: Encofrado

En la progresiva Km. 43+650 se esta armando el encofrado metálico para la construcción de muros de concreto armado.

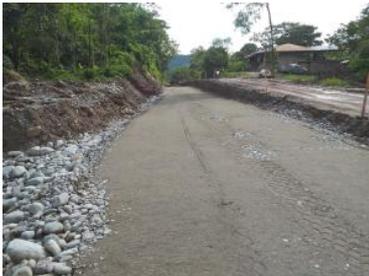
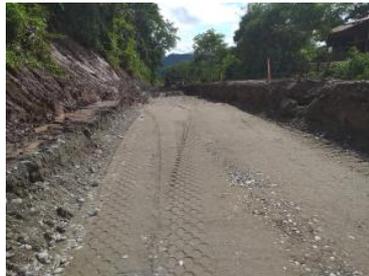
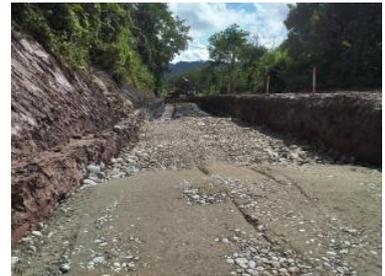
8

Actividades:
 Visita de seguimiento en campo: Mejoramiento de suelos

En la progresiva Km. 58+020 se ha realizado mejoramiento de los suelos

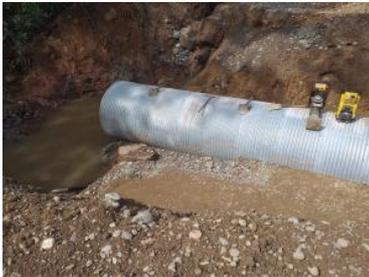
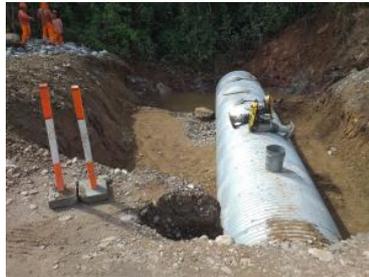
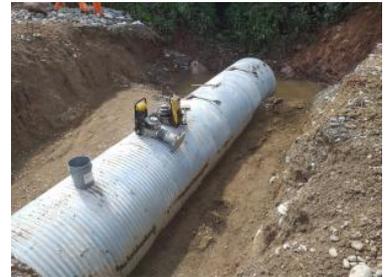
9

Visita de seguimiento en campo: Construcción de alcantarilla TMC de 48 "

En la progresiva Km. 62+850 se ha construido y colocado una alcantarilla TMC de 48 "

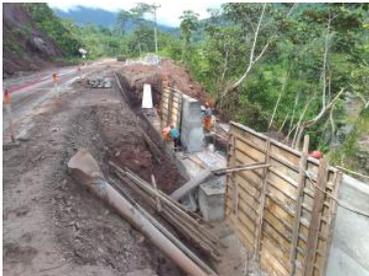
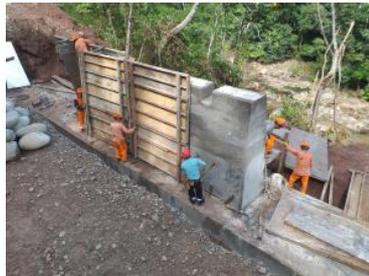
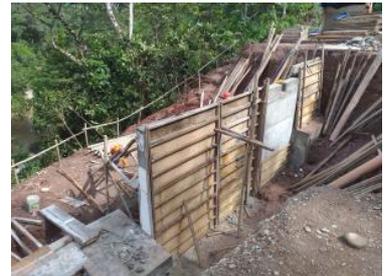
10

Visita de seguimiento en campo : Desencofrado de muro ciclopeo

En las progresivas Km. 63+235 a la 63+264 se realiza el desencofrado de un muro ciclopeo.

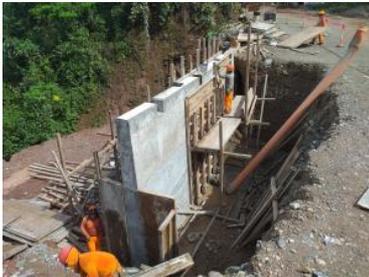
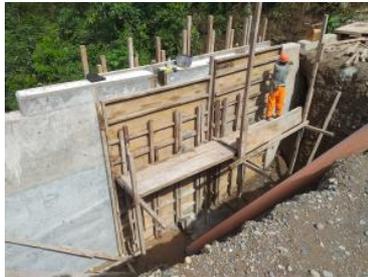
11

Actividades:
Visita de seguimiento en campo: Desencofrado de muro

CDescripcion_____:
En la progresiva Km. 63+320 se esta realizando el desencofrado de madera de muros

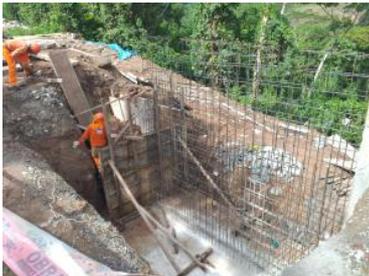
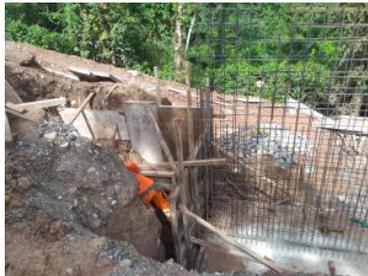
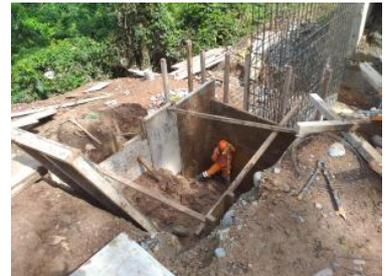
12

Actividades:
Visita de seguimiento en campo: Encofrado de falsa zapata y refuerzos metálicos

CDescripcion_____:
En la progresiva Km. 63+420 se esta encofrando una falsa zapata y se esta realizando el refuerzo metálico para la construcción de muros de concreto armado

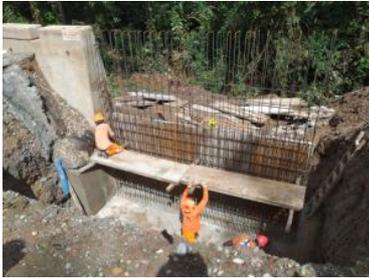
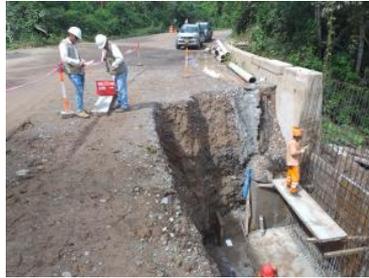
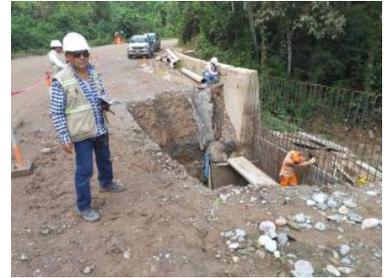
13

Actividades:
 Visita de seguimiento en campo: Encofrado y refuerzo metálico en muros

CDescripcion_____:
 En la progresiva Km. 63+925,15 A 63+930 se esta realizando el encofrado y continuando con el refuerzo metálico para la construcción de muros de concreto armado. la supervisión verifica dimensiones y reforzamiento del encofrado.

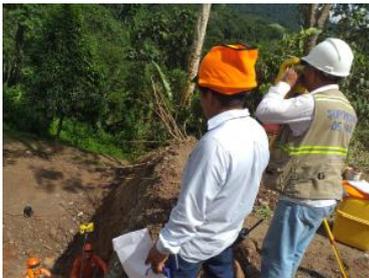
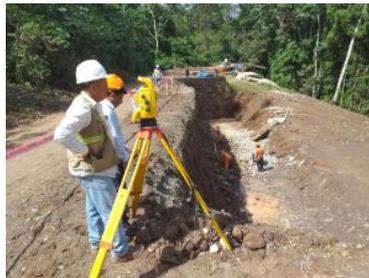
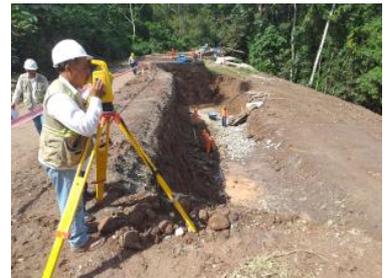
14

Actividades:
 Visita de seguimiento en campo: Verificación de puntos de topografía en muro

CDescripcion_____:
 En la progresiva Km 63+956, La supervisión verifica los puntos importantes de la excavación para la construcción de las bases del muro.

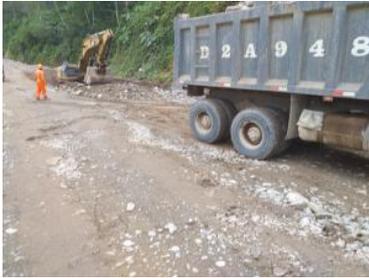
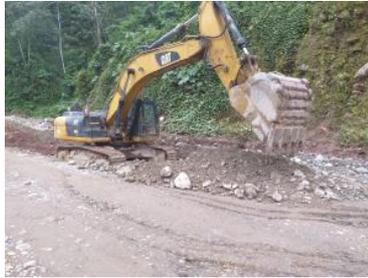
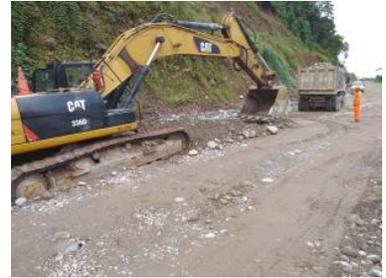
15

Actividades:
 Visita de seguimiento en campo: Mejoramiento de suelos

CDescripcion _____:
 En la progresiva Km. 39+320 se esta realizando el mejoramiento de suelos, donde se excava con un excavador de oruga y se transporta el material desechable y se coloca material granular (over) y se compacta con paso de maquina.

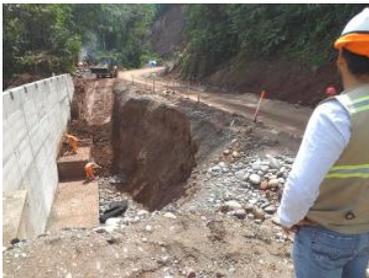
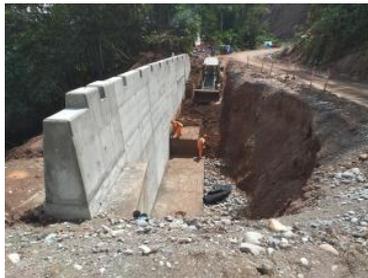
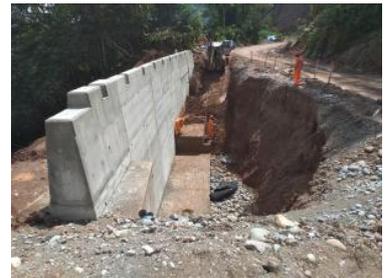
16

Actividades:
 Visita de seguimiento en campo: Limpieza de la zona para rellenar

CDescripcion _____:
 En las progresivas Km. 66+430 a la 66+470 se esta excavando y limpiando la zona donde se realizará el relleno en los lados del muro construido.

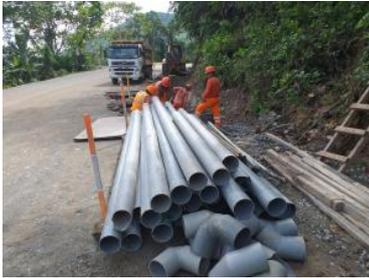
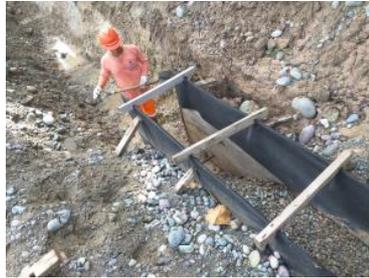
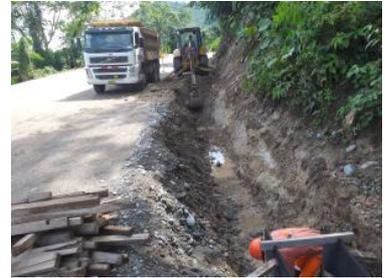
17

Actividades:
 Visita de seguimiento en campo: Construcción de subdrenes

CDescripcion_____:
 En la progresiva Km. 68+480 se esta realizando la excavación para la colocación de subdrenes, en el margen derecho de la vía.

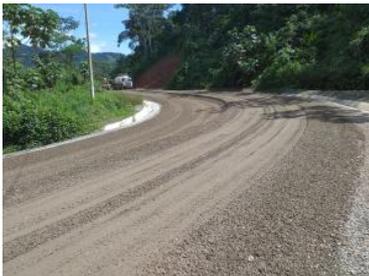
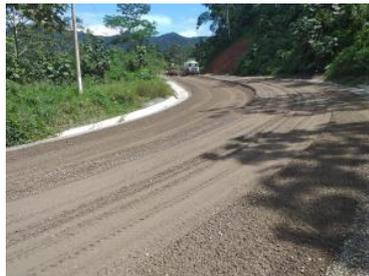
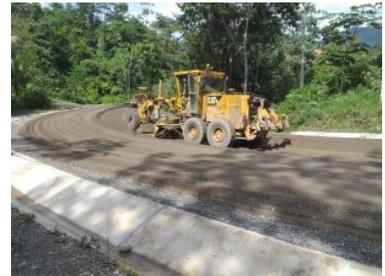
18

Actividades:
 Visita de seguimiento en campo: Construcción de base granular

CDescripcion_____:
 En la progresiva KM. 70+240 se esta realizando la construcción de base granular utilizando motoniveladoras, un cisterna y dos compactadoras.

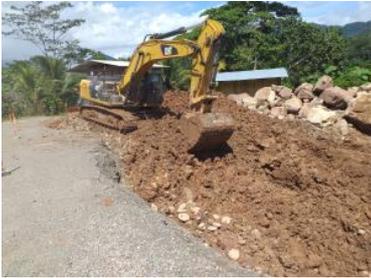
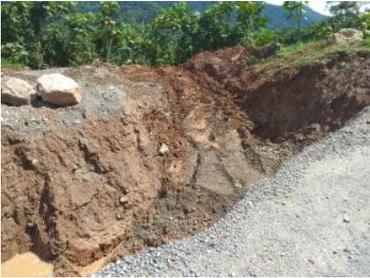
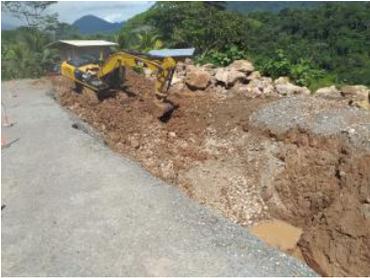
19

Actividades:
Visita de seguimiento en campo: Excavacion

CDescripcion_____:
En la progresiva KM. 72+200 se esta realizando la excavación no clasificada para estructuras, utilizando una excavadora de oruga.

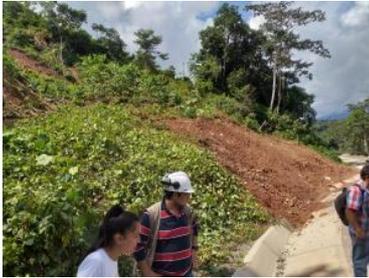
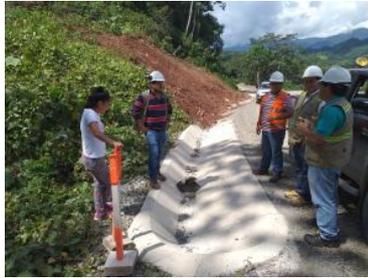
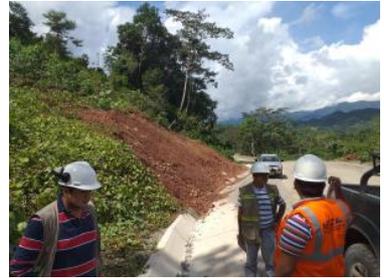
20

Actividades:
Visita d seguimiento en campo: Deslizamiento de tierra

En la progresiva Km. 30+640 esta ocurriendo el deslizamiento del cerro , provocando la rotura y levante de cunetas de concreto construidas, se observa el deslizamiento de tierra por las ultimas precipitaciones en la zona. Al sitio visitan especialistas y representantes de la supervisión y un representante de PROVIAS NACIONAL - PACRI
