BITACORA ELECTRÓNICA DE OBRA

REGISTRO DE LA BITACORA Y FOTO DEL CUADERNO DE OBRA

Confirma Bitacora: Si	Nro Informe: 110	Fecha Informe: 05-06-2019	Nombre De La Obra: Carretera Juanjui-Tocache, tramo Pizana - La Polvora - Pizarron - Perlamayo - Campanilla	Personal Encargado: BORIS WALTER AYLLÓN CARCELÉN
---------------------------------	----------------------------	-------------------------------------	--	---

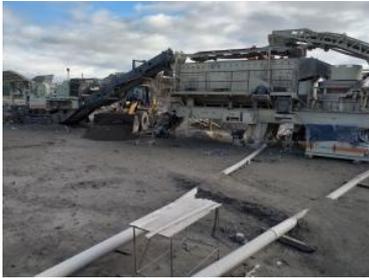
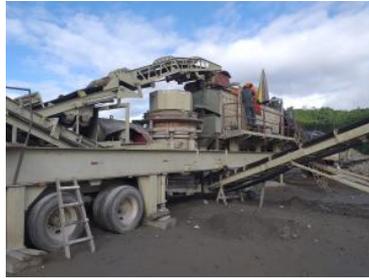
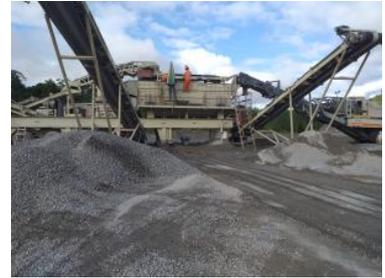
1

Visita de seguimiento en campo : Cantera Michollo, (zarandas y chancadora)

En la progresiva -1+500 se ubica la cantera Michollo donde se produce material granular , actualmente la zaranda y la chancadora está en mantenimiento

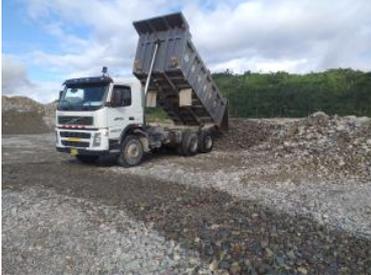
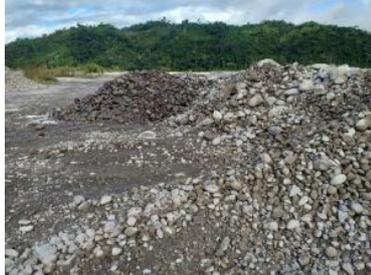
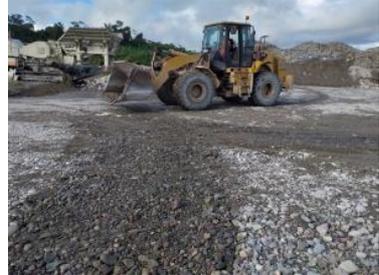
2

Actividades:
Visita de seguimiento en campo: transporte a distancias menores de 200 m desde sitio de saque hasta la zona de chancado

CDescripcion_____:
A 1,5 km de la progresiva 0+000 se encuentra la Cantera Michollo, donde se esta extrayendo el material granular para sub.bases, granular para rellenos (over) para ser procesados en las zarandas y la chancadora. el material se extrae a menos de 200 metros del sitio y se transporta en volquetes hasta la zona donde se zarandea y alimenta la chancadora

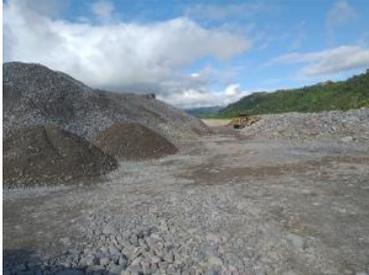
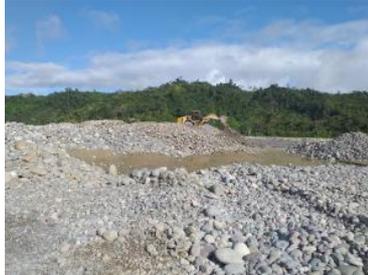
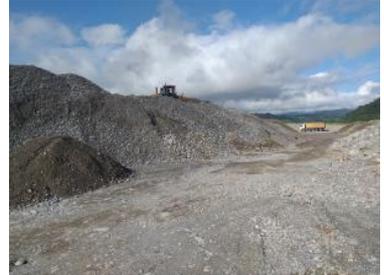
3

Actividades:
Visita de seguimiento en campo: Carga y descarga de Material Granular

Dentro de la cantera Michollo (-1,5 km) se ubica la zona donde la empresa Malaga Hermanos, están cargando material de la cantera, en la zona trabajan dos cargadores frontales, acomodando el material granular que traen los volquetes desde el rio. la empresa Johesa tiene en otra zona su sitio de carga y acopio del material y los equipos de zaranda y chancado de material.

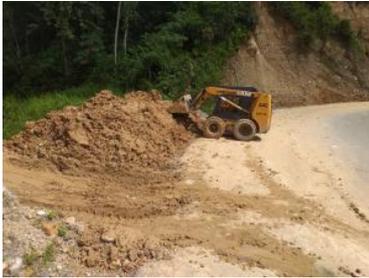
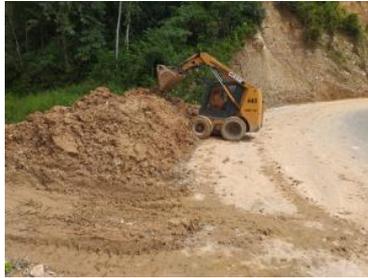
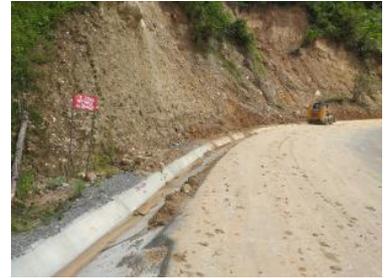
4

Actividades:
 Visita de seguimiento en campo: Limpieza de cunetas con equipo menor

CDescripcion_____:
 En la progresiva Km. 28+450 se esta realizando la limpieza de cunetas utilizando un mini cargador

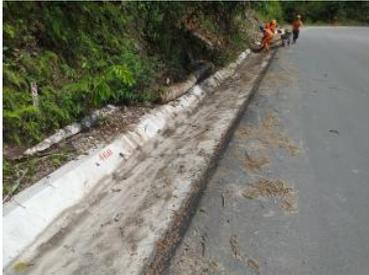
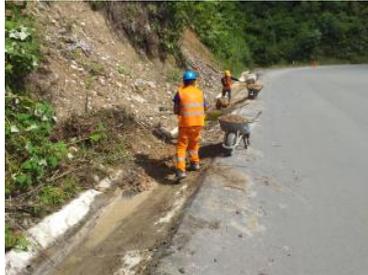
5

Actividades:
 Visita de seguimiento en campo: Limpieza a mano de cunetas

CDescripcion_____:
 En la progresiva Km. 32+410 a 32+480 se esta realizando la limpieza de cunetas de drenaje a mano como labor de mantenimiento vial.

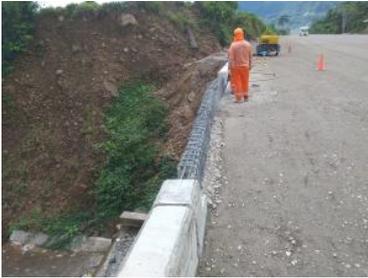
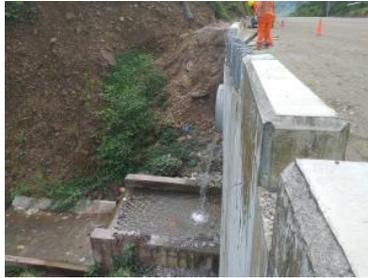
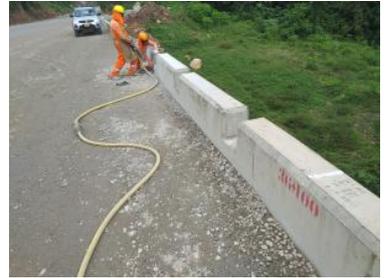
6

Actividades:
 Visita de seguimiento en campo: Demolición de muro para reparación

En la progresiva Km. 36+100 se esta demoliendo un muro existente que a fallado, se demuele la zona afectada, para su reconstrucción.

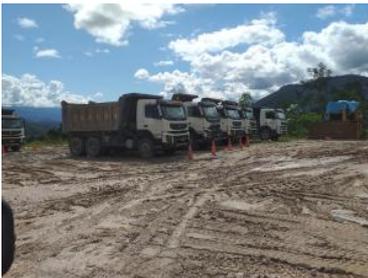
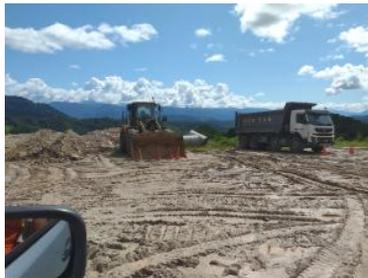
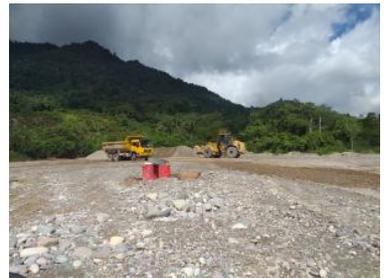
7

Actividades:
 Visita de verificación de recursos de la empresa contratista.

En la progresiva 37+000 se realizo la visita de verificación de las maquinarias , vehiculos y equipos donde se anotó los codigos y las diferentes placas de los volquetes y vehiculos de la empresa Johesa.

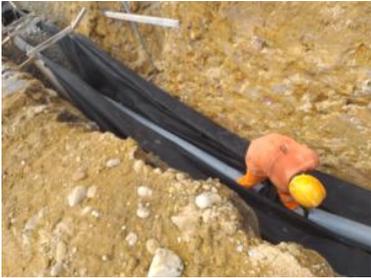
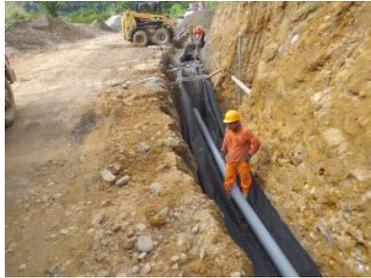
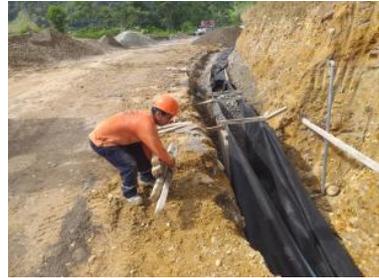
8

Actividades:
Visita de seguimiento en campo: Excavación para colocación de filtro

CDescripcion_____:
En la progresiva Km. 38+480 se ha excavado, colocado el geotextil y las tuberías de PVC de 6" perforadas donde se rellena con material filtrante y se envuelve .

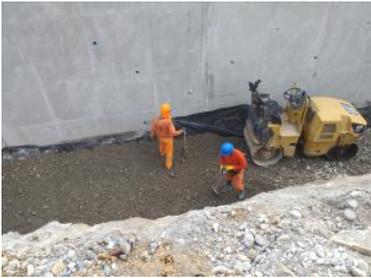
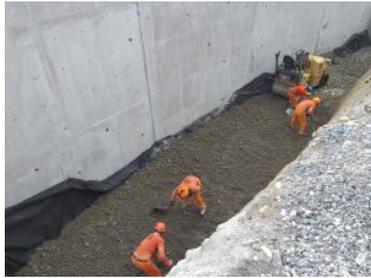
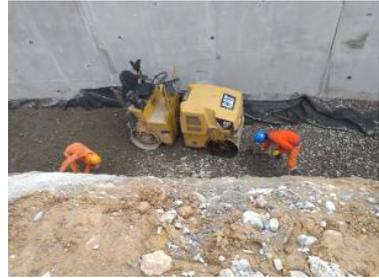
9

Actividades:
Visita de seguimiento en campo: Relleno en muro

CDescripcion_____:
En el margen izquierdo de la progresiva KM. 38+460 se realiza el extendido y compactación del material de relleno en las zonas de los muros construidos..

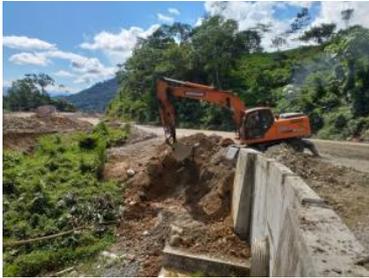
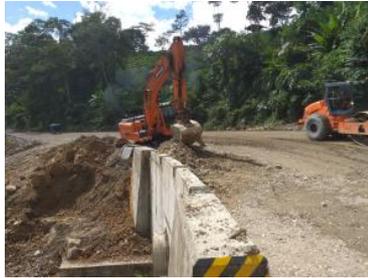
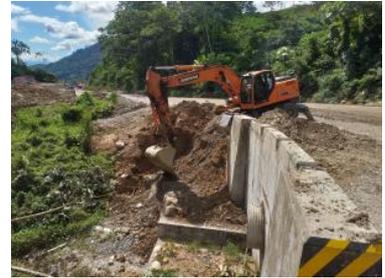
10

Actividades:
Visita de seguimiento en campo: Excavacion, construcción de banqueta

CDescripcion_____:
En la progresiva Km. 38+ 280 se esta excavando la zona dañada y se colocara rocas para dar estabilidad al talud..

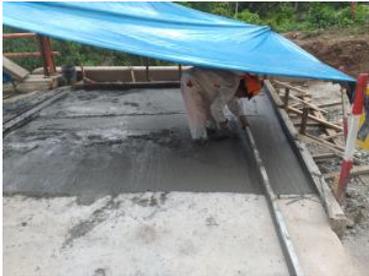
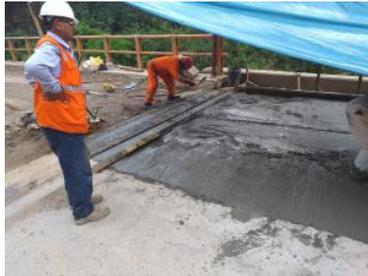
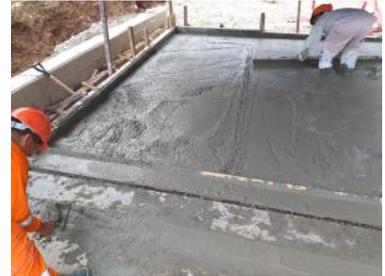
11

Actividades:
Visita de seguimiento en campo: Vaciado de losa de aproximación

CDescripcion_____:
En la progresiva Km. 39+750 (salida) del Puente Pulcachi 1 se realizó el vaciado de la losa de aproximación

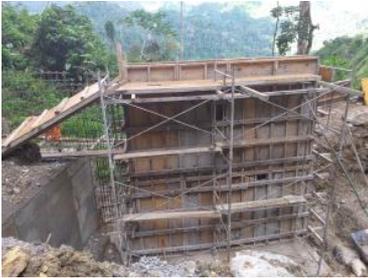
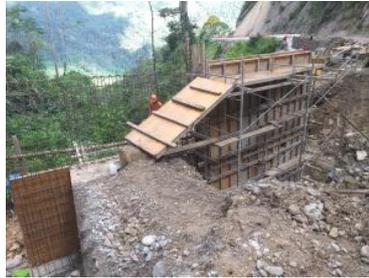
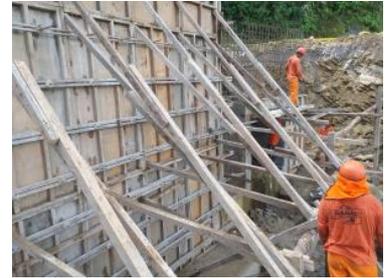
12

Visita de seguimiento en campo: Encofrado y refuerzo metálico

En la progresiva KM. 45+940 se esta realizando el encofrado y el refuerzo metalico para la construcción de muros de concreto armado.
