BITACORA ELECTRÓNICA DE OBRA

REGISTRO DE LA BITACORA Y FOTO DEL CUADERNO DE OBRA

Confirma Bitacora:	Nro Informe:	Fecha Informe:	Nombre De La Obra:	Personal Encargado:
Si	111	06-06-2019	Carretera Juanjui-Tocache, tramo Pizana - La Polvora - Pizarron - Perlamayo - Campanilla	BORIS WALTER AYLLÓN CARCELÉN

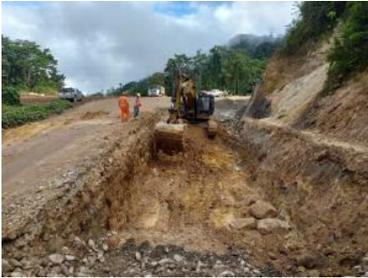
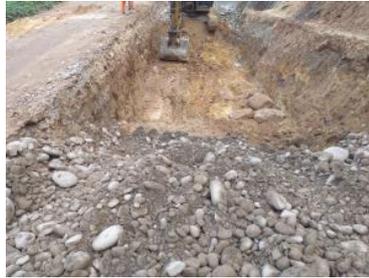
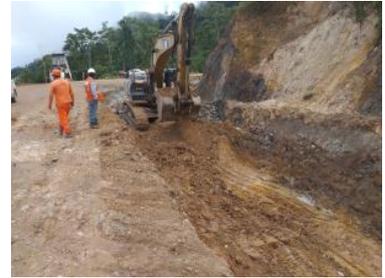
1

En la progresiva Km. 42+370 a 42+400 se esta realizando el mejoramiento de suelos,Esta zona presenta mucha humedad a dos metros del suelo donde es preciso la construcción de un espolón para que drene la escorrentía sub-teranea

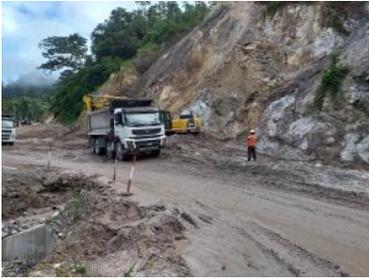
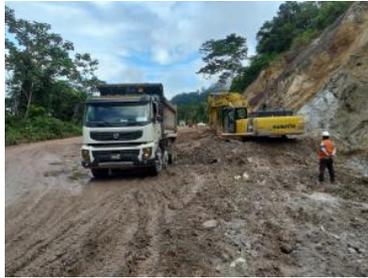
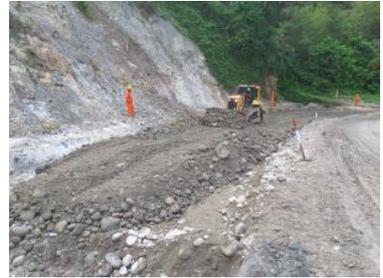
2

En la progresiva Km. 42+280 a 42+220 se esta realizando nuevamente el mejoramiento de suelos en este tramo por la presencia de agua en el sub-suelo. Se construirá un espolón para el drenaje y se reconstruirá el terraplén.

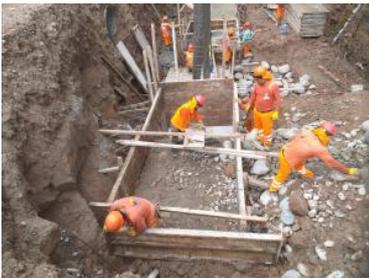
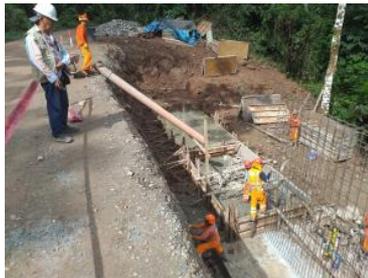
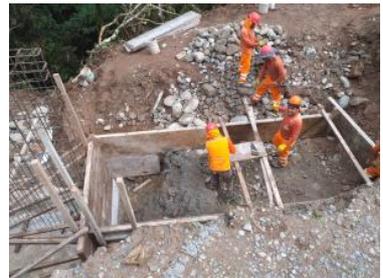
3

En la progresiva Km. 64+130 a la 64+165 se esta encofrando las zapatas para la construcción de muros

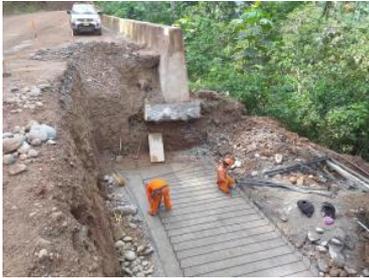
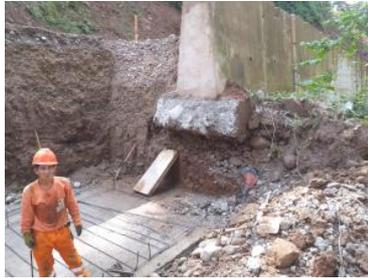
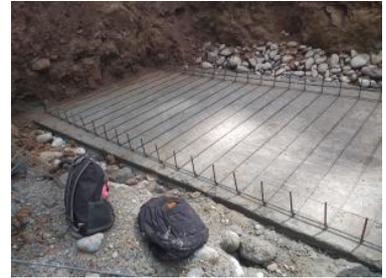
4

En la progresiva Km. 65+530 se esta realizando la construcción de refuerzo metálico para la construcción de muro de concreto armado.

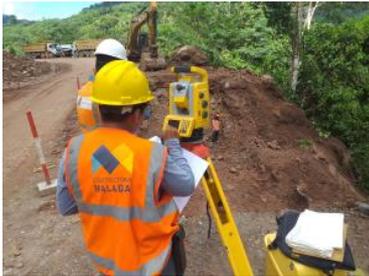
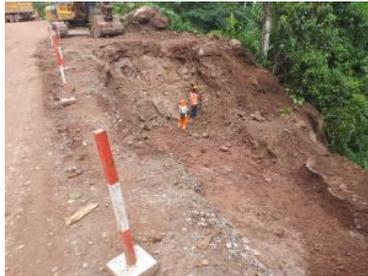
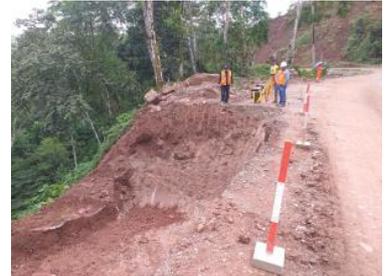
5

En la progresiva KM. 65+925 a 65+936.62 se realiza la Nivelación y replanteo de los puntos importantes de la excavación para la construcción de muros.

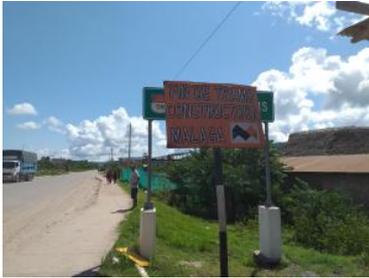
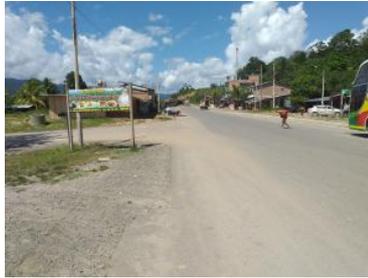
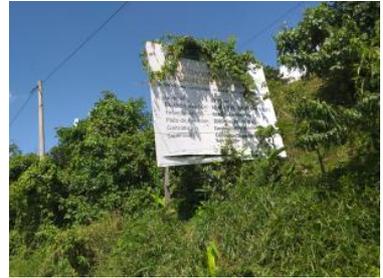
6

CDescripcion_____:
 En la progresiva Km. 89,790 se ubica el punto final del tramo en construcción donde se ubica el poblado de Campanilla.

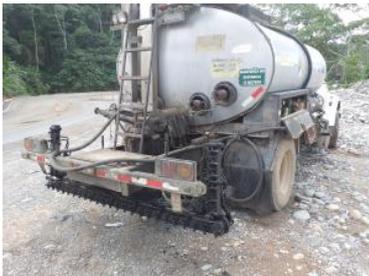
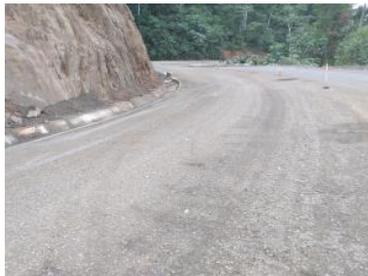
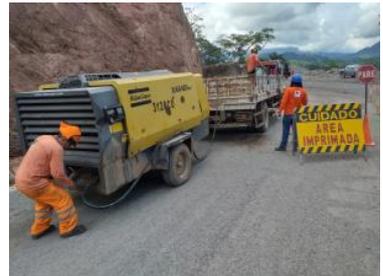
7

CDescripcion_____:
 En la progresiva 71+520 se inicia las labores para la imprimación asfáltica, en el margen derecho de la vía

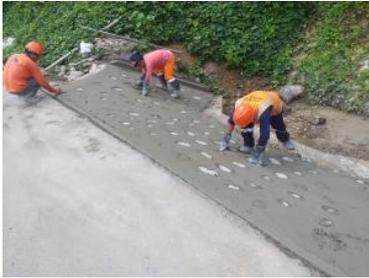
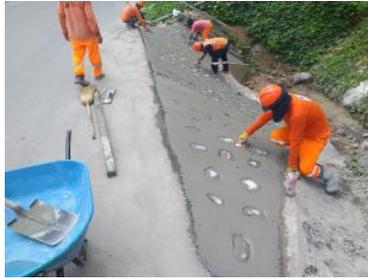
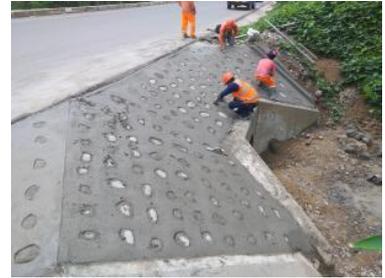
8

CDescripcion_____:
 En la progresiva Km. 75+029 se esta construyendo un mandil de concreto de $F'c = 175 \text{ KG/cm}^2$ a los 28 días con emboquillado de piedras.

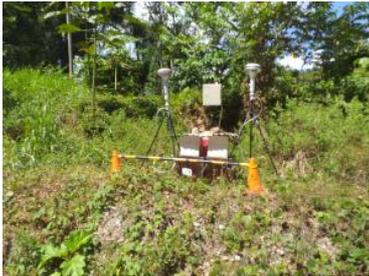
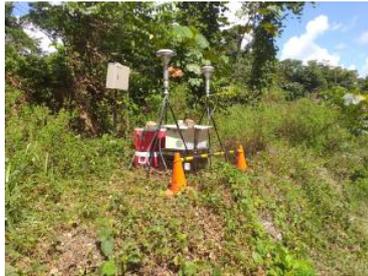
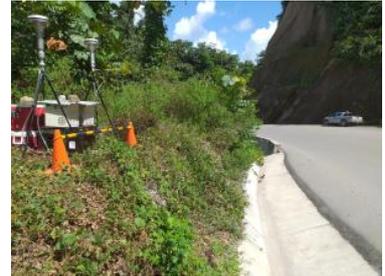
9

CDescripcion_____:
 En la progresiva Km. 84+000 se esta realizando el monitoreo del aire , se ham instalado equipo de monitoreo ambiental en el margen derecho de la via.
