BITACORA ELECTRÓNICA DE OBRA

REGISTRO DE LA BITACORA Y FOTO DEL CUADERNO DE OBRA

Confirma Bitacora: Si	Nro Informe: 117	Fecha Informe: 07-06-2019	Nombre De La Obra: Construcción y Mejoramiento de la Carretera Ilave-Mazocruz	Personal Encargado: CUTIPA MONZON NESTOR ARNULFO
---------------------------------	----------------------------	-------------------------------------	---	---

REPORTE DEL 07 DE JUNIO DEL 2019

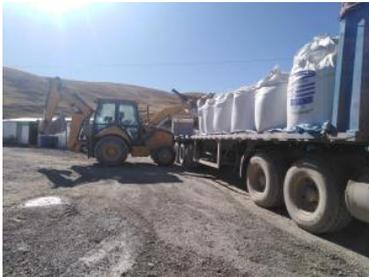
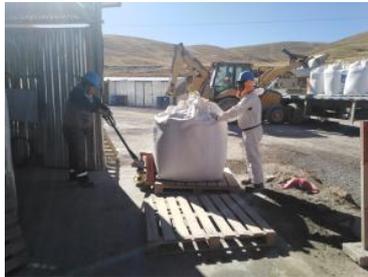
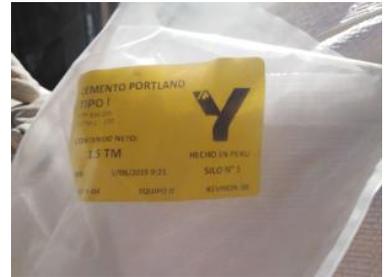
1

Actividades:
 Planta de produccion de concreto

CDescripcion_____:
 Descarga de cemento yura tipo I de 1.5 tn, ubicado en la progresiva km 38+350

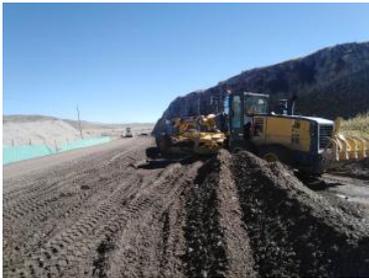
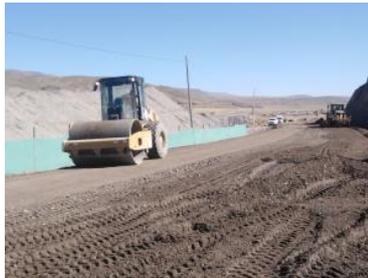
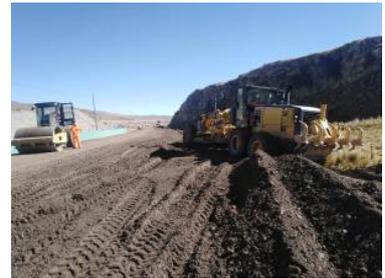
2

Actividades:
 Terraplén

CDescripcion_____:
 Extendido, riego y compactación de material para terraplén ubicado en la progresiva Km 38+280

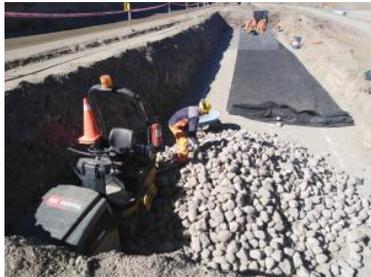
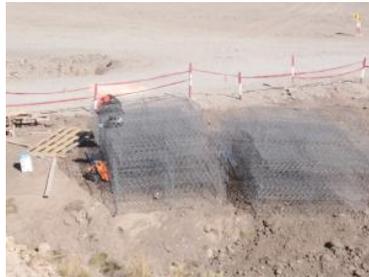
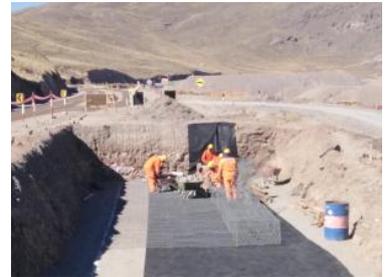
3

Actividades:
 Muro de suelo reforzado

CDescripcion_____:
 El terramesh esta ejecutándose entre las progresivas km 37+183 hasta km 37+221

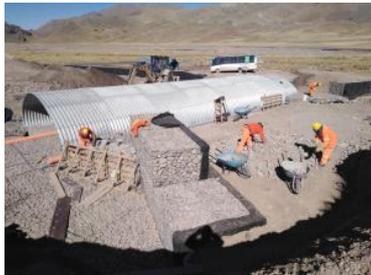
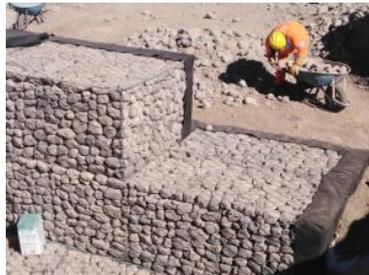
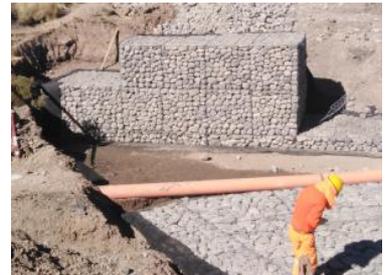
4

Actividades:
 Drenaje

CDescripcion_____:
 Alcantarilla tipo arco instalación de gaviones ubicado en la progresiva km 36+721

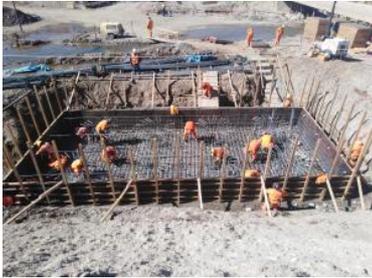
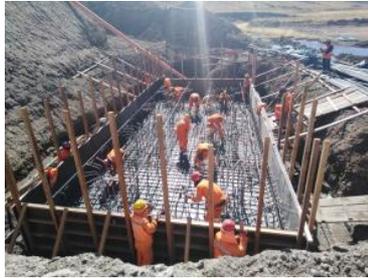
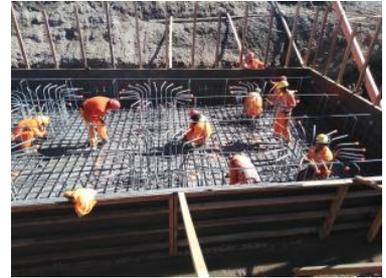
5

EL AVANCE EN EL PUENTE UNTAVE SIGUE PARALIZADO POR LA FALTA DE CAMISETAS PARA LA PERFORACION DE LOS PILOTES, EN EL PUENTE CHILLIHUA SE ESTA EXCAVANDO PARA LA ESTRUCTURA ZAPATA DE ESTRIBOS DE MATERIAL COMÚN BAJO AGUA Y EN EL PUENTE LLINQUI SE ESTA ENCOFRANDO Y ARMANDO ACERO PARA LA ZAPATA DEL ESTRIBO DERECHO, POR LO QUE SE PROGRAMO EL VACEADO DE CONCRETO PRE MEZCLADO PARA MAÑANA.

Actividades:
 Puente llinqui (L= 36.30 m)
 ubicado en la progresiva km 33+700

CDescripcion_____:
 Encofrao y armado de acero en zapata de estribo derecho, volumen de 100 m3 f=280 kg/cm2

SE RECOMIENDA QUE PARA EL VACEADO DE LA ZAPATA DEL ESTRIBO DERECHO DEL PUENTE LLINQUI, DEBE REALIZARSE EN HORAS DE TAL MANERA QUE EL FRAGUADO INICIAL NO SE EXPONGA A LAS BAJAS TEMPERATURAS PROPIAS DE LA TEMPORADA.

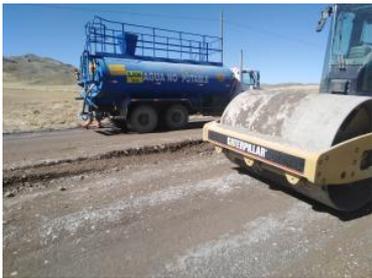
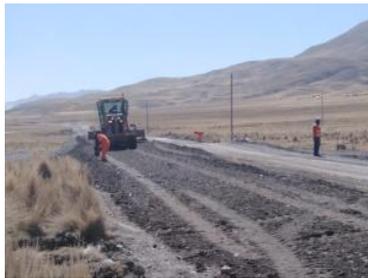
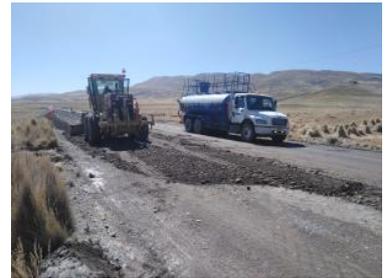
6

Actividades:
 Terraplen

CDescripcion_____:
 Base de terraplen ubicacion progresiva km 29+660

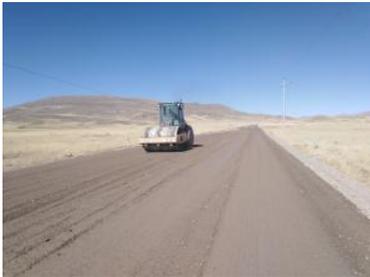
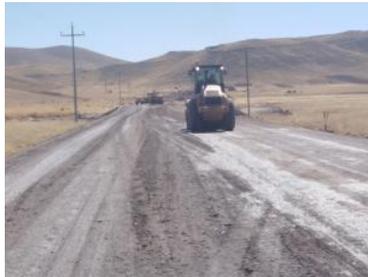
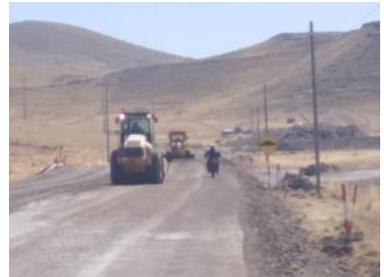
7

Actividades:
Terraplen

CDescripcion_____:
Compactado de relleno ubicado en la progresiva km 21+700

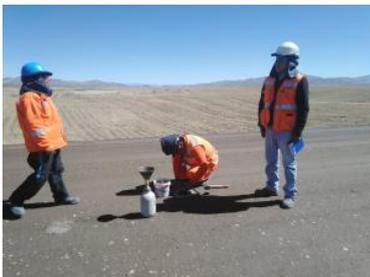
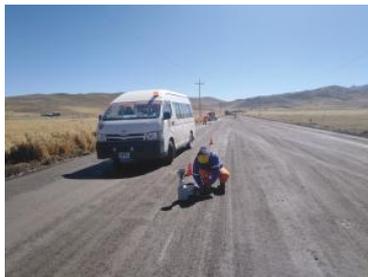
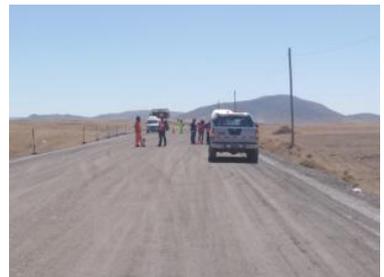
8

Actividades:
Densidad de campo

CDescripcion_____:
Cono de arena progresiva km 7+980 base granular

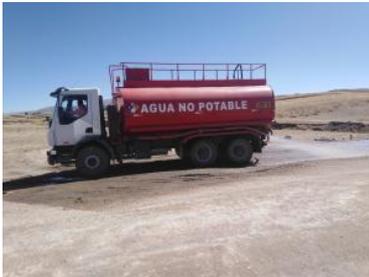
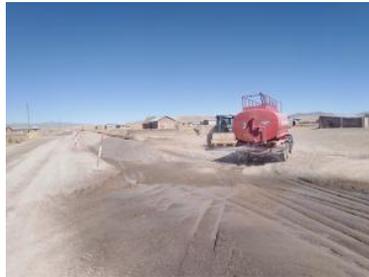
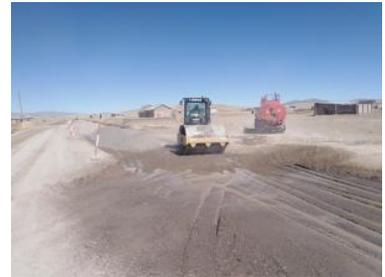
9

Actividades:
Terraplen

CDescripcion_____:
Base de terraplen km 3+130

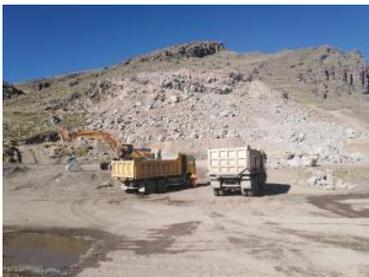
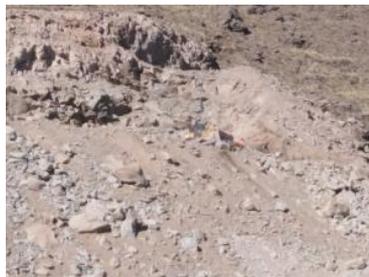
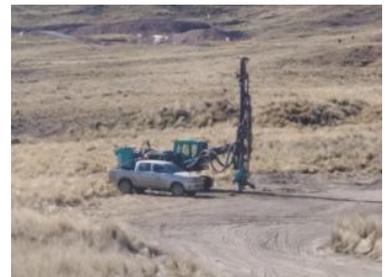
10

Actividades:
Cantera n 12

CDescripcion_____:
Extraccion de roca

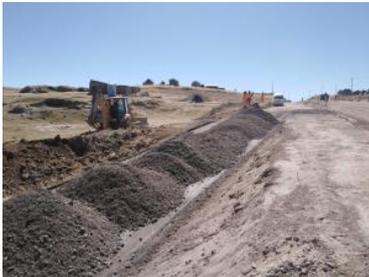
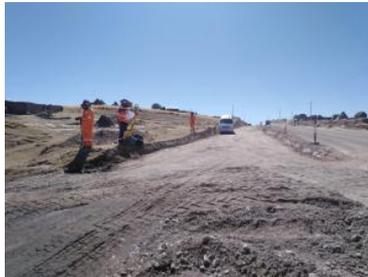
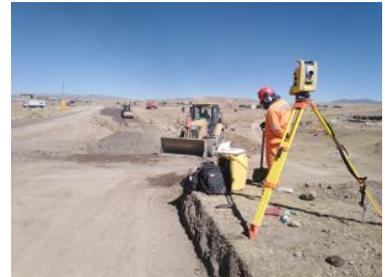
11

Topografia

Trazo y replanteo alcantarilla tipo MCA ubicado en la progresiva Km 3+927 seccion 2x2

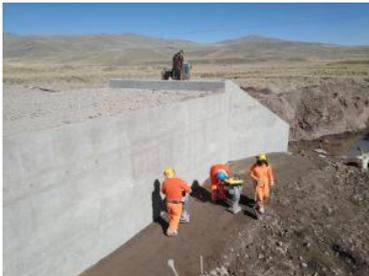
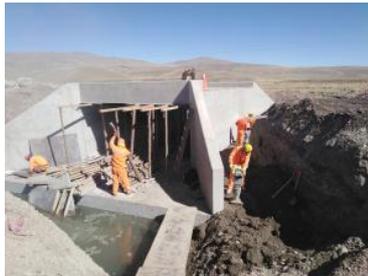
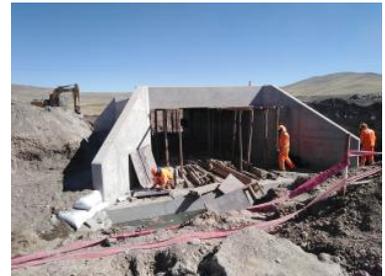
12

Drenaje

Alcantarilla tipo MCA de 5x2.5 Ubicado en la progresiva km. 31+562 Compactado de relleno estructural

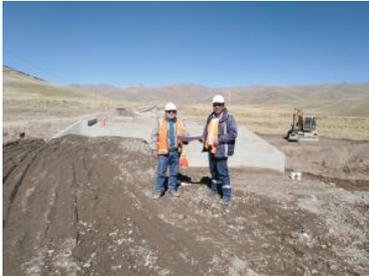
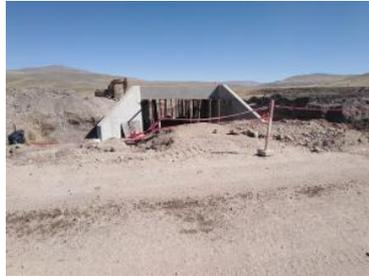
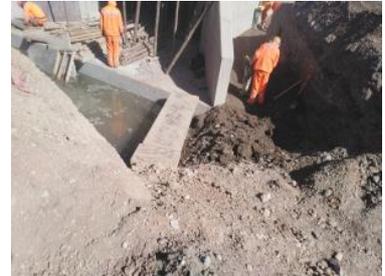
13

Alcantarilla tipo MCA de 5x2.5 Ubicado en la progresiva km. 31+562 Compactado de relleno estructural

Presencia del Ing. Fredy Marca Huanca Especialista en Puentes y Obras de Arte del Contratista San José
