BITACORA ELECTRÓNICA DE OBRA

Confirma Bitacora: Si	Nro Informe: 109	Fecha Informe: 15-06-2019	Nombre De La Obra: Carretera Moquegua - Omate - Arequipa Tramo: II km. 35 al km. 153.50	Personal Encargado: LUZMILA GUERRA MOTTA	
Foto Bitacora:	Foto Bitacora 2:	Foto Bitacora 3:	Foto Bitacora 4:	Foto Bitacora 5:	Foto Bitacora 6:

Panel Fotográfico de la Bitacora de Obras

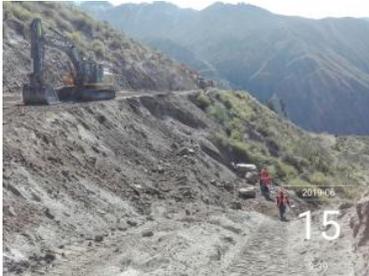
Foto1:

- Con el apoyo de una excavadora sobre orugas se realizan excavaciones para conformación de banquetas (fotos N°s 1 y 2).
- Con el apoyo de una excavadora sobre orugas se realiza el perfilado y corte de talud en material suelto (foto N° 1). Se ha tomado conocimiento que el material viene siendo transportado con volquetes al DME ubicado en la progresiva 128+080 aproximadamente.
- Carguío de material para su eliminación (foto N° 3).
- Se ha tomado conocimiento que el aire acondicionado la excavadora sobre orugas de código OHL EXV 004 presenta desperfectos, no funcionando este, lo cual generaría incomodidades al operador ya sea por exceso de polvo o calor y por tanto posibles riesgos en la correcta operación de la maquinaria así como en la salud del operador. Hecho que se ha puesto de conocimiento del Jefe y Especialista en Seguridad y Salud Ocupacional de la Supervisión de obra.

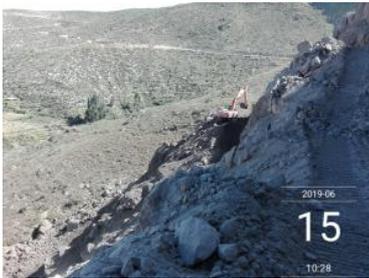
Foto1:

- Se viene realizando la limpieza carguío y eliminación de material producto del corte en roca fija realizado el día de ayer entre las progresivas indicadas con el apoyo de una excavadora sobre orugas y volquetes (fotos N° 1 y 2).
- Una parte del material cortado en el proceso descrito ha caído hacia el talud inferior generando falsos rellenos y afectaciones al medio ambiente (fotos N°s 1 y 3), parte de este material es limpiado con la excavadora.
- Se cuenta con área debidamente señalizada.

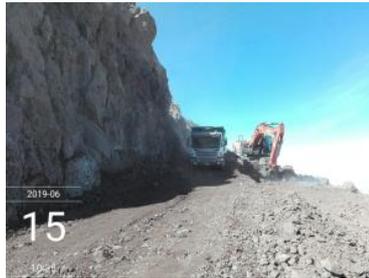
Foto2:

Del corte en roca fija realizado (voladura de rocas entre las progresivas 140+250 @ 140+360, se aprecia que una pequeña parte a caído al talud inferior generando falsos rellenos y afectaciones al medio ambiente.

De las caídas de roca y material en el talud inferior de la vía se sugiere que el Contratista pudiera tomar medidas de prevención a fin de minimizar dichas caídas y por tanto los falsos rellenos y afectaciones al medio ambiente.
