## BITACORA ELECTRÓNICA DE OBRA

### REGISTRO DE LA BITACORA Y FOTO DEL CUADERNO DE OBRA

<b>Confir ma Bitaco ra:</b>	<b>Nro Inform e:</b>	<b>Fecha Informe:</b>	<b>Nombre De La Obra:</b>	<b>Personal Encargado:</b>
Si	119	15-06-2019	Carretera Juanjui-Tocache, tramo Pizana - La Polvora - Pizarron - Perlamayo - Campanilla	BORIS WALTER AYLLÓN CARCELÉN

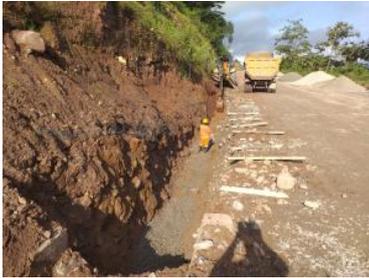
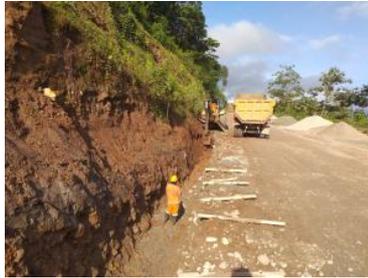
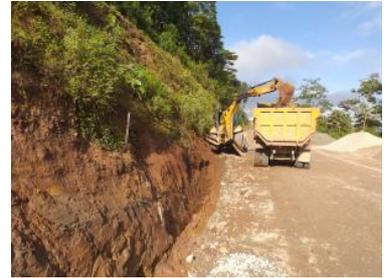
1

**Actividades:**  
 Visita de seguimiento en campo: Construcción de subdrenes

**CDescripcion\_\_\_\_\_:**  
 En la progresiva Km. 39+280 se esta colocando el sub.dren en el margen derecho de la vía.

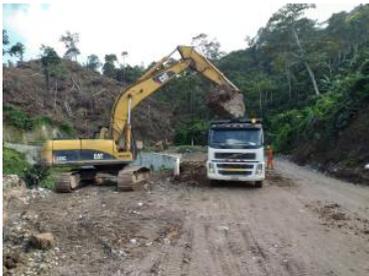
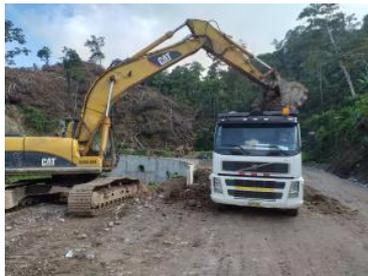
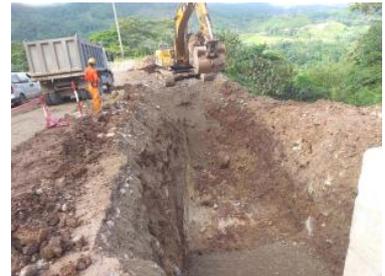
2

**Actividades:**  
 Visita de seguimiento en campo: Excavación para la construcción de muro

**CDescripcion\_\_\_\_\_:**  
 En la progresiva Km. 41+120 se esta realizando la excavación utilizando una excavadora de oruga para la construcción de muros

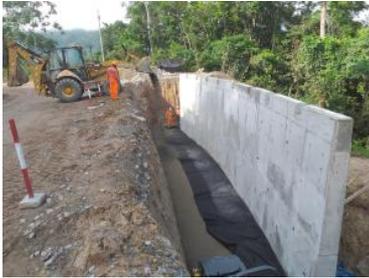
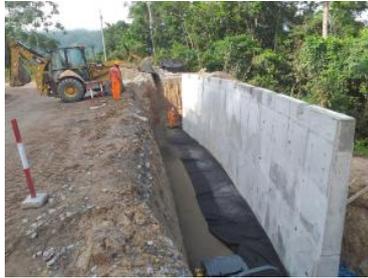
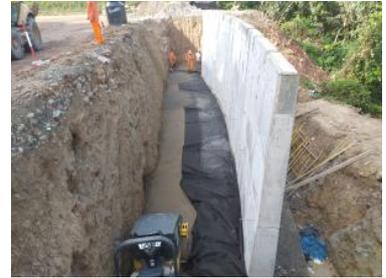
3

**Actividades:**  
Visita de seguimiento en campo: Colocación de manto geotextil y filtro

En la progresiva Km. 41+720 se ha colocado el geotextil y se inicia las labores de colocación de filtro

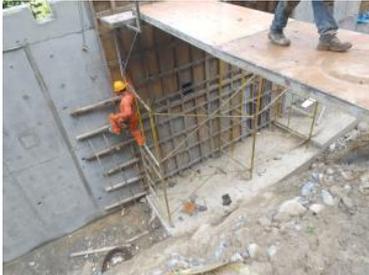
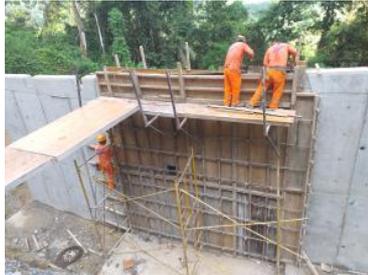
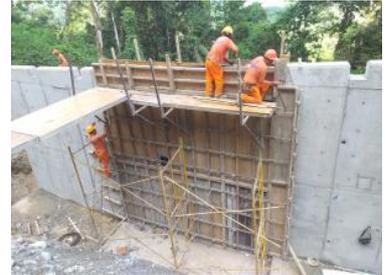
4

**Actividades:**  
Visita de seguimiento en campo: Encofrado para la construcción de muro de concreto armado

En la progresiva Km. 41+860 se esta realizando el encofrado de madera para la construcción de muros de concreto armado.

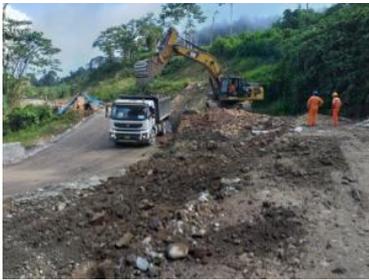
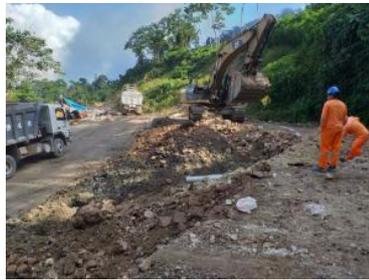
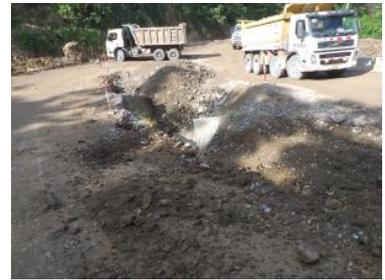
5

**Actividades:**  
 Visita de seguimiento en campo: Mejoramiento de suelos

**CDescripcion\_\_\_\_\_:**  
 En la progresiva KM. 42+650 se esta realizando el mejoramiento de los suelos en el margen izquierdo de la vía.

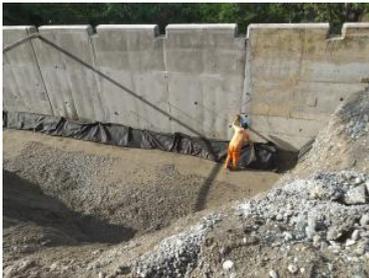
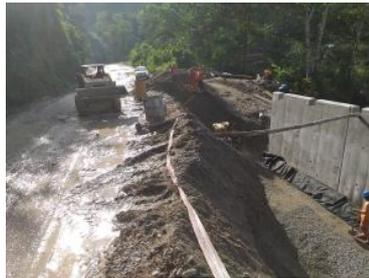
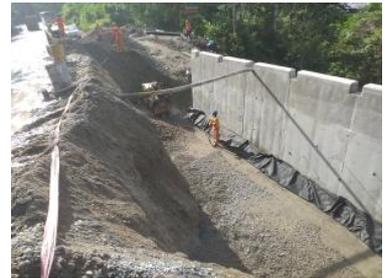
6

**Actividades:**  
 Visita de seguimiento en campo: Colocación de filtro en muro

**CDescripcion\_\_\_\_\_:**  
 En la progresiva KM. 40+170 se esta colocando material ( piedra chancada ) como filtro

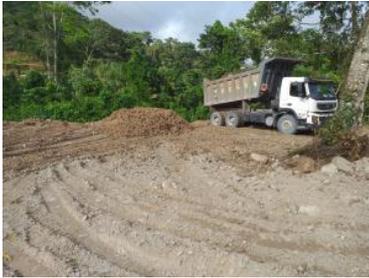
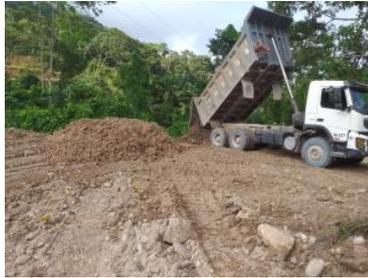
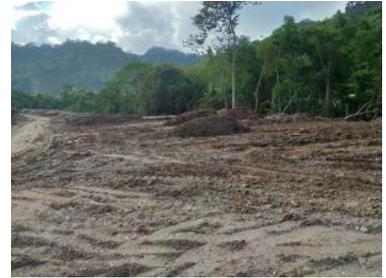
**Actividades:**  
 Visita al DME de Viejo San Martin

7 A la altura de la progresiva 40+400 se ubica una entrada a Viejo San Martín dentro se ubica un DME donde se coloca todos los materiales excedentes.

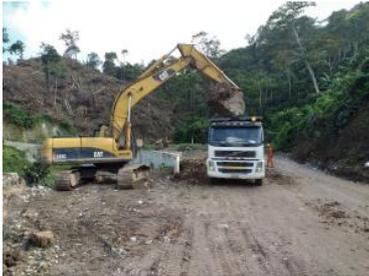
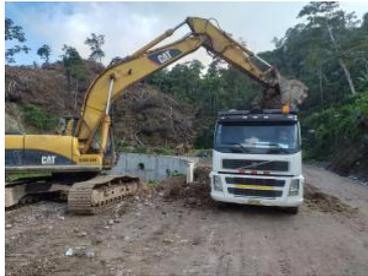
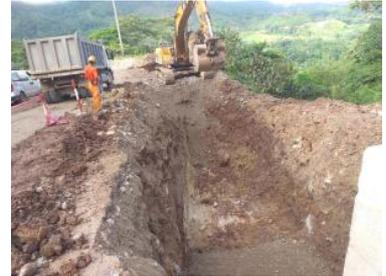
**Actividades:**  
 Visita de seguimiento en campo: Excavación para construcción de muro

8 En la progresiva Km. 41+120 se esta realizando la excavación para la construcción de un muro adicional.

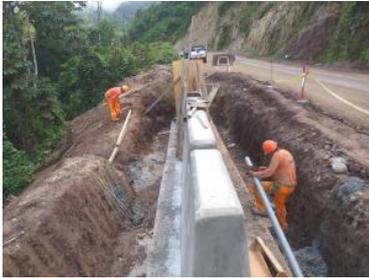
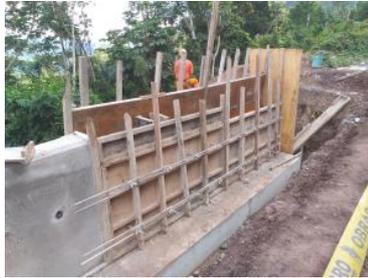
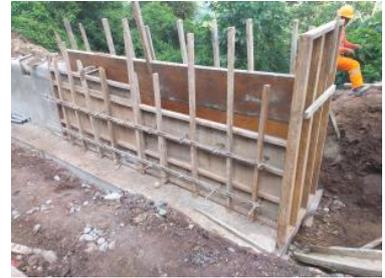
9

**Actividades:**  
 Visita de seguimiento en campo: Encofrado de Muro de concreto ciclopeo.

**CDescripcion\_\_\_\_\_:**  
 En la progresiva Km. 41+770 se esta encofrando para la construcción de un muro de concreto ciclopeo de F<sup>''</sup>c = 140 kg/ cm<sup>2</sup> a los 28 dias.

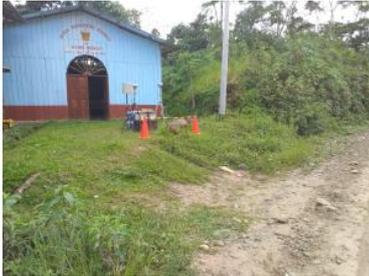
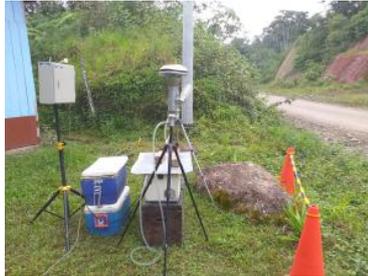
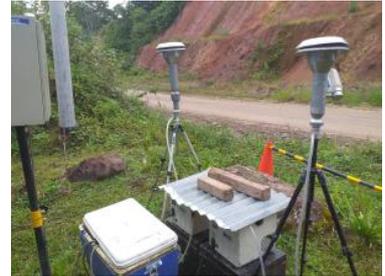
10

**Actividades:**  
 Visita de seguimiento en campo: Monitoreo ambiental

**CDescripcion\_\_\_\_\_:**  
 En la progresiva Km. 49+500 se esta realizando el monitoreo del aire del sector .

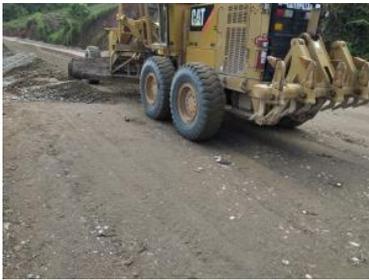
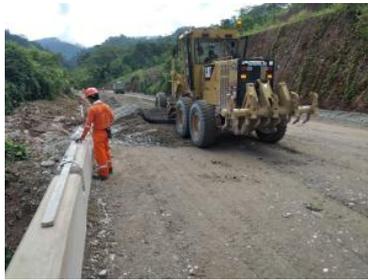
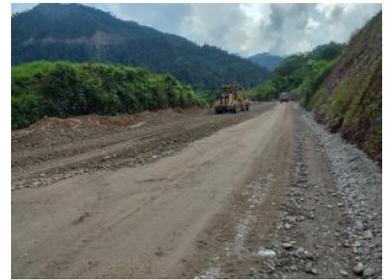
11

**Actividades:**  
 Visita de seguimiento en campo: Construcción de sub base

**CDescripcion\_\_\_\_\_:**  
 En la progresiva Km. 38+820 se esta colocando material granular para la construcción de sub-base

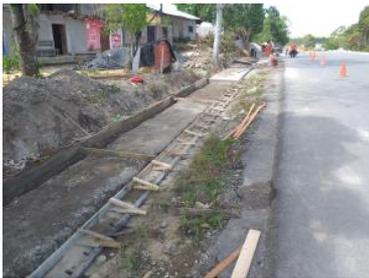
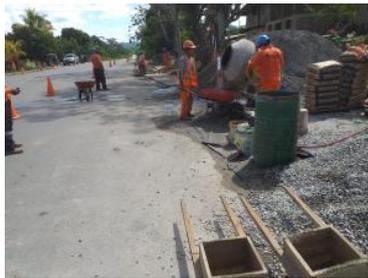
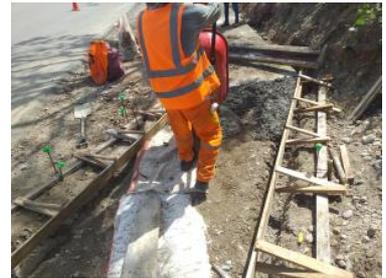
12

**Actividades:**  
 Visita de seguimiento en campo: Construcción de veredas

**CDescripcion\_\_\_\_\_:**  
 En la progresiva KM. 2+500 se continua construyendo veredas de concreto de F'c = 175 kg/cm2 a los 28 dias.
