BITACORA ELECTRÓNICA DE OBRA

REGISTRO DE LA BITACORA Y FOTO DEL CUADERNO DE OBRA

Confir ma Bitaco ra:	Nro Infor me: Infor me N ^o 16	Fecha Informe: 14-06-2019	Nombre De La Obra: Carretera Oyon- Ambo, Tramo II: Dv. Cerro de Pasco- Dv. Chacayan	Personal Encargado: OMAR LENIN CUESTAS HUALLPA
-------------------------------	--	------------------------------	--	--

Eliminación del Material de Corte - Realizar Trabajos de Limpieza y Mejoramiento - Eliminación y Explanación de Material Excedente

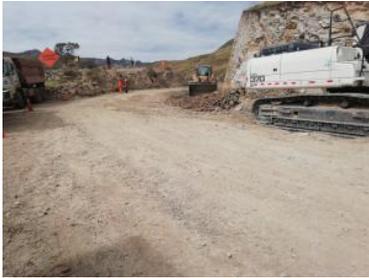
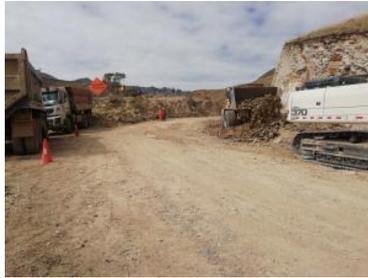
CDescripcion_____:
 (Km 193+200) se continúa con los trabajos de corte y eliminación del material al Km 188+00, trabajos realizados con cargador frontal y excavadora.

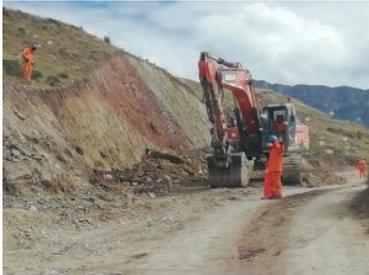
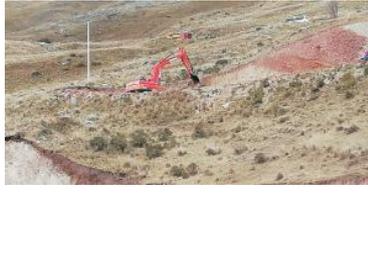
CDescripcion_____:
 (Km 192 + 340) Se puede apreciar en las vistas fotográficas los trabajos realizados en perfilado de talud y eliminación del material de corte y es trasladado desde el km 188+00, el trabajo es realizado con una excavadora.

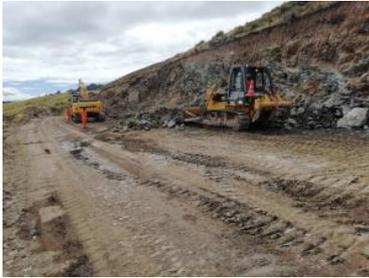
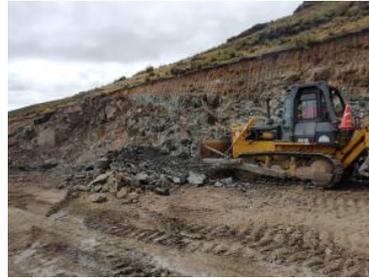
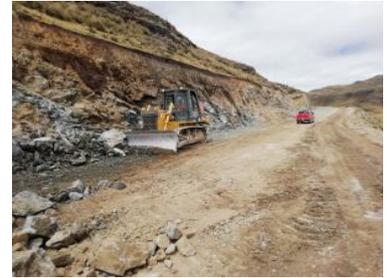
(Km184+100) Vista fotográfica donde se puede apreciar los trabajos de corte realizado con un tractor oruga, trabajo de corte a nivel de la rasante.

Se tiene una excavadora para realizar los trabajos de perfilado y cargado a los volquetes para su posterior eliminación al DME N° 10

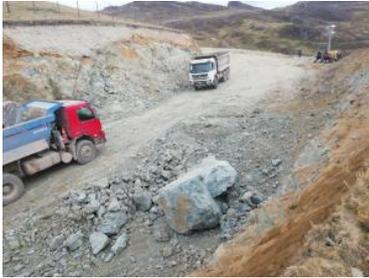
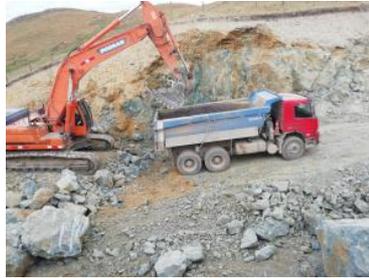
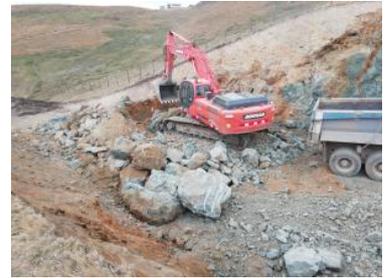
(Km 169+580) se continúa con los trabajos de eliminación del material de voladura y es trasladado al con volquetes al DME N° 10 ubicado en el Km 169+580, el cargado del material de voladora es realizado mediante una excavadora.

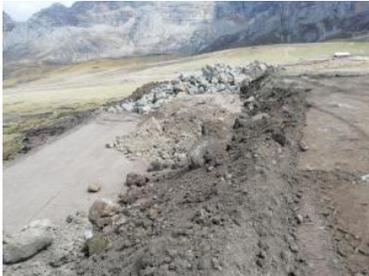
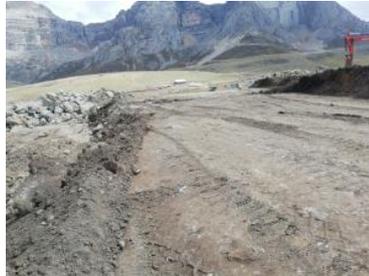
(Km 169+580) El DME N° 10 presenta problemas de deslizamiento debido al contacto y suelos demasiados saturados de agua, se tiene programado para realizar los trabajos de limpieza y colocado de rocas para darle soporte a la carga que se aplica con el compactado del material.

Se recomienda aprobar el uso de los nuevos DMEs, para poder eliminar el material excedente de cortes.
Se recomienda al contratista realizar el cargado de los volquetes con responsabilidad y evitar accidentes en la vía o de lo contrario usar las mallas protectoras y evitar accidentes.

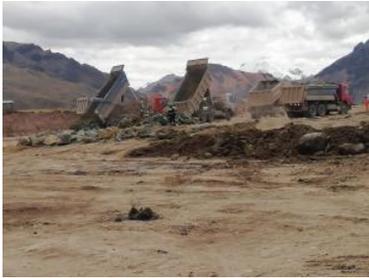
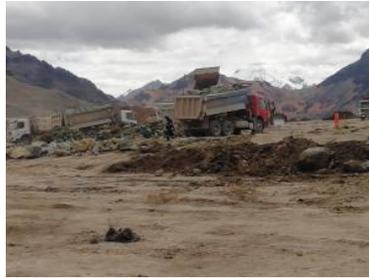
(Km 169 + 580) Se puede apreciar en las vistas fotográficas los trabajos realizados en explanación y compactado del material de corte, los trabajos son realizados con tractor oruga y una compactadora rodillo.
