BITACORA ELECTRÓNICA DE OBRA

Confirma Bitacora: Si	Nro Informe: 113	Fecha Informe: 20-06-2019	Nombre De La Obra: Carretera Moquegua - Omate - Arequipa Tramo: II km. 35 al km. 153,50	Personal Encargado: LUZMILA GUERRA MOTTA
---------------------------------	----------------------------	-------------------------------------	---	--

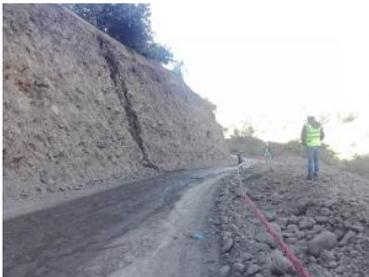
Foto1:

De la pérdida parcial de plataforma entre las progresivas 112+820@112+850 aproximadamente, y después de verificar los replanteos realizados respecto al eje de vía, se pudo apreciar que la vía cuenta con el ancho necesario para la construcción de la carretera, sin embargo sería necesaria la construcción de obras complementarias para garantizar la estabilidad en el talud inferior (foto N° 1)

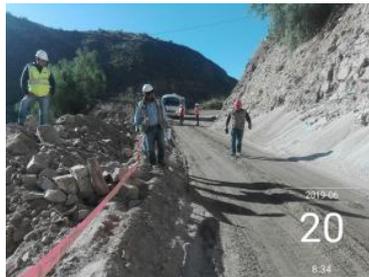
Foto2:

- De la pérdida parcial de plataforma entre las progresivas 113+350@113+600 aproximadamente, y después de verificar los replanteos realizados respecto al eje de vía, se pudo apreciar que la vía cuenta con el ancho necesario para la construcción de la carretera, por lo que sería necesario evaluar alternativas como ampliación de trabajos de corte o cambio de eje y construcción de obras complementarias a fin de garantizar la estabilidad en el talud inferior y contar con el ancho de plataforma requerido en el proyecto (foto N° 2)

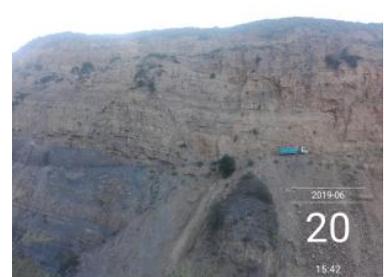
Foto3:

De la topografía del terreno entre las progresivas 120+780@121+350 aproximadamente, se hace notar que el contratista debería indicar las circunstancias de las dificultades de ejecución en este tramo dado que se tiene contemplado trabajos de corte y construcción de muros de contención (foto N° 3)

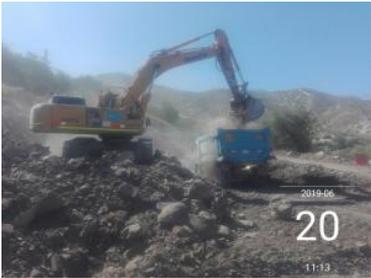
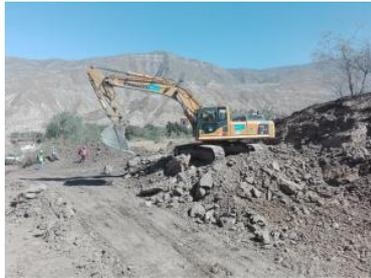
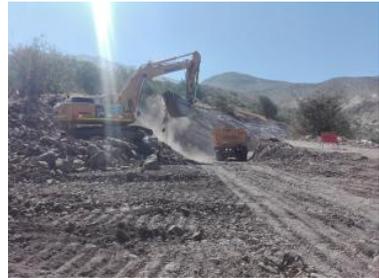
- La maquinaria en uso es de una excavadora sobre orugas y volquetes (fotos N°s 1, 2 y 3)
- Se viene realizando el corte de talud superior y de plataforma a nivel de sub rasante (fotos N°s 1, 2 y 3)

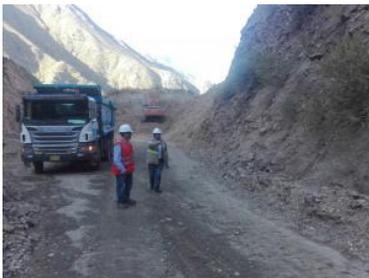
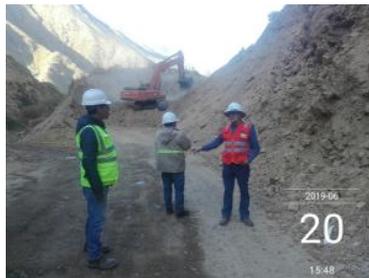
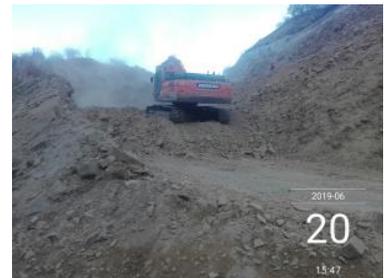
- Trabajos realizados por una excavadora sobre orugas (fotos N°s 1, 2 y 3) y con apoyo de volquetes para su eliminación.
- Se viene cortando material suelto de acuerdo al trazo planteado en el proyecto (fotos N°s 1, 2 y 3).
- Los trabajos son inspeccionados por los ingenieros Allcarima, De la Cruz y Zuazo especialistas y residente de obra por parte de la Dirección de Supervisión de PVN, Supervisión y Contratista respectivamente (fotos N°s 1 y 2)

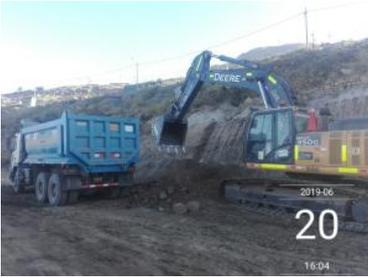
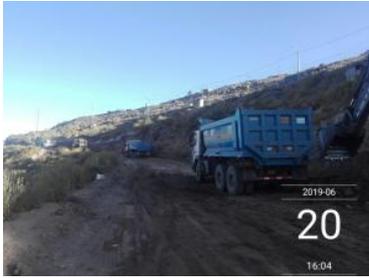
- Trabajos realizados por una excavadora sobre orugas (fotos N°s 2 y 3) y con apoyo de volquetes para su eliminación.
- Se viene cortando material suelto de acuerdo al trazo planteado en el proyecto (fotos N°s 2 y 3).
- Los trabajos son inspeccionados por los ingenieros Allccarima, De la Cruz y Zuazo especialistas y residente de obra por parte de la Dirección de Supervisión de PVN, Supervisión y Contratista respectivamente (foto N° 1)
- Se ha podido apreciar que los vigías no cuentan con radios para comunicación y coordinaciones de los espacios de tiempo para pases vehiculares así como de la oportunidad de trabajos de la maquinaria en obra cuando se encuentran en tránsito los vehículos ajenos a la ejecución de obra, entre otras coordinaciones propias de sus funciones.
