BITACORA ELECTRÓNICA DE OBRA

REGISTRO DE LA BITACORA Y FOTO DEL CUADERNO DE OBRA

| Confirma Bitacora: Si | Nro Informe: B 0 048 | Fecha Informe: 21-06-2019 | Nombre De La Obra: Carretera Oyon - Ambo, Tramo I: Oyon - Desvío Cerro de Pasco | Personal Encargado: VILCHEZ ESPINOZA JOHNATHAN ARTURO |

Reporte de monitoreo 21-06-19

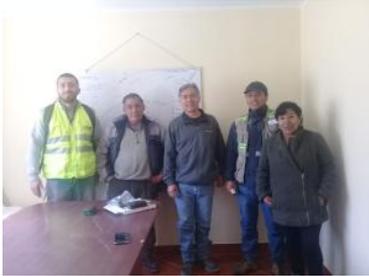
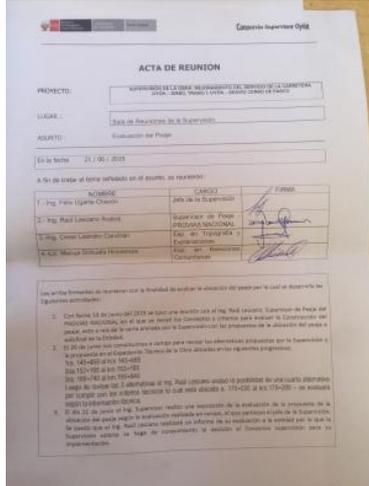
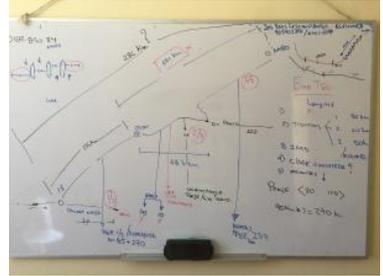
7

El día de hoy se llevo a cabo en las oficinas de la supervisión una reunión con el Ing. Raul Lescano Avalos, especialista de la unidad gerencial de operaciones de provias nacional, para tratar sobre el tema de la ubicación del peaje dentro del tramo I, por parte de la supervisión participaron el Ing. jefe de supervisión Felix Ugarte y especialista del área de topografía el Ing. Leandro Canchari. Se firmo acta (adjunta) detallando las actividades realizadas, evaluación de propuestas por supervisión y expediente técnico, asimismo, formulando una nueva propuesta con el objetivo de cumplir con los criterios técnicos necesarios, la cual se evaluara con mayor detalle y se informara al equipo de supervisión junto con sustento técnico y tome las acciones correspondientes.
