BITACORA ELECTRÓNICA DE OBRA

REGISTRO DE LA BITACORA Y FOTO DEL CUADERNO DE OBRA

Confirma Bitacora: Si	Nro Informe: 125	Fecha Informe: 22-06-2019	Nombre De La Obra: Carretera Juanjui-Tocache, tramo Pizana - La Polvora - Pizarron - Perlamayo - Campanilla	Personal Encargado: BORIS WALTER AYLLÓN CARCELÉN
---------------------------------	----------------------------	-------------------------------------	--	---

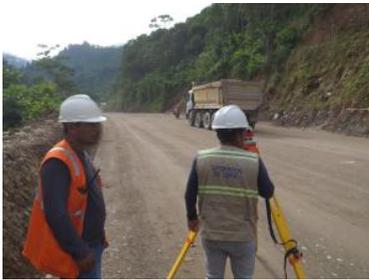
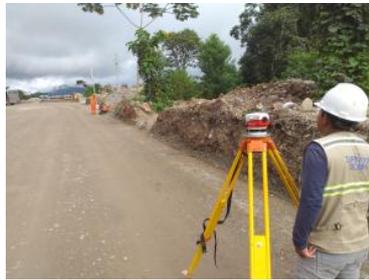
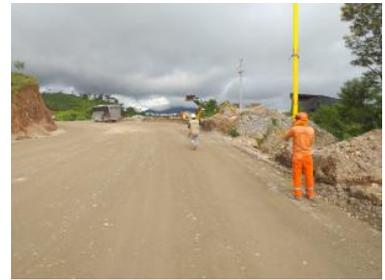
1

CDescripcion_____:
En la progresiva Km. 38+959 a 39+120 se realiza la verificación de la nivelación de la sub-rasante para su liberación por parte de la supervisión

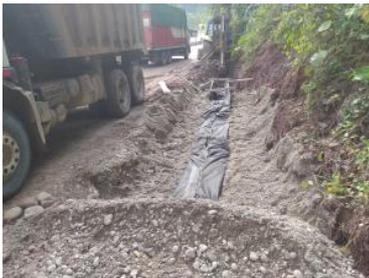
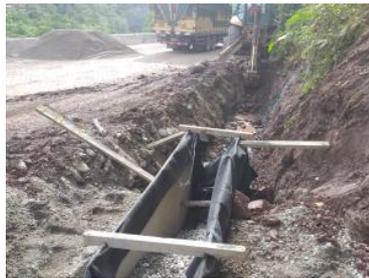
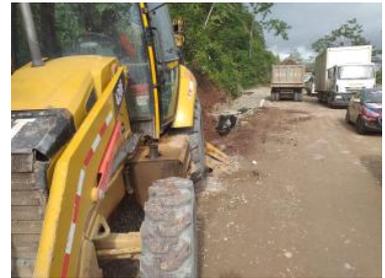
2

CDescripcion_____:
En la progresiva Km. 39+440 se están colocando los sub-drenes en el margen derecho de la vía

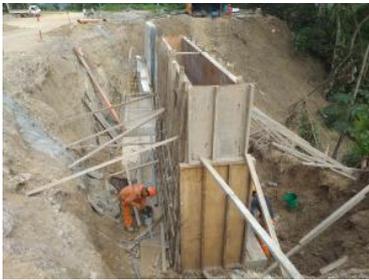
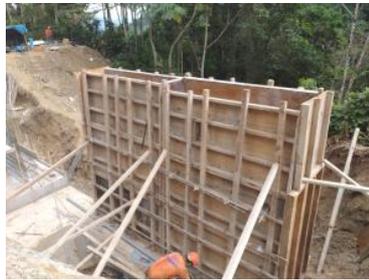
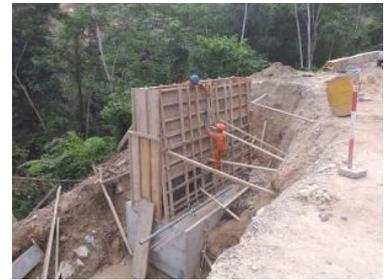
3

En la progresiva KM. 42+040 se realiza el encofrado de madera para la construcción de muro ciclopeo

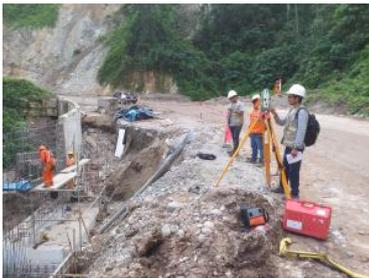
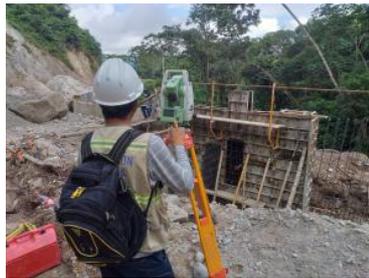
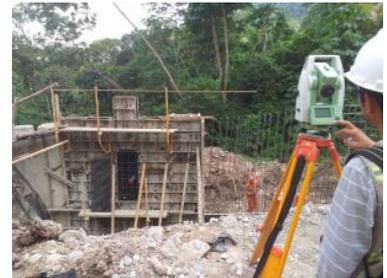
4

En la progresiva Km. 42+187 a la 42+202 , La supervisión realiza la verificación de los puntos importantes del encofrado para su liberación.

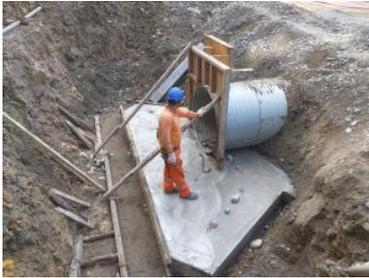
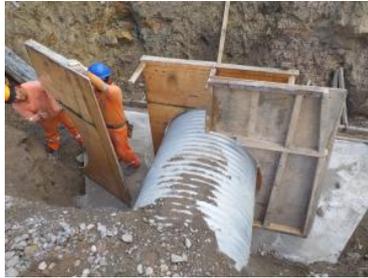
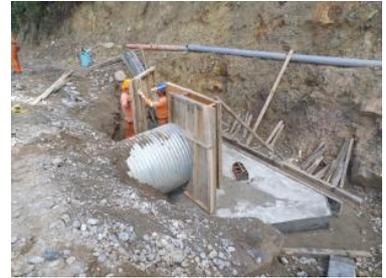
5

CDescripcion_____:
En la progresiva Km. 44+008 se realiza el encofrado del cabezal de alcantarilla TMC de 48 " ubicado en el margen izquierdo de la vía

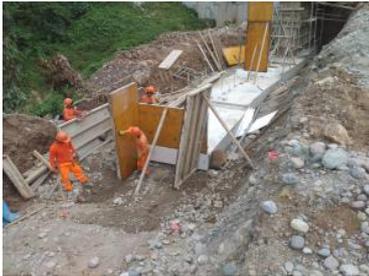
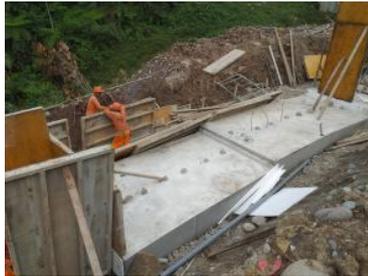
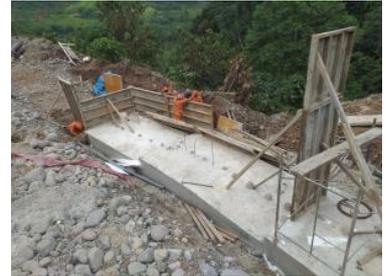
6

CDescripcion_____:
En la progresiva Km, 41+100 se realiza el encofrado de madera para la construcción de muros de concreto ciclopeo

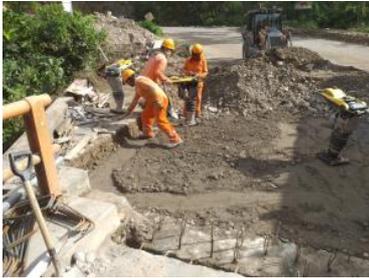
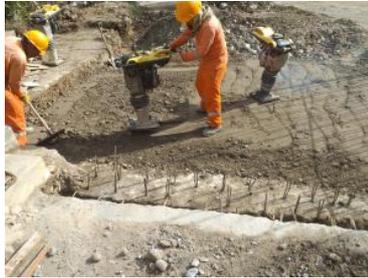
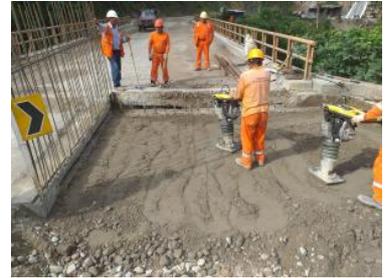
7

En la progresiva 39+975 en la salida del puente Pulcachi II, se realiza el relleno y la compactación del sitio donde se ubicará la losa de aproximación

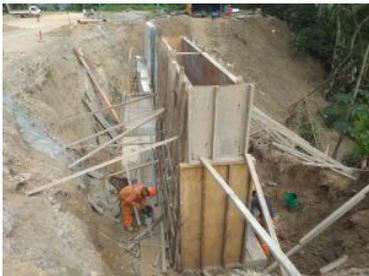
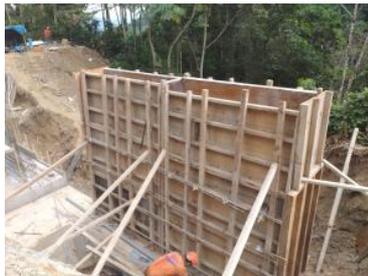
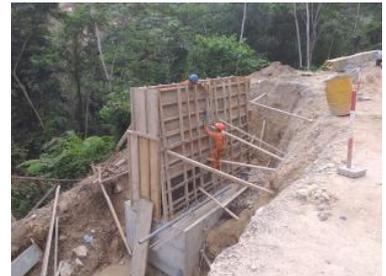
8

En la progresiva Km. 42+040 se esta realizando el encofrado de madera para la construcción de muros de concreto ciclopeo

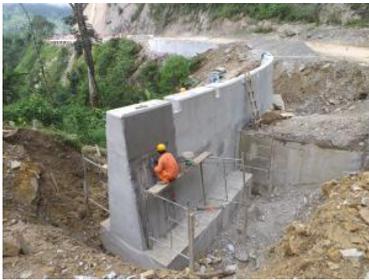
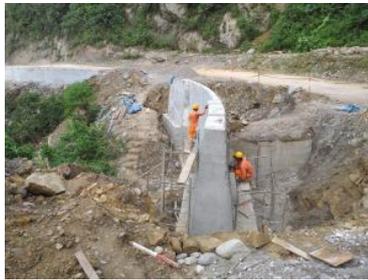
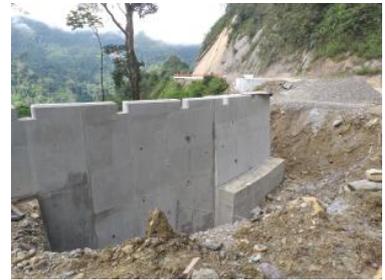
9

CDescripcion_____:
En la progresiva Km. 44+940 se ha terminado los muros de contención, se realizan labores de solaqueo para dar un mejor acabado al muro

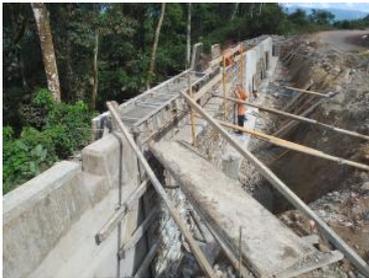
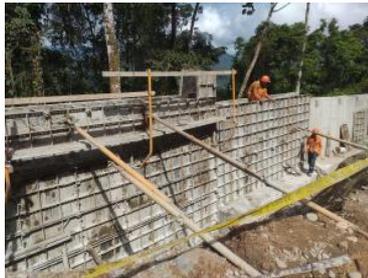
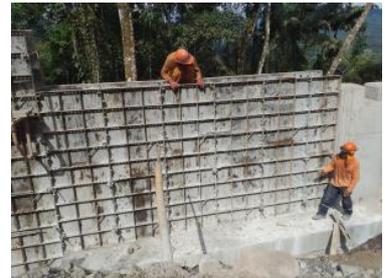
10

CDescripcion_____:
En la progresiva KM. 43+890 se esta desencofrando unos muros de concreto ciclopeo

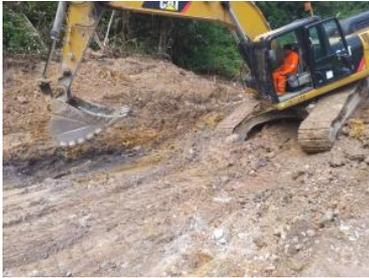
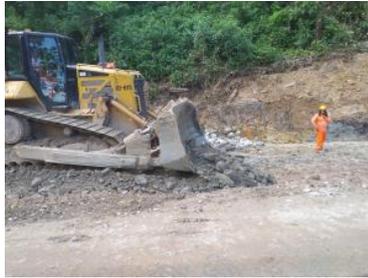
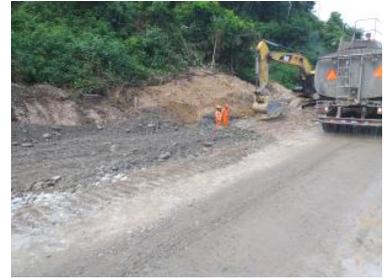
11

CDescripcion_____:
 En la progresiva 43+280 se esta realizando el mejoramiento de suelos en el margen derecho de la vía.

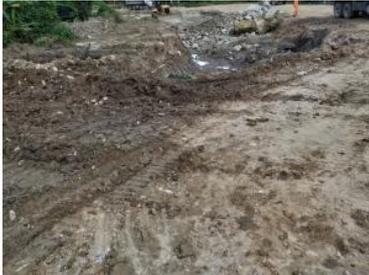
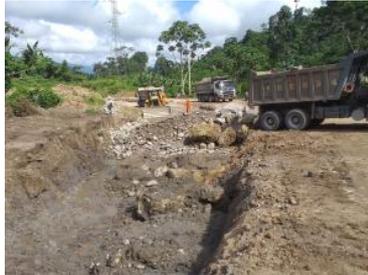
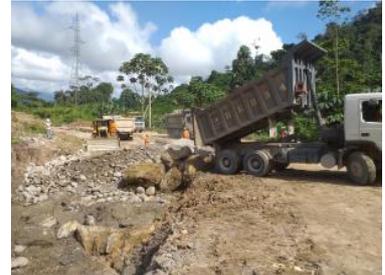
12

CDescripcion_____:
 En la progresiva Km. 43+000 se esta realizando sobre excavaciones por la presencia de aguas subterránea, para poder mejorar los suelos, se esta colocando rocas grandes en esta zona para poder estabilizar y mejorar los suelos.

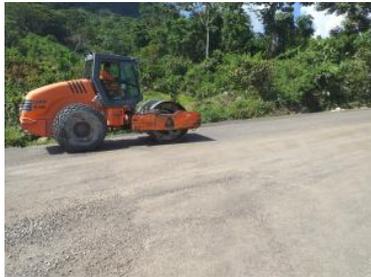
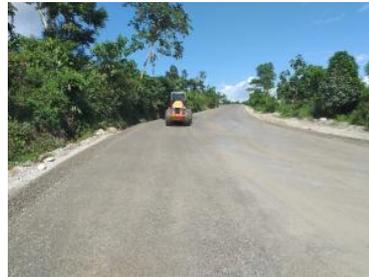
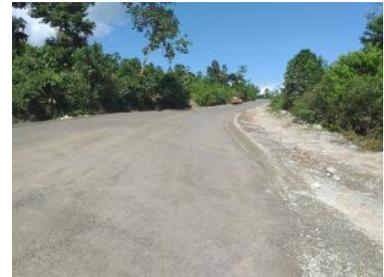
13

En la progresiva Km. 36+000 a la 36+700 se esta realizando la construcción de bases
