## BITACORA ELECTRÓNICA DE OBRA

### REGISTRO DE LA BITACORA Y FOTO DEL CUADERNO DE OBRA

Confirma Bitacora: N o Aplic a	Nro Informe: Infor m e N o 21	Fecha Informe: 20-06-2019	Nombre De La Obra: Carretera Oyon- Ambo, Tramo II: Dv. Cerro de Pasco- Dv. Chacayan	Personal Encargado: OMAR LENIN CUESTAS HUALLPA
---	---	------------------------------	--	--

Perfilado de Talud - Eliminación de Material Excedente - Explanación

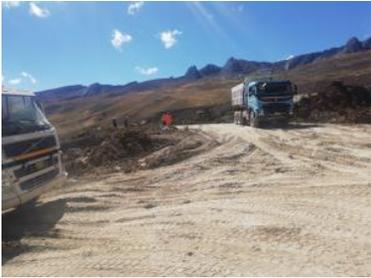
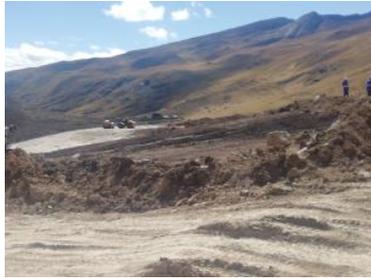
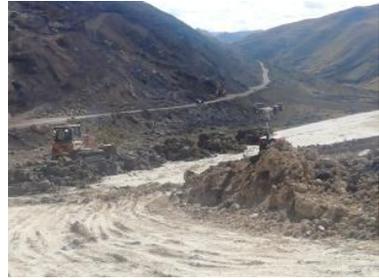
5

**CDescripcion\_\_\_\_\_:**  
(Km 188+00) Vistas fotográficas donde se puede apreciar los trabajos realizados en movimiento de tierras, explanación y conformación de la plataforma para la Planta Chancadora.

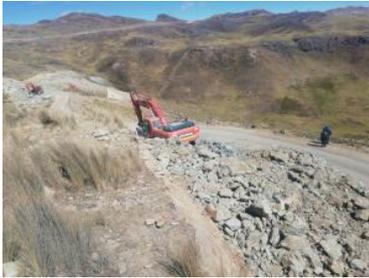
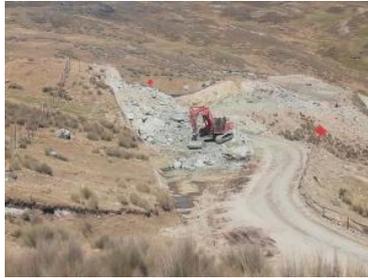
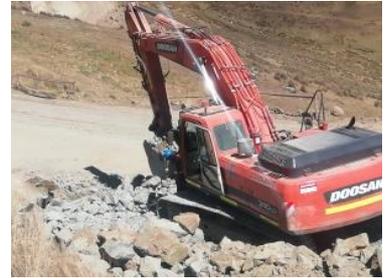
6

(Km 182+070) Se continúa con los trabajos de eliminación del material de voladura (Rocas), material que es clasificado, las que no se usarán para el mejoramiento son transportados y almacenados en el DME N° 10 ubicado en el km 169+850.
