BITACORA ELECTRÓNICA DE OBRA

| Confirma Bitacora: Si | Nro Informe: 127 | Fecha Informe: 26-06-2019 | Nombre De La Obra: Carretera Juanjui-Tocache, tramo Pizana - La Polvora - Pizarron - Perlamayo - Campanilla | Personal Encargado: BORIS WALTER AYLLÓN CARCELÉN |

Panel Fotográfico de la Bitacora de Obras

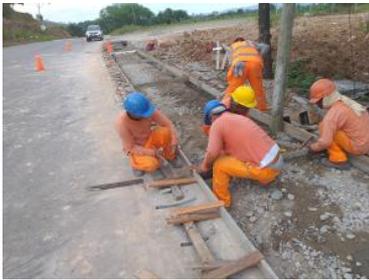
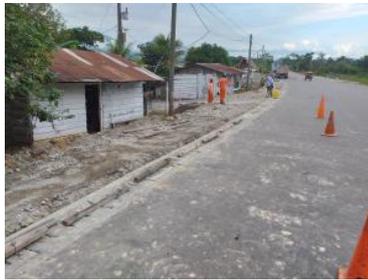
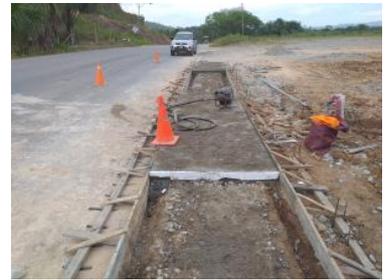
1

Actividades:
Visita de seguimiento en campo: Construcción de veredas

CDescripcion_____:
En las progresivas Km. 3+970 a 4+190 se esta encofrando y preparando el terreno para la construcción de veredas.

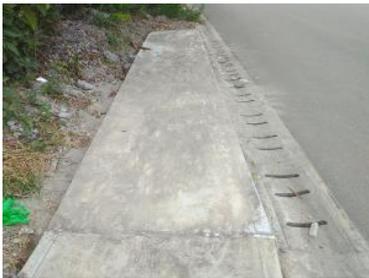
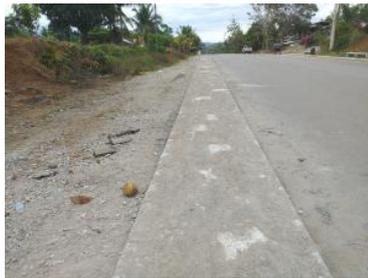
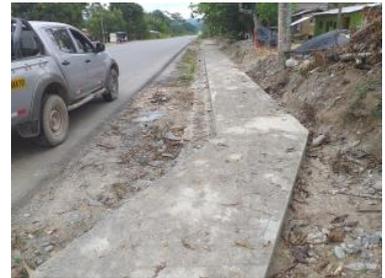
2

Actividades:
Visita de verificación de metrados en campo: Veredas construidas

CDescripcion_____:
En las progresivas KM. 2+595 a la 2+740 se han construido veredas de concreto adicionales.

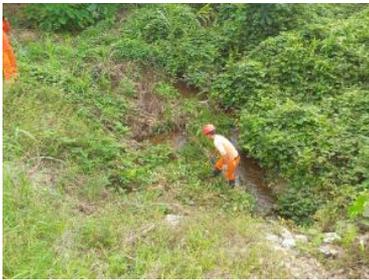
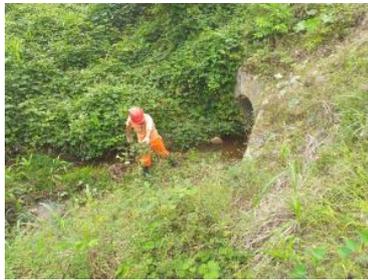
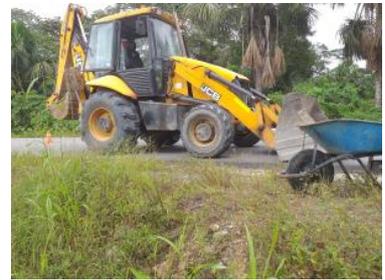
3

Actividades:
Visita de seguimiento en campo: Limpieza de alcantarilla

CDescripcion_____:
En la progresiva Km. 5+310 se esta limpiando el cauce de la alcantarilla existente, se utiliza herramientas menores y un equipo retroexcavador.

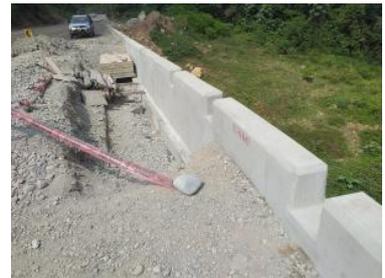
4

Actividades:
Visita de seguimiento en campo: Muro reparado

CDescripcion_____:
En la progresiva Km. 36+100 se ha realizado una reparación a un muro que fue observado por la supervisión, Ya se reparó el muro y se espera la aceptación por parte de la supervisión.

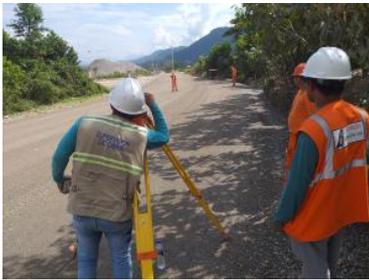
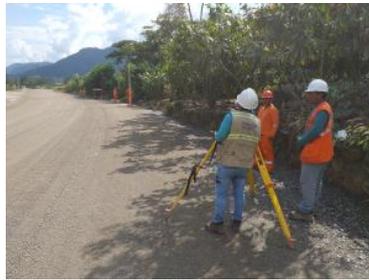
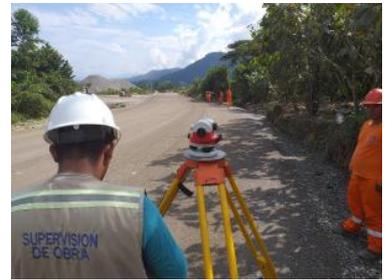
5

Visita de seguimiento en campo: Verificación de Nivelación para liberación de base

En la progresiva KM. 36+780, la supervisión realiza la verificación de la nivelación de la construcción de bases
