BITACORA ELECTRÓNICA DE OBRA

REGISTRO DE LA BITACORA Y FOTO DEL CUADERNO DE OBRA

Confirma Bitacora: Si	Nro Informe: 133	Fecha Informe: 26-06-2019	Nombre De La Obra: Construccion y Mejoramiento de la Carretera llave-Mazocruz	Personal Encargado: CUTIPA MONZON NESTOR ARNULFO
---------------------------------	----------------------------	-------------------------------------	---	---

REPORTE DEL 26 DE JUNIO DEL 2019

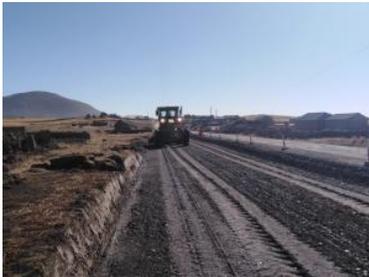
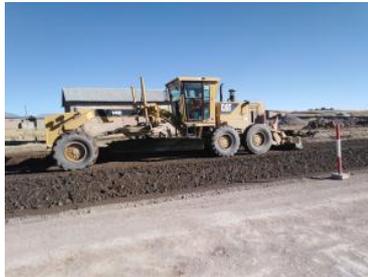
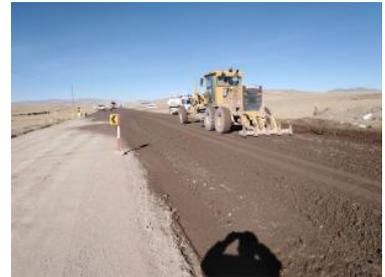
1

Actividades:
Terraplen

CDescripcion_____:
Primera capa corona a -0.15 m de la sub rasante ubicado en la progresiva km 4+100

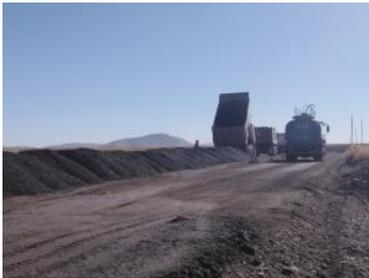
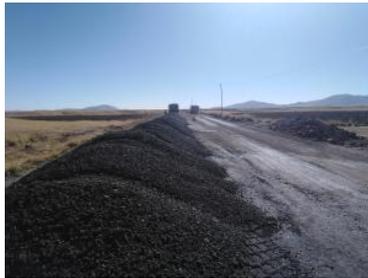
2

Actividades:
Base granular

CDescripcion_____:
Transporte de material granular en la progresiva km 10+600, desde la cantera n° 05 que esta ubicada en la progresiva km 37+470 Yarihuani

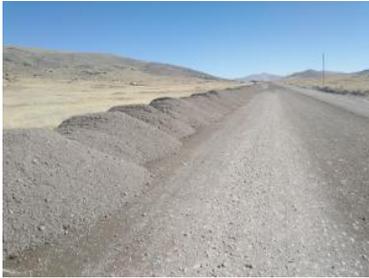
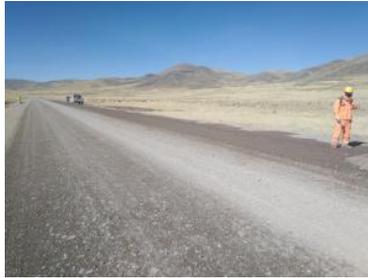
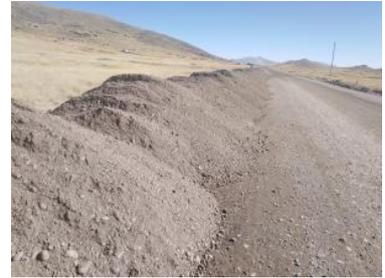
3

Actividades:
 Sub base granular

CDescripcion_____:
 Acumulación de material para conformacion de sub base ubicación en la progresiva Km 16+440

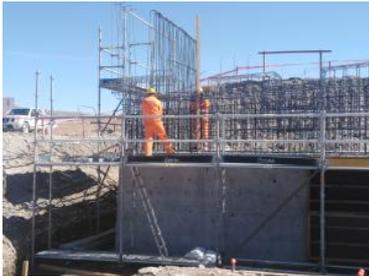
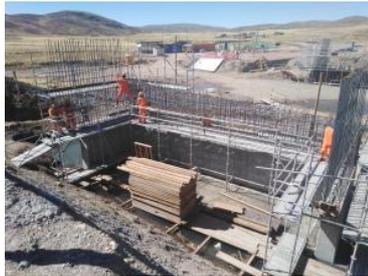
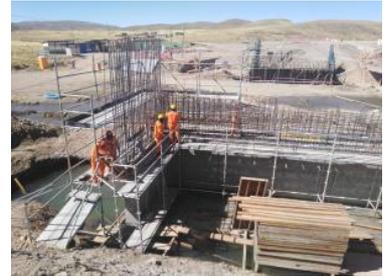
4

Actividades:
 Puente Ilinqui (L=36.30)

CDescripcion_____:
 Armado de acero de refuerzo en topes sísmicos y muro (ménsulas) ubicado en la progresiva km 33+760

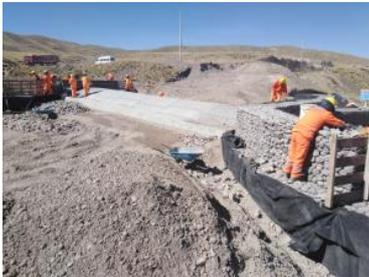
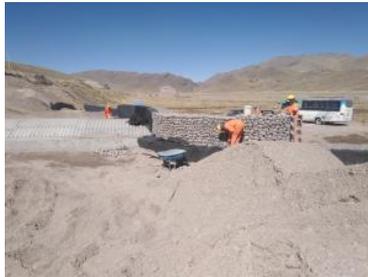
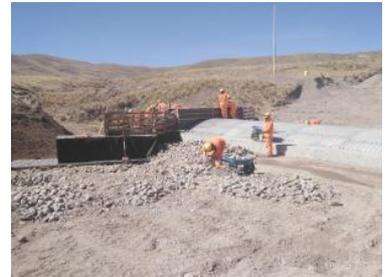
5

Actividades:
Drenaje

CDescripcion_____:
Alcantarilla tipo arco km 36+721 gaviones para relleno estructural

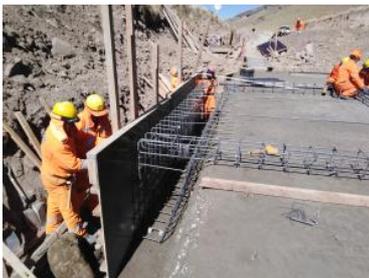
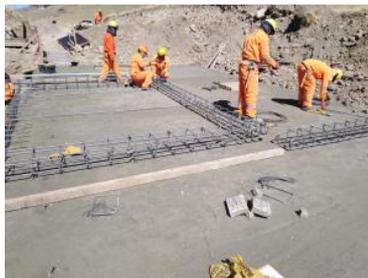
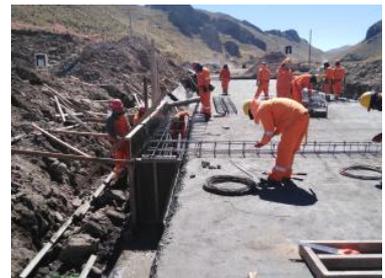
6

Actividades:
Baden n° 02

CDescripcion_____:
Armado de acero de uñas y losa ubicado en la progresiva km 41+425 de 30 m de longitud y 8.40 m de ancho

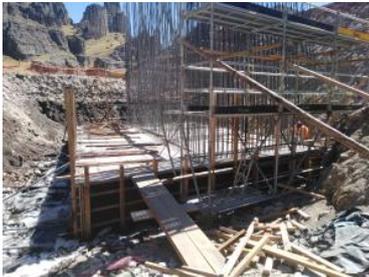
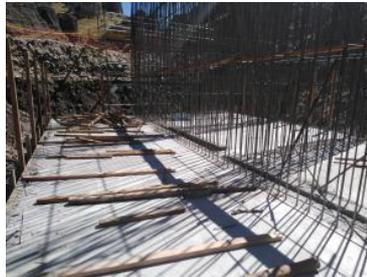
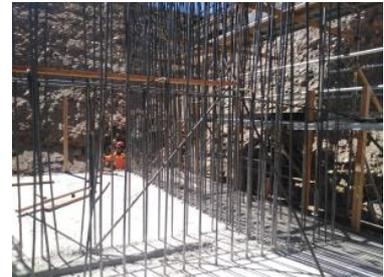
7

Puente chillihua (L=26.60 m)

Desencofrado de zapatas ubicado en la progresiva km 46+929
