## BITACORA ELECTRÓNICA DE OBRA

### REGISTRO DE LA BITACORA Y FOTO DEL CUADERNO DE OBRA

<b>Confirma Bitacora:</b> Si	<b>Nro Informe:</b> 129	<b>Fecha Informe:</b> 27-06-2019	<b>Nombre De La Obra:</b> Carretera Juanjui-Tocache, tramo Pizana - La Polvora - Pizarron - Perlamayo - Campanilla	<b>Personal Encargado:</b> BORIS WALTER AYLLÓN CARCELÉN
---------------------------------	----------------------------	-------------------------------------	---	--

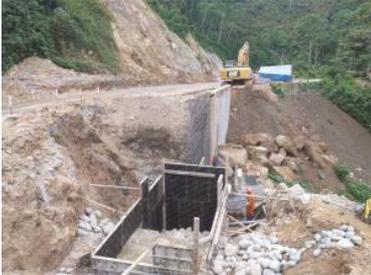
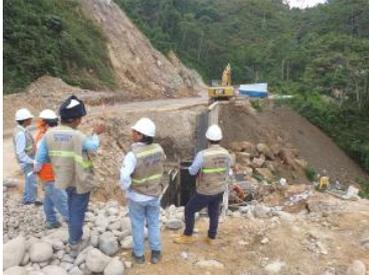
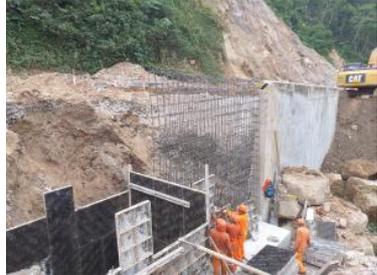
1

**Actividades:**  
Visita de verificación de metrados en campo: Muro construido con observación y ejecución de Refuerzo metálico en muro

**CDescripcion:**  
En la progresiva Km. 42+359 a 42+369 se ubica un muro que presenta observaciones por la supervisión, el mismo presenta una desviación en la parte superior del muro, donde se revisará, los puntos importantes con estación total para revisión y decisión de esta situación. Al lado se construye el refuerzo metálico para un muro de concreto armado adicional.

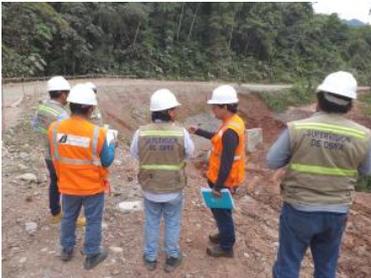
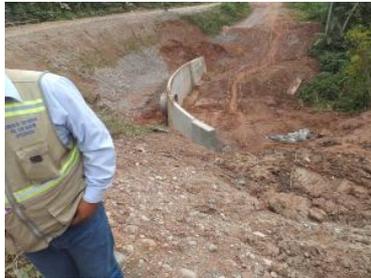
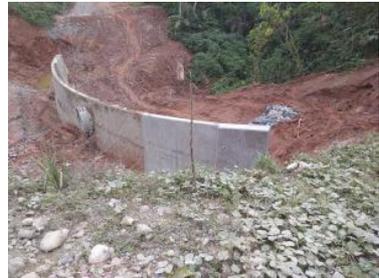
4

**Actividades:**  
Visita de verificación de actividades ejecutadas: Muros construidos

**CDescripcion\_\_\_\_\_:**  
En la progresiva KM. 54+193.72 a 54+205 se verifica en el margen derecho de la vía, la construcción de un muro de concreto ciclopeo y un muro de concreto armado, adicionales. El plano proyectado no se llevo al campo, para verificar las dimensiones del muro ejecutado con lo que exige el expediente. Se requiere también de los controles de calidad de los muros construidos.

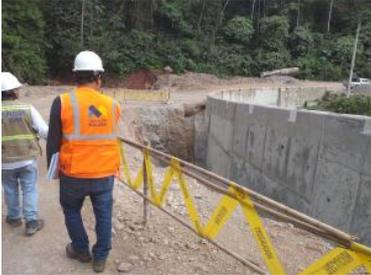
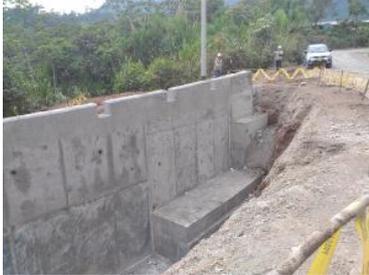
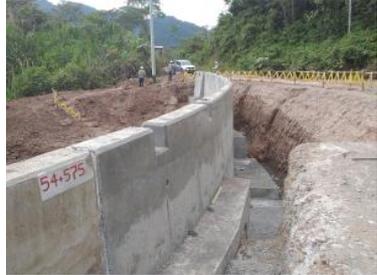
5

**Actividades:**  
Visita de verificación de actividades ejecutadas: Muros construidos.

En la progresiva Km. 54+548 a 54+575 se verifica la construcción de muros de concreto ciclópeo y de concreto armado , donde se observa que falta realizar el sub.drenaje ( Manto de geotextil, tubería de 6" y piedra chancada como filtro ) y el relleno en las zonas adyacentes a los muros, no se tiene los planos definitivos en campo de los muros construidos para la verificación de los metrados del expediente con lo ejecutado realmente. Finalmente tampoco se tiene en campo los resultados de los ensayos de control de calidad de los mismos.

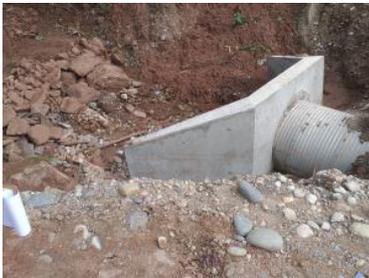
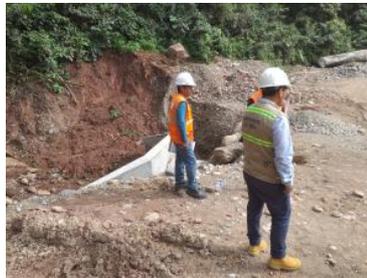
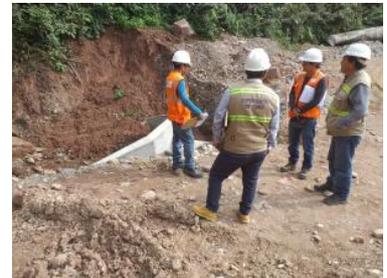
6

Visita de verificación de metrados: Construcción de cabezal de concreto de alcantarilla TMC de 72"

En la progresiva Km. 54+590.7 se verifica la construcción de cabezal de concreto para una alcantarilla TMC de 72 " . Se requiere los ensayos a compresión del concreto de  $F'c = 175 \text{ kg/ cm}^2$  .

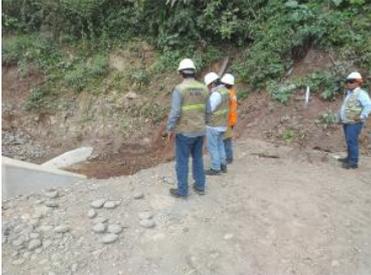
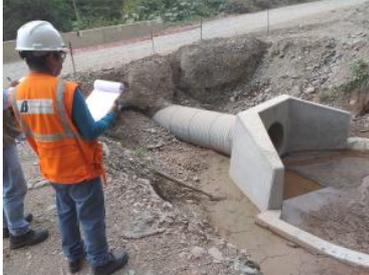
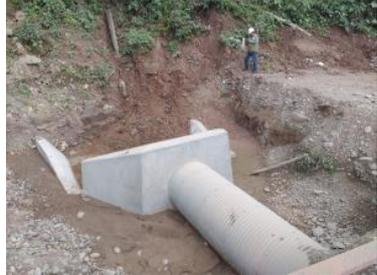
7

**Actividades:**  
Visita de verificación de metrados: Cabezal de alcantarilla TMC de 48 " emboquillado de piedra.

**CDescripcion\_\_\_\_\_:**  
En la progresiva Km. 54+774 se verifica la construcción de cabezal de concreto, falta el relleno y se observa el emboquillado de concreto sedimentado. En campo no se llevó las cantidades realmente ejecutadas para compararlas con los metrados que exige los planos del expediente. Se requiere de los controles de calidad del cabezal de concreto y del emboquillado.

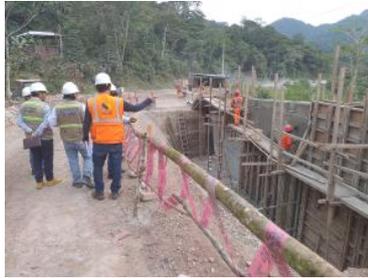
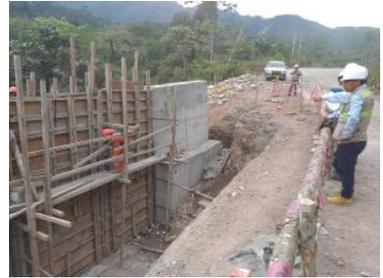
8

**Actividades:**  
Verificación de actividades ejecutadas: Muro en construcción

En la progresiva km. 54+929 a 54+950 se verifica la construcción de unos muros, falta el vaciado de un muro de concreto armado, en campo no se tiene el plano del expediente para poder verificar con los metrados efectivamente ejecutados.

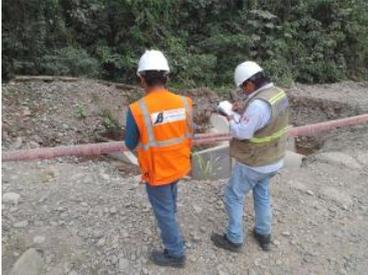
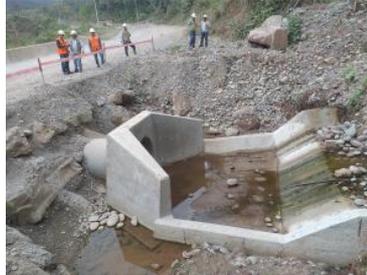
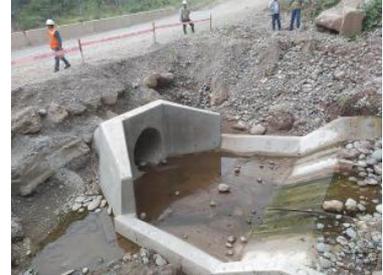
10

Visita de verificación de actividades: Cabezal de concreto y emboquillado

En la progresiva KM. 55+084 se ha construido un cabezal de concreto en el margen izquierdo de la vía . Se observa la construcción de un emboquillado de concreto y piedra en la entrada del cabezal , donde se requiere los planos y los metrados ejecutados para compararlos con lo proyectado. Se requiere el plano del expediente y el control de calidad de los elementos.

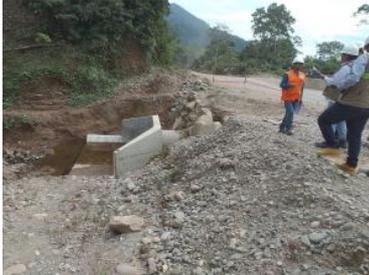
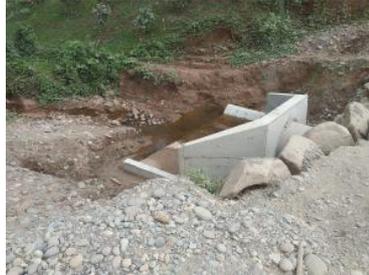
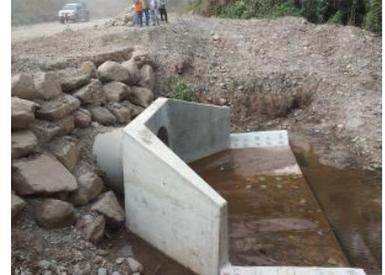
11

**Actividades:**  
Visita de verificación de actividades ejecutados: Alcantarilla y emboquillado

En la progresiva KM. 55+325 se verifica la construcción de cabezal de concreto en el margen izquierdo de la vía, se observa la construcción de un emboquillado donde se requiere el plano del expediente para saber el metrado del mismo, y para verificar si cumple con las dimensiones proyectadas y se requiere de los controles de calidad del concreto. Se observa además la falta de relleno en los lados del cabezal.

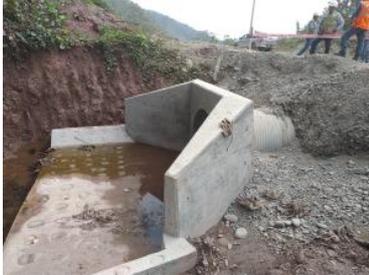
12

**Actividades:**  
Visita de verificación de actividades ejecutadas: Cabezal de alcantarilla TMC de 60 " y emboquillado

**CDescripcion\_\_\_\_\_:**  
En la progresiva KM. 55+444 se verifica la construcción de cabezal de concreto en el margen izquierdo de la vía, se observa la construcción de un emboquillado donde se requiere el plano del expediente para saber el metrado del mismo, y para verificar si cumple con las dimensiones proyectadas y se requiere de los controles de calidad del concreto. Se observa además la falta de relleno en los lados del cabezal.

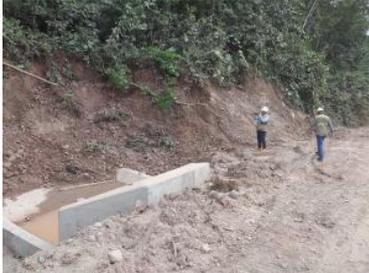
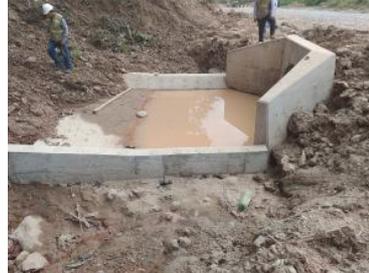
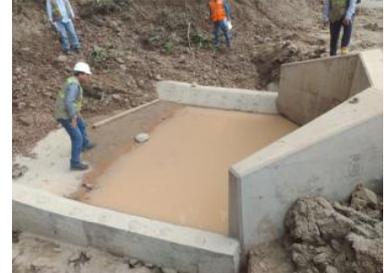
13

Visita de verificación de actividades Ejecutadas: Cabezal de alcantarilla TMC de 48 "

En la progresiva Km. 55+557 se verifica la construcción de cabezal de concreto en el margen izquierdo de la vía, se observa la alcantarilla inundada y la construcción de un emboquillado donde se requiere el plano del expediente para saber el metrado del mismo, y para verificar si cumple con las dimensiones proyectadas y se requiere de los controles de calidad del concreto. Se observa además la falta de relleno en los lados del cabezal.

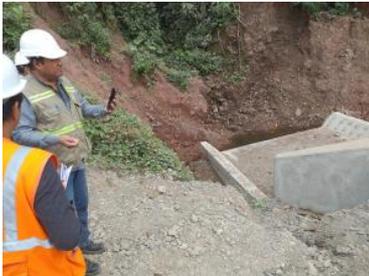
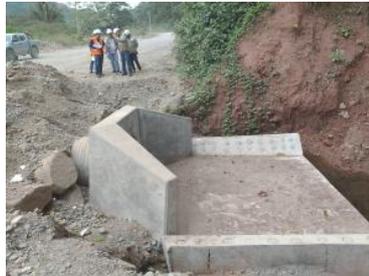
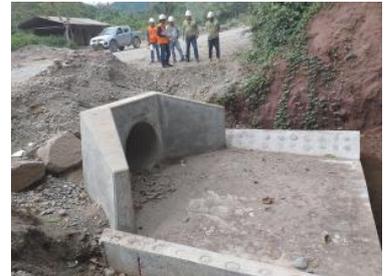
14

Visita de verificación de actividades ejecutadas: Cabezal de Alcantarilla TMC de 48 " y emboquillado

En la progresiva KM 55+620 se verifica la construcción de cabezal de concreto en el margen izquierdo de la vía, se observa la construcción de un emboquillado donde se requiere el plano del expediente para saber el metrado del mismo, y para verificar si cumple con las dimensiones proyectadas y se requiere de los controles de calidad del concreto. Se observa además la falta de relleno en los lados del cabezal.

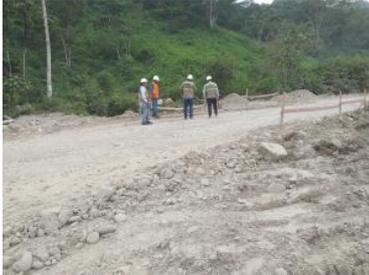
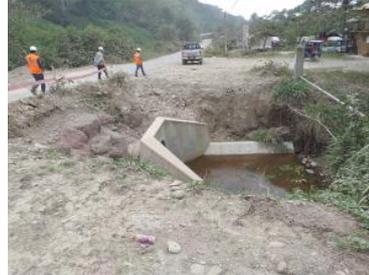
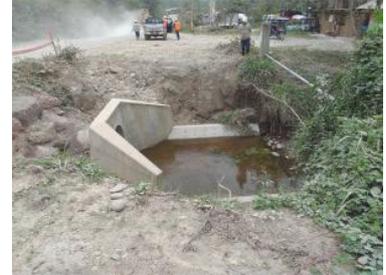
15

Visita de verificación de actividades ejecutadas: Cabezales de alcantarilla y emboquillado

En la progresiva Km. 56+120 , Se verifica la construcción de cabezal de concreto en el margen derecho e izquierdo de la vía, se observa la construcción de un emboquillado donde se requiere el plano del expediente para saber el metrado del mismo, y para verificar si cumple con las dimensiones proyectadas y se requiere de los controles de calidad del concreto. Se observa además la falta de relleno en los lados del cabezal.

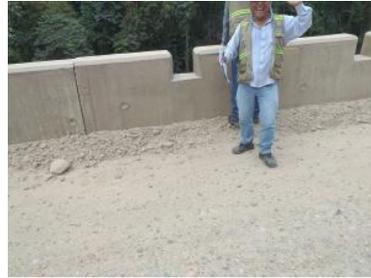
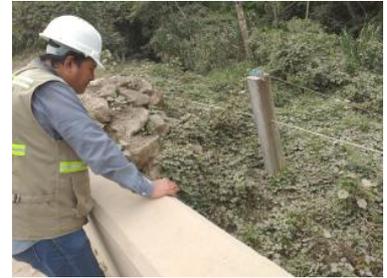
16

Visita de verificación de actividades ejecutadas: Construcción de cabezal de alcantarilla

En la progresiva KM. 57+ 351 se verifica la construcción de cabezal de concreto de alcantarilla TMC de 60 " donde se observa un derrumbe que ha tapado la alcantarilla casi en su totalidad .

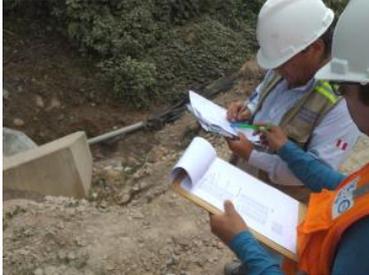
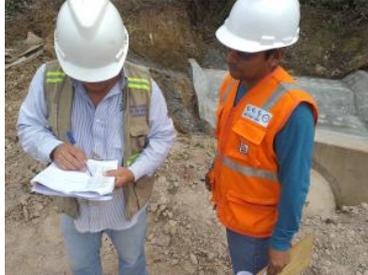
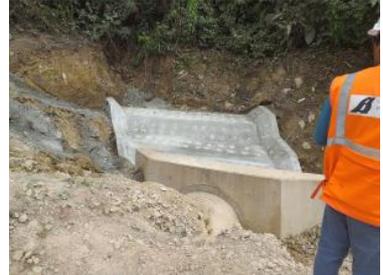
17

**Actividades:**  
Visita de verificación de actividades ejecutadas: Cabezal de alcantarilla

En la progresiva Km. 57+440 Se verifica la construcción de cabezal de concreto en el margen izquierdo de la vía, se observa la construcción de un emboquillado donde se requiere el plano del expediente para saber el metrado del mismo, y para verificar si cumple con las dimensiones proyectadas y se requiere de los controles de calidad del concreto. Se observa además la falta de relleno en los lados del cabezal.

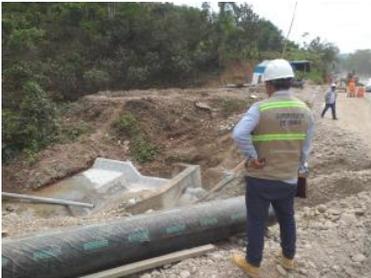
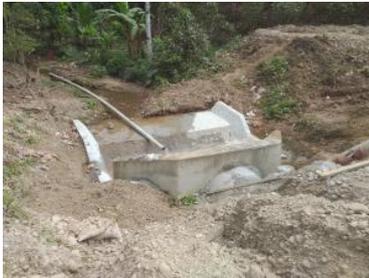
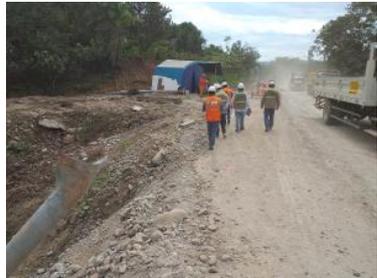
18

**Actividades:**  
Visita de verificación de actividades ejecutadas: Cabezal de alcantarilla y emboquillado

**CDescripcion\_\_\_\_\_:**  
En la progresiva KM. 57+705 Se verifica la construcción de cabezal de concreto en el margen izquierdo de la vía, se observa la construcción de un emboquillado donde se requiere el plano del expediente para saber el metrado del mismo, y para verificar si cumple con las dimensiones proyectadas y se requiere de los controles de calidad del concreto. Se observa además la falta de relleno en los lados del cabezal.

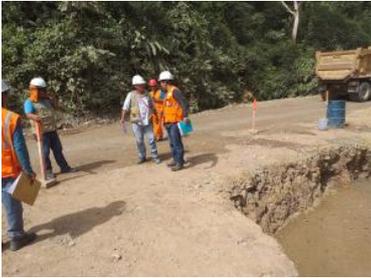
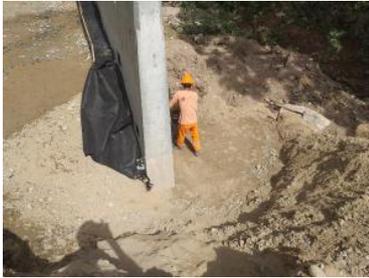
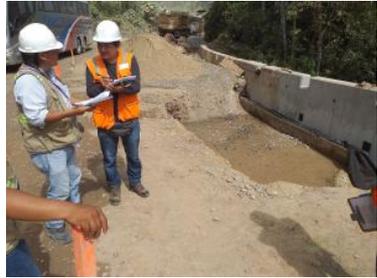
19

**Actividades:**  
Visita de verificación de actividades ejecutadas: Muros de concreto armado.

**CDescripcion\_\_\_\_\_:**  
En las progresivas Km. 63+925 a la 63+930 se verifica la construcción de muros de concreto armado adicionales. SE requiere culminar el relleno, y verificar los metrados del expediente con las dimensiones ejecutadas, y el soporte del control de calidad de las mismas.

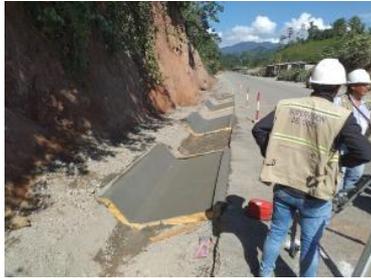
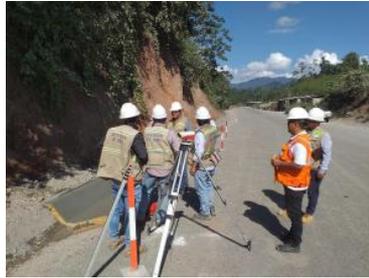
20

**Actividades:**  
 Visita de seguimiento en campo: Construcción de cunetas trapezoidales.

**CDescripcion\_\_\_\_\_:**  
 En las progresivas Km. 69+700 a 69+900 se esta vaciando cunetas trapezoidales de concreto, en el margen derecho de la via

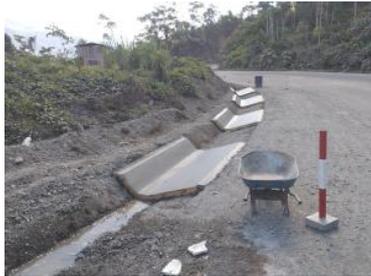
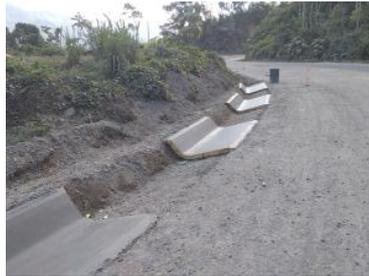
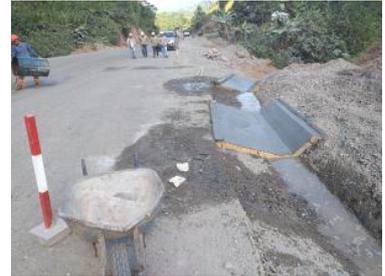
21

**Actividades:**  
 Visita de seguimiento en campo: Construcción de cunetas trapezoidales

**CDescripcion\_\_\_\_\_:**  
 En las progresivas KM 69+990 en el margen izquierdo de la vía, se esta realizando la construcción de cunetas trapezoidales de concreto.

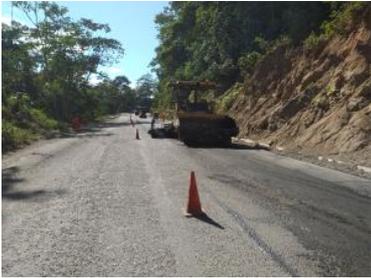
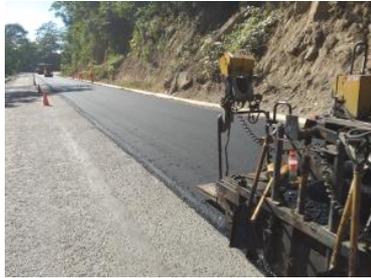
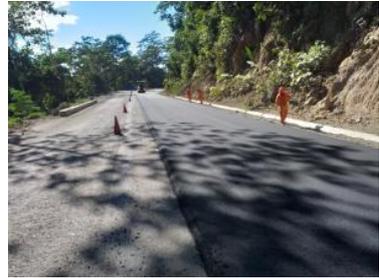
22

**Actividades:**  
Visita de seguimiento en campo: Asfaltado

**CDescripcion\_\_\_\_\_:**  
En la progresiva KM. 73+300 se esta realizando el asfaltado en caliente del margen derecho de la via ( primera capa )
