## BITACORA ELECTRÓNICA DE OBRA

<b>Confirma Bitacora:</b> Si	<b>Nro Informe:</b> B O 053	<b>Fecha Informe:</b> 28-06-2019	<b>Nombre De La Obra:</b> Carretera Oyon - Ambo, Tramo I: Oyon - Desvío Cerro de Pasco	<b>Personal Encargado:</b> VILCHEZ ESPINOZA JOHNATHAN ARTURO
---------------------------------	-----------------------------------	-------------------------------------	--	--

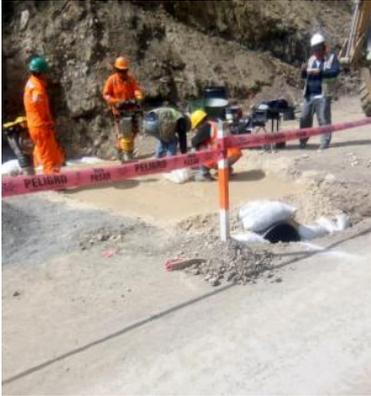
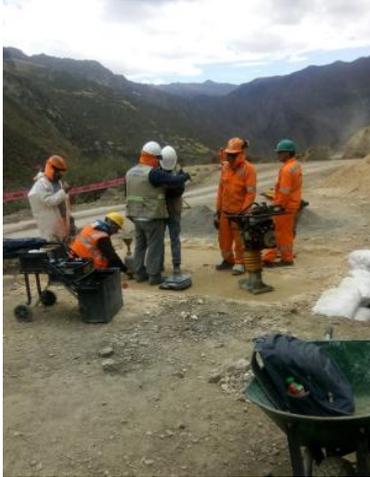
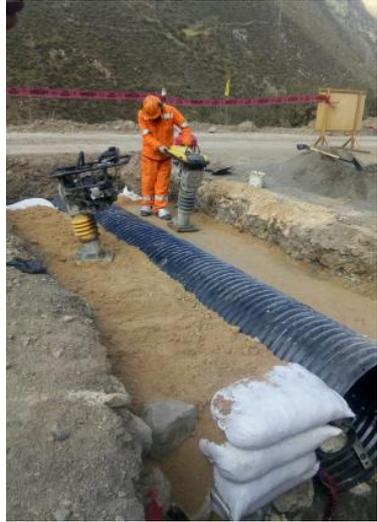
**Actividades:**  
Instalación de alcantarilla TMC 36"

**CDescripcion\_\_\_\_\_:**  
En la progresiva 136+172 se realizan los trabajos de relleno y compactación para la instalación de la alcantarilla TMC 36"

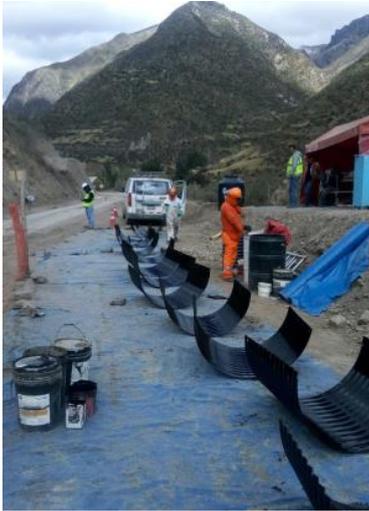
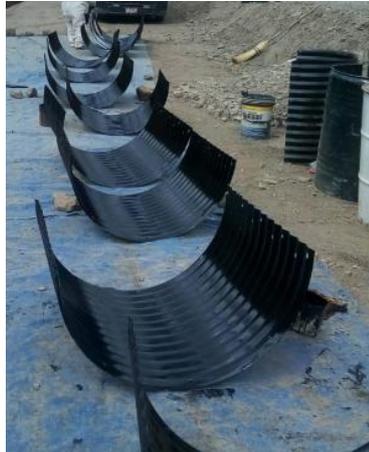
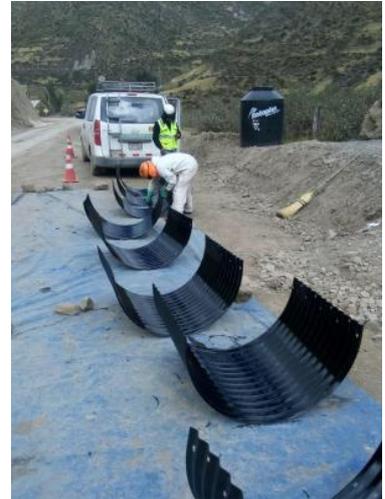
Recubrimiento de alcantarillas y pre armado

Se realizan trabajos de recubrimiento de alcantarillas TMC con pintura asfáltica impermeable, previo a su instalación.

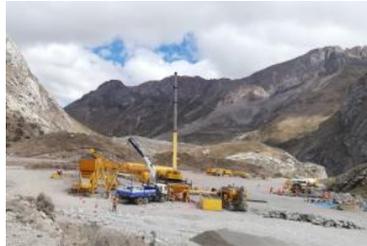
**Foto2:**

Planta de concreto

Continúan los trabajos de instalación de planta de concreto de 60 m<sup>3</sup> y 100 m<sup>3</sup> en la progresiva 153+100 lado izquierdo. Se iniciaron los trabajos de montajes de estructuras metálicas.

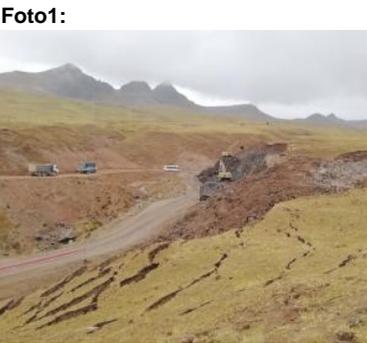
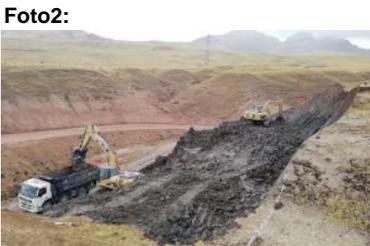
**Actividades:**  
Corte de talud y eliminación de material

**CDescripcion\_\_\_\_\_:**  
En la progresiva 173+060 a la 173+130 se realizan trabajos de corte de talud, eliminación de material excedente y banqueteta, se cierra el transito vehicular parcialmente.

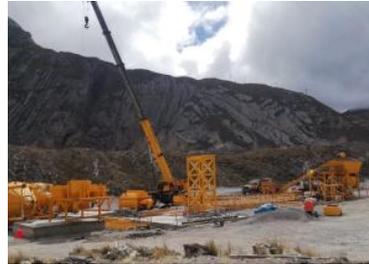
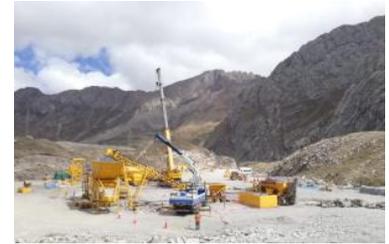
Planta de concreto

Continúan los trabajos de instalación de planta de concreto de 60 m3 y 100 m3 en la progresiva 153+100 lado izquierdo. Se iniciaron los trabajos de montaje de estructuras metálicas.
