BITACORA ELECTRÓNICA DE OBRA

REGISTRO DE LA BITACORA Y FOTO DEL CUADERNO DE OBRA

Confirma Bitacora: Si	Nro Informe: 134	Fecha Informe: 27-06-2019	Nombre De La Obra: Construccion y Mejoramiento de la Carretera llave-Mazocruz	Personal Encargado: CUTIPA MONZON NESTOR ARNULFO
---------------------------------	----------------------------	-------------------------------------	---	---

REPORTE DEL 27 DE JUNIO DEL 2019

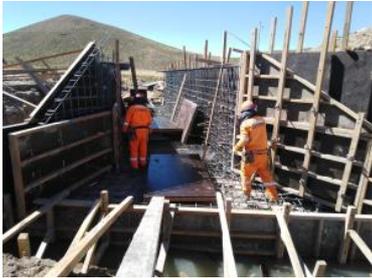
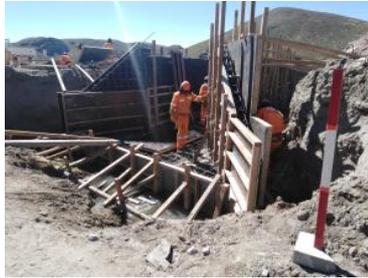
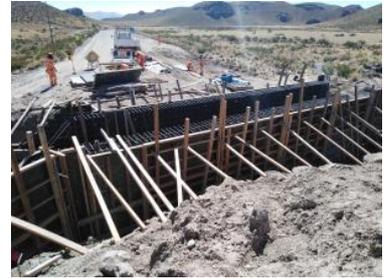
1

Alcantarilla tipo MCA de 2.5 x 2.0 m ubicado en la progresiva km 68+729, encofrado de muros de elevacion y aleros

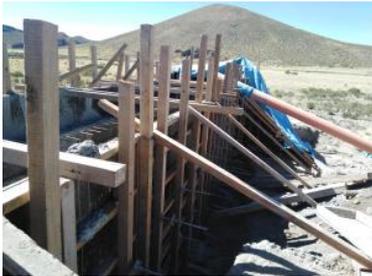
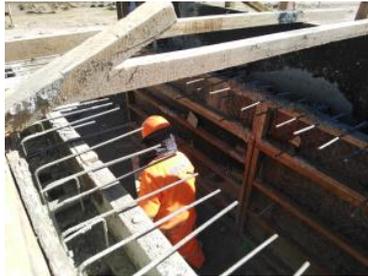
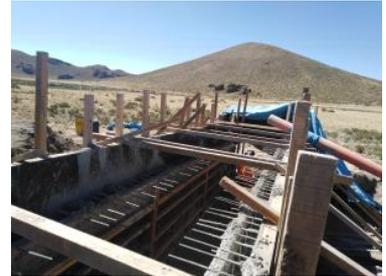
2

Alcantarilla tipo MCA de 1.5 x 1.5 m ubicado en la progresiva km 68+573, desencofrado de muros de elevación.

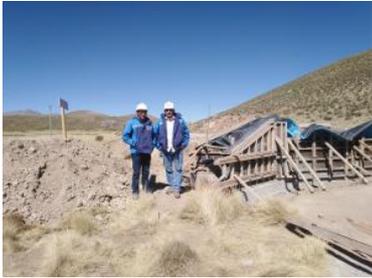
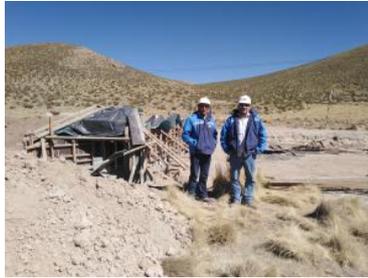
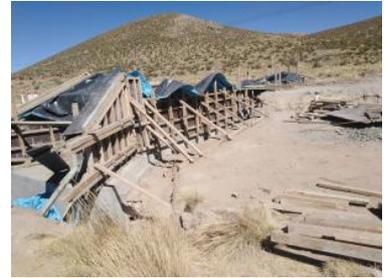
3

Alcantarilla MCA de 1.0 x 1.0 m ubicado en la progresiva km 68+285, verificación del Ing Marcos Ruiz Especialista en trazo y topografía de la Supervisión HOB Consultores

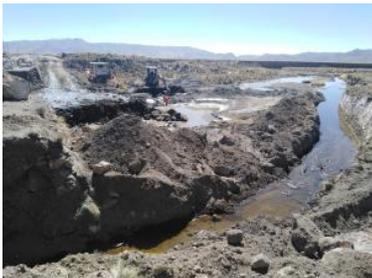
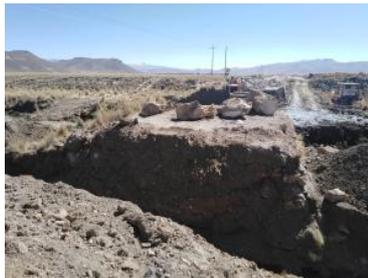
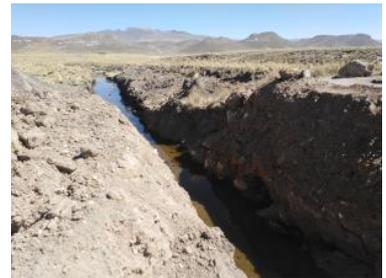
4

Alcantarilla tipo MCA de 3.0 x 3.0 m ubicado en la progresiva km 62+912, desvió de río y movimiento de tierras

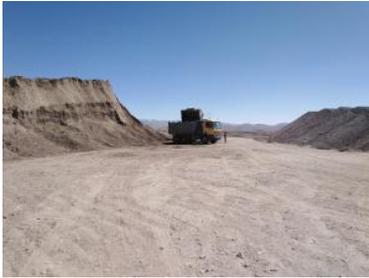
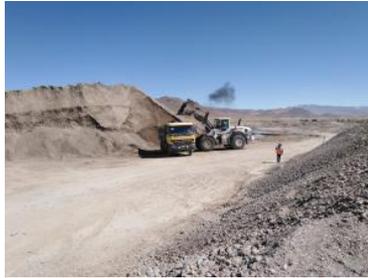
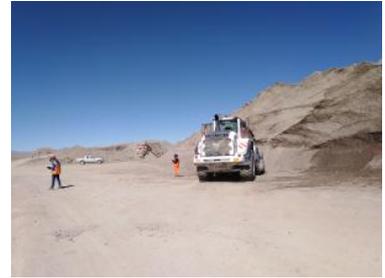
5

CDescripcion_____:
 Ubicación en el km 59+400 Conduriri, transporte de material para terraplén en la progresiva 53+100

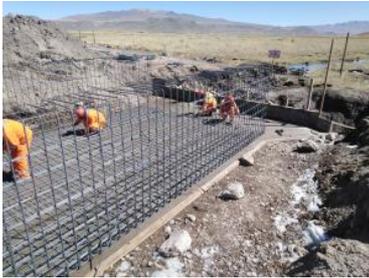
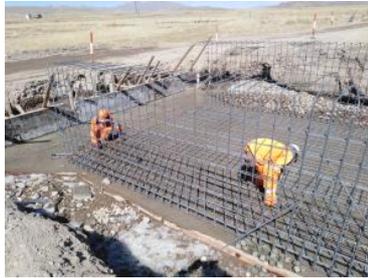
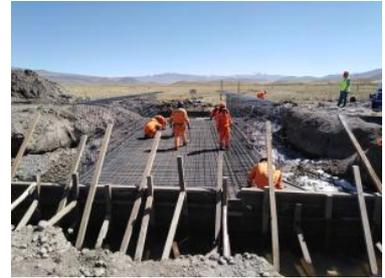
7

Alcantarilla tipo MCA de 2x1.5m ubicado en la progresiva km 57+567, armado de acero en losa de fondo y muros de elevación.

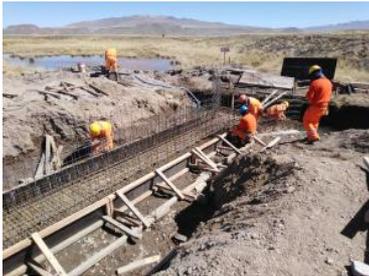
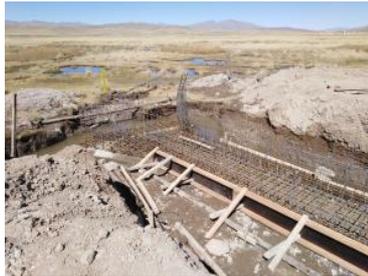
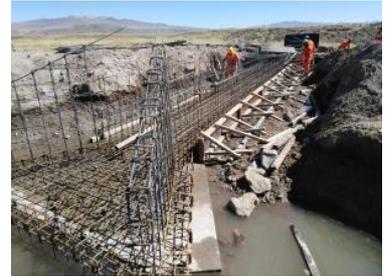
8

Alcantarilla tipo MCA de 1x1 ubicado en la progresiva km 56+985, armado de acero losa de fondo y muros de elevación

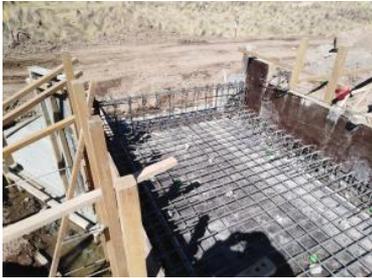
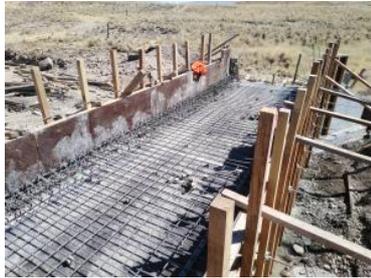
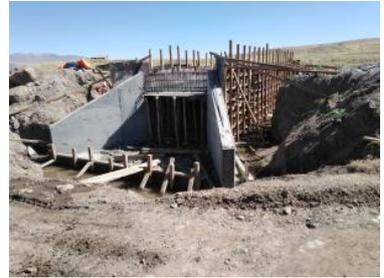
9

CDescripcion_____:
Alcantarilla tipo MCA de 2.0 x 1.5 m ubicado en la progresiva km 53+754, armado de acero losa superior

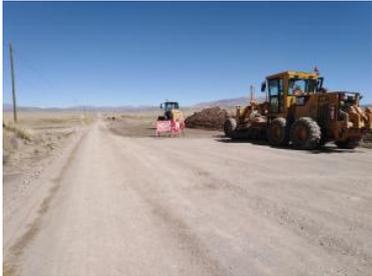
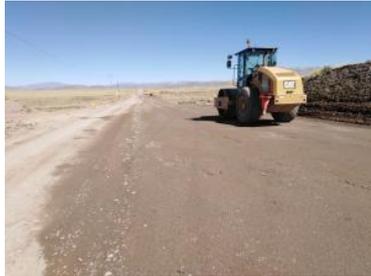
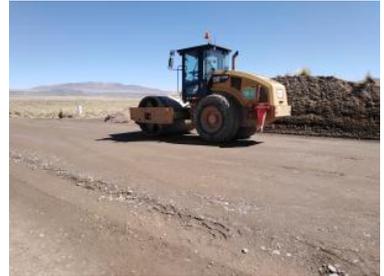
10

CDescripcion_____:
Extendido, riego y compactado de terraplén ubicado en la progresiva km 53+250

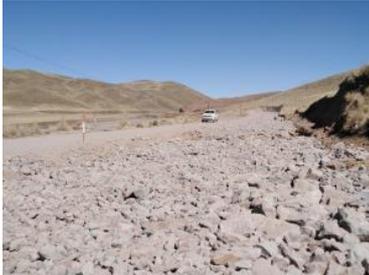
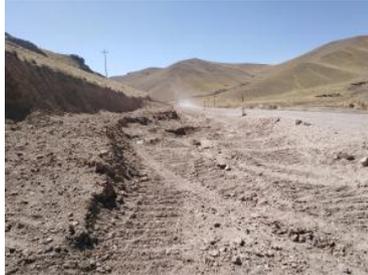
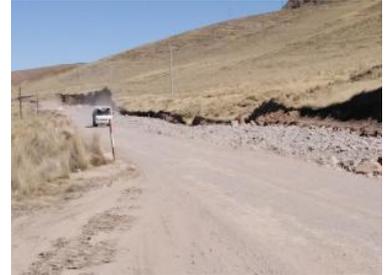
11

CDescripcion_____:
Enrocado lado derecho entre las progresivas km 50+040 hasta el km 50+620

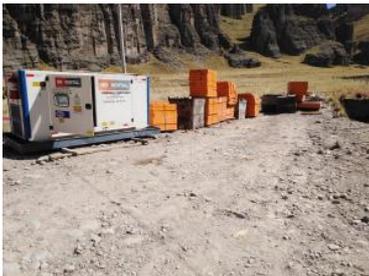
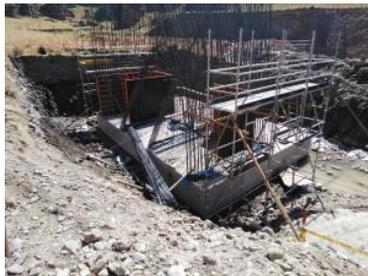
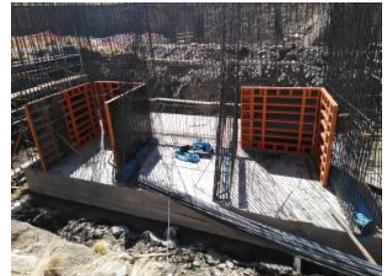
12

PUENTE CHILLIHUA (L=26.60M) KM 46+929 NO SE ESTÁN REALIZANDO EL DÍA DE HOY NINGUNA ACTIVIDAD, YA QUE NO SE CUENTA CON LAS GARANTÍAS DEL CASO, POR EL PROBLEMA CON LA FAMILIA CRUZ CARRILLO QUE AGREDIERON A LOS TRABAJADORES DEL CONTRATISTA Y LA SUPERVISION.

CDescripcion_____:
No se están realizando el día de hoy ninguna actividad, ya que no se cuenta con las garantías del caso

AL CONTRATISTA Y LA SUPERVISIÓN SE RECOMIENDA QUE DEBEN AGOTAR TODOS LOS MEDIOS POSIBLES DENTRO DE EL ENTENDIMIENTO CON LAS AUTORIDADES LOCALES, BENEFICIARIOS Y LA FAMILIA CONFLICTIVA PARA LLEGAR A UN ACUERDO SATISFACTORIO.

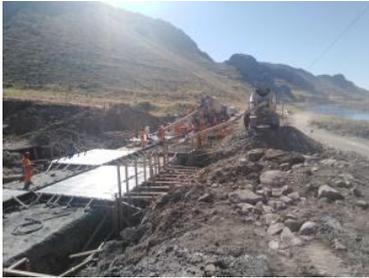
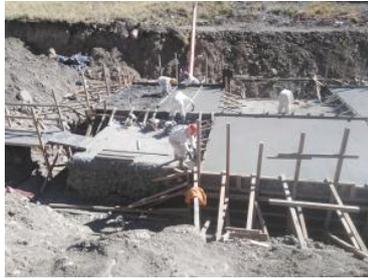
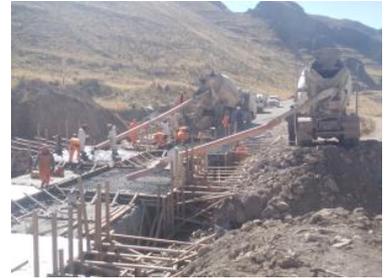
13

Ubicado en la progresiva km 41+425 de 30x8.40 m ,Vaceado de 105 m3 con concreto f'c = 210 kg/cm2 en las uñas y f'c = 280 kg/cm2 en la losa.

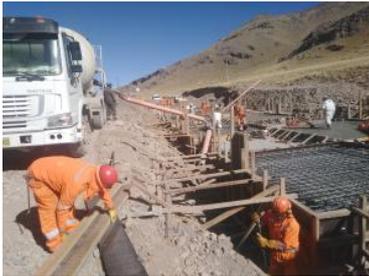
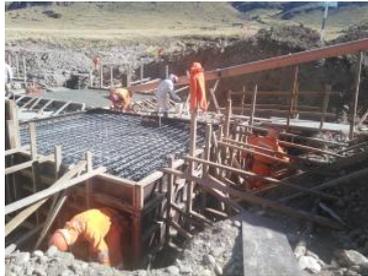
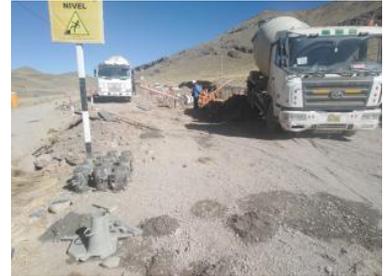
14

Ubicado en la progresiva km 41+425 de 30x8.40 m ,Vaceado de 105 m3 con concreto f'c = 210 kg/cm2 en las uñas y f'c = 280 kg/cm2 en la losa.

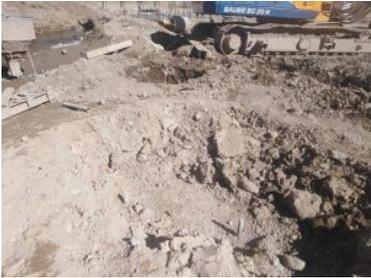
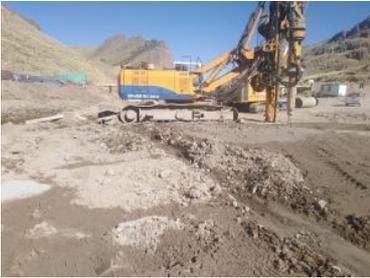
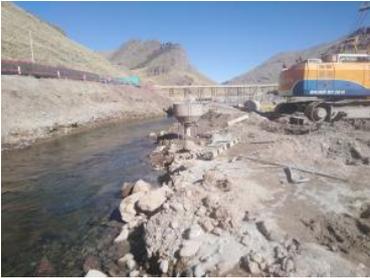
15

PUENTE UNTAVE (L=90.00 M) DESDE EL DÍA 18 DE JUNIO EN QUE SE QUEDARON LAS CAMISetas EN LA PERFORACIÓN DURANTE EL VACEADO, SOLO SE ESTA REALIZANDO ARMADO DE ACERO PARA PILOTES ENTRE OTROS.

CDescripcion_____:
Desde el día 18 de Junio en que se quedaron las camisetas en la perforación durante el vaceado, solo se esta realizando armado de acero para pilotes entre otros.
