BITACORA ELECTRÓNICA DE OBRA

REGISTRO DE LA BITACORA Y FOTO DEL CUADERNO DE OBRA

Confirma Bitacora: Si	Nro Informe: 135	Fecha Informe: 28-06-2019	Nombre De La Obra: Construccion y Mejoramiento de la Carretera llave-Mazocruz	Personal Encargado: CUTIPA MONZON NESTOR ARNULFO
---------------------------------	----------------------------	-------------------------------------	---	---

REPORTE DEL 28 DE JUNIO DEL 2019

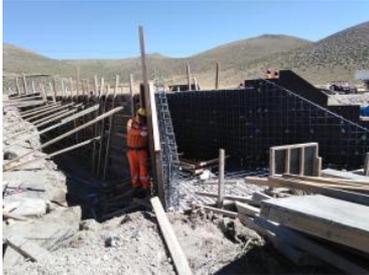
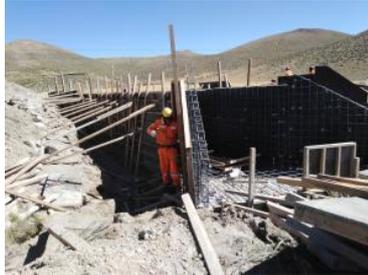
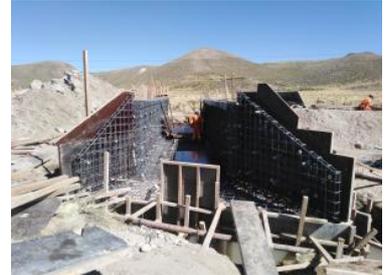
1

CDescripcion:
Alcantarilla tipo MCA de 2.5 X 2.0 m encofrado de losa de fondo y muros de elevación

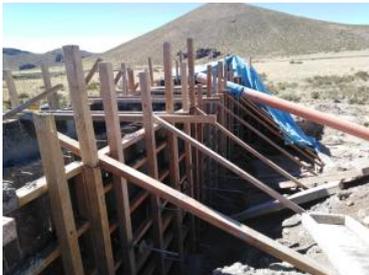
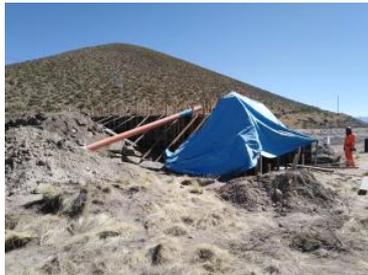
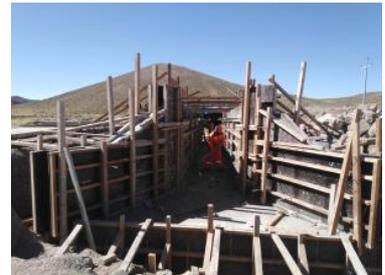
2

CDescripcion:
Alcantarilla MCA desencofrado de muros de elevacion y aleros

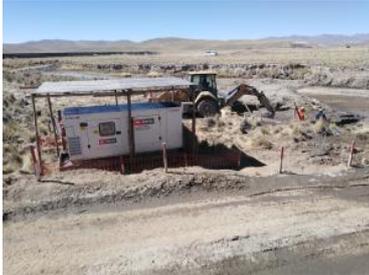
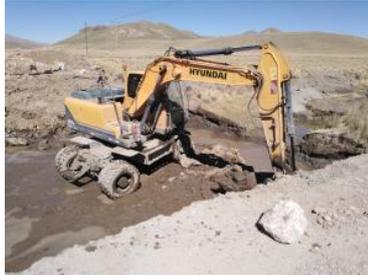
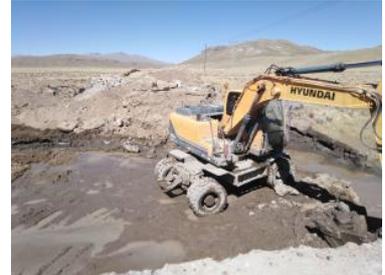
3

CDescripcion_____:
Alcantarilla tipo MCA de 3x3 m ubicado en la progresiva km 62+912 excavacion

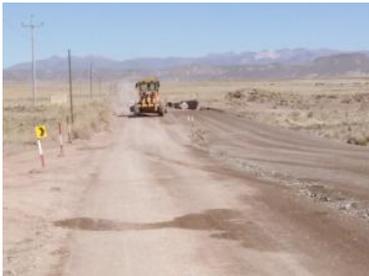
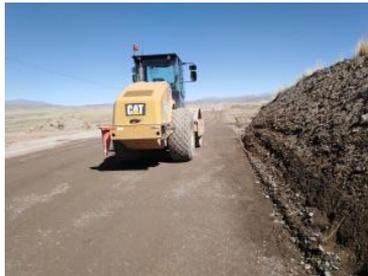
4

Actividades:
Terraplén
km 53+260

CDescripcion_____:
Conformado de material proveniente de la cantera N° 09 km 59+400 Conduriri

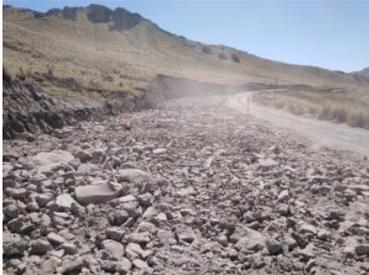
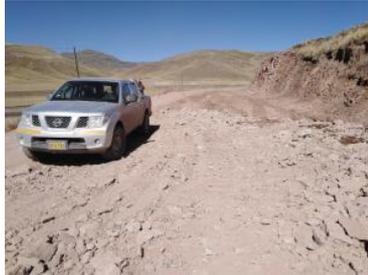
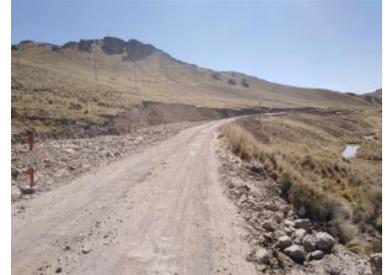
5

CDescripcion_____:
Enrocado con over para mejorar el terreno de fundación del terraplén o relleno

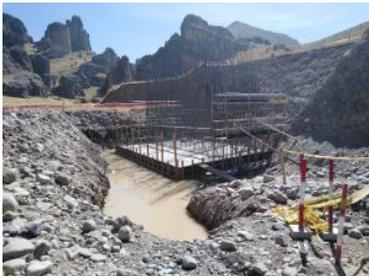
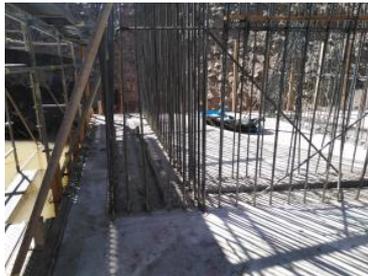
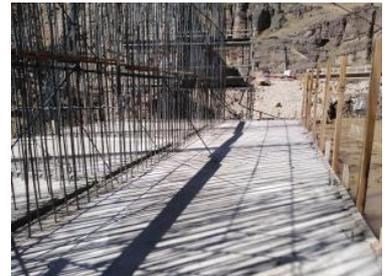
6

Actividades:
Puente Chillihua (L=26.60 m)

CDescripcion_____:
Se verifica el armado de acero de la elevación de estribo según planos del expediente técnico, ubicado en la progresiva km 46+929

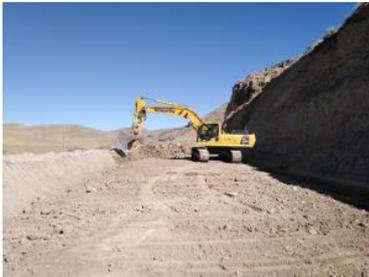
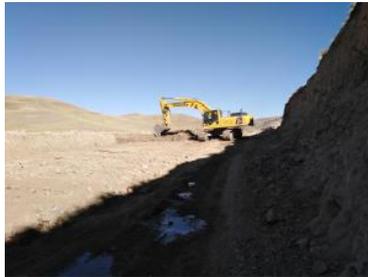
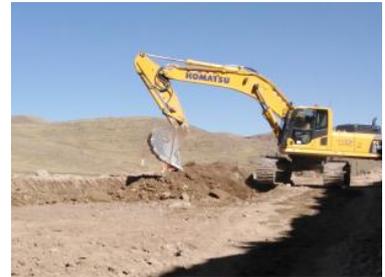
7

CDescripcion_____:
 Excavación en material suelto ubicado en la progresiva km 42+760

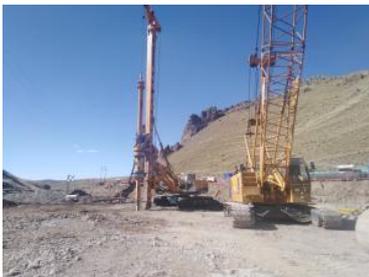
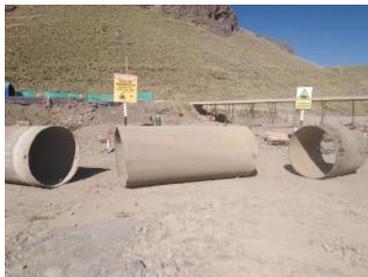
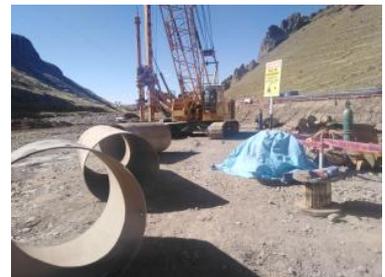
8

Actividades:
 Puente Untave (L= 90.00 m)

CDescripcion_____:
 Armado de acero para pilotes ubicado en la progresiva km 40+050

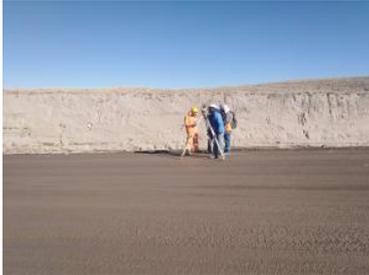
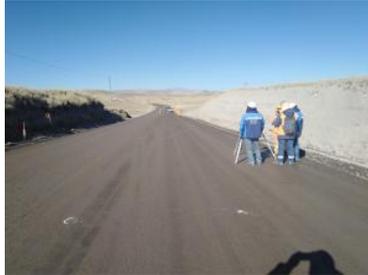
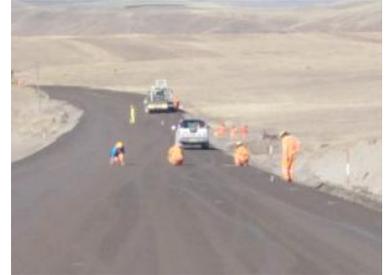
10

CDescripcion_____:
Liberando base km 8+860 hasta km 9+250

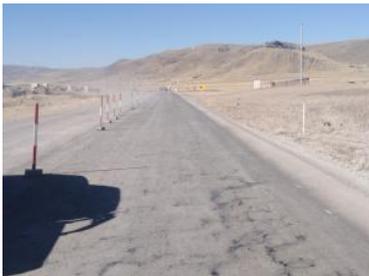
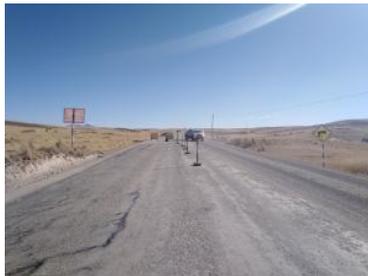
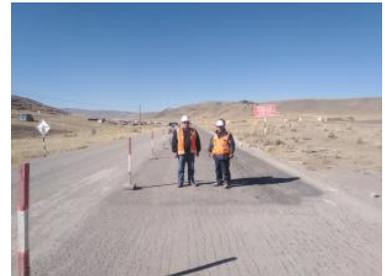
11

CDescripcion_____:
Imprimado del lado izquierdo en el tramo desde el km 11+940 hasta el km 13+390 Ing. Jesús Monge Huaman Residente de Obra del Contratista San José Sucursal Perú

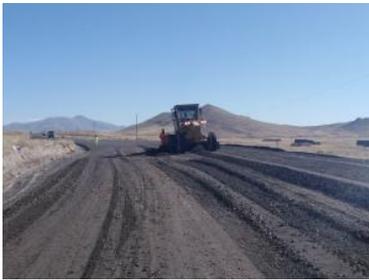
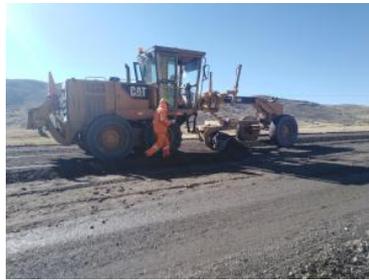
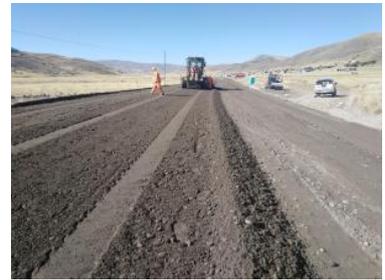
12

CDescripcion_____:
Extendido de material seleccionado para sub base granular ubicado en la progresiva km 14+800

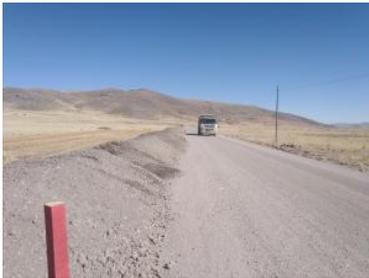
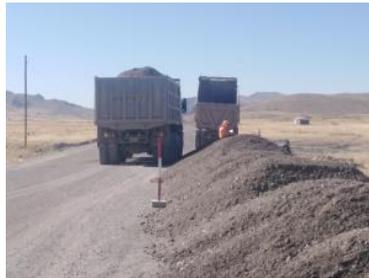
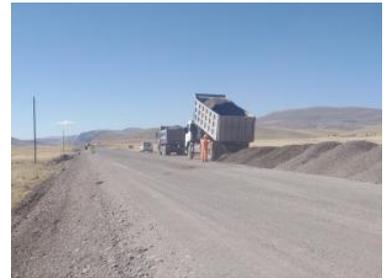
13

CDescripcion_____:
Acumulación de material para sub base granular ubicado en la progresiva km 17+400

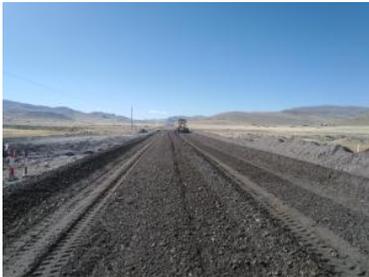
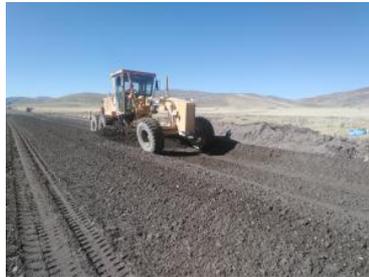
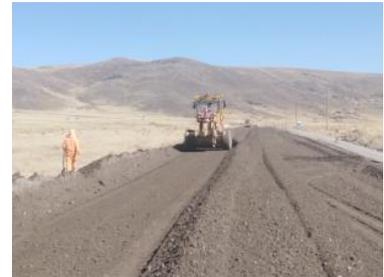
14

CDescripcion_____:
Corona segunda capa km 17+960 hasta km 18+550

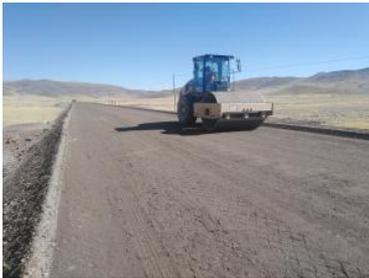
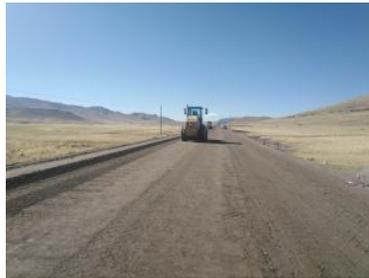
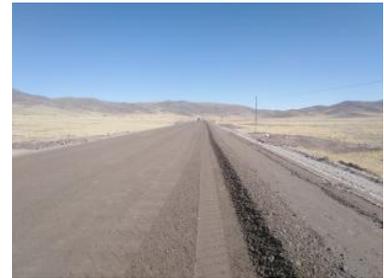
15

CDescripcion_____:
Conformación de material para corona primera capa ubicado en la progresiva km 19+340

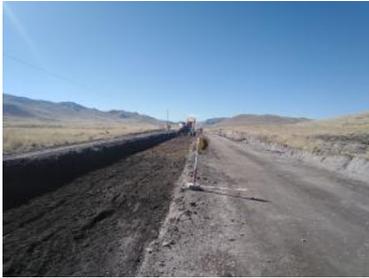
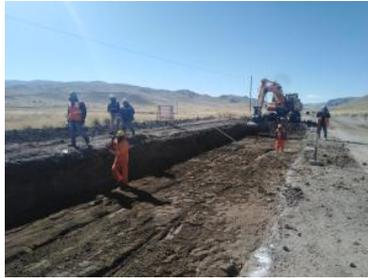
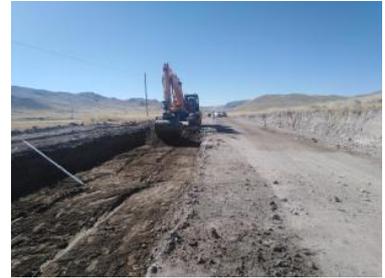
16

Corte en material suelto desde la progresiva km 19+700 hasta el km 19+880 y 5.5 m de ancho y 0.80 m de alto

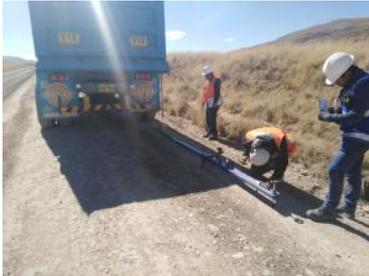
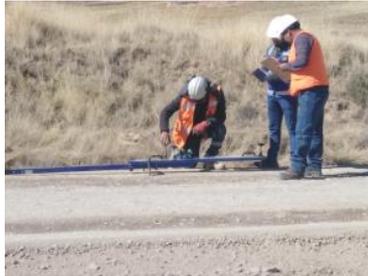
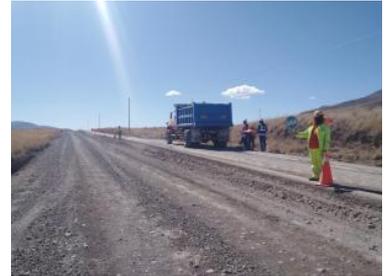
17

De la plataforma existente 25+740, evaluación estructural de deflexiones

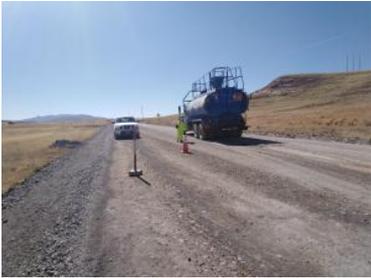
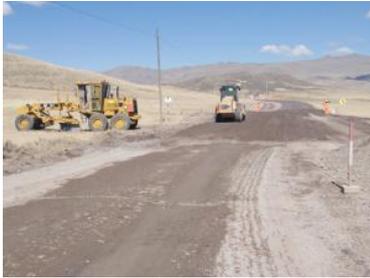
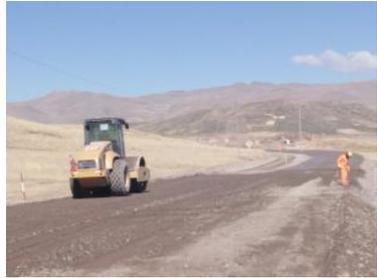
18

CDescripcion_____:
Extendido, riego y compactado de material para relleno ubicado en la progresiva km 26+410
