## BITACORA ELECTRÓNICA DE OBRA

### REGISTRO DE LA BITACORA Y FOTO DEL CUADERNO DE OBRA

Confir ma Bitaco ra: Si	Nro Inform e: 136	Fecha Informe: 29-06-2019	Nombre De La Obra: Construccion y Mejoramiento de la Carretera llave- Mazocruz	Personal Encargado: CUTIPA MONZON NESTOR ARNULFO
-------------------------------------	----------------------------	------------------------------	---	--

REPORTE DEL 29 DE JUNIO DEL 2019  
SABADO

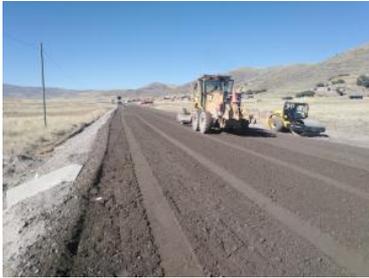
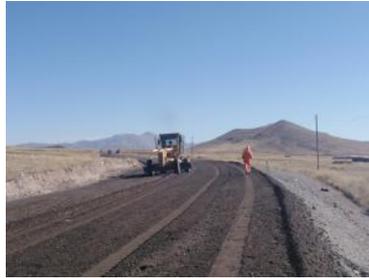
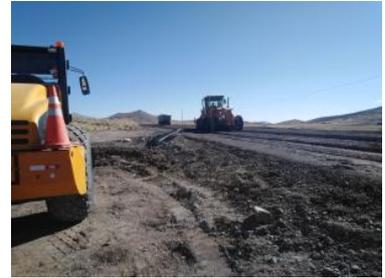
1

**Actividades:**  
Sub base granular

**CDescripcion\_\_\_\_\_:**  
Extendido, riego y compactado de material para sub base ubicado en la progresiva Km 15+050

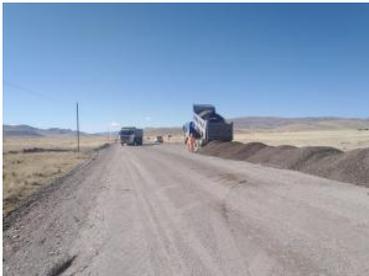
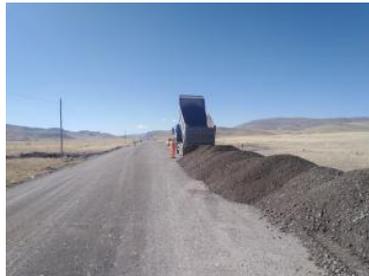
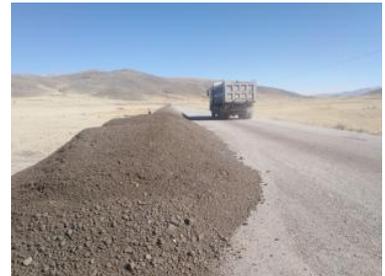
2

**Actividades:**  
Sub base

**CDescripcion\_\_\_\_\_:**  
Transporte de material para sub base granular en la progresiva km 17+650

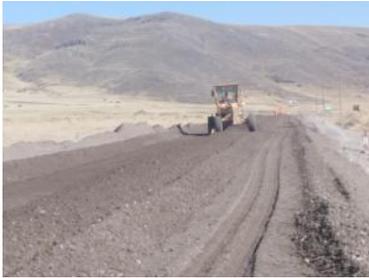
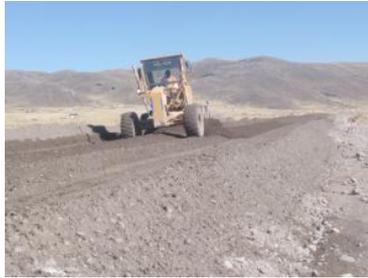
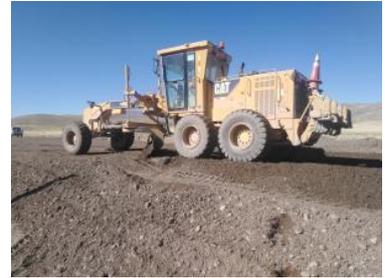
3

**Actividades:**  
Terraplén

A - 0.15 m de sub rasante, corona primera capa extendido con motoniveladora de material para relleno

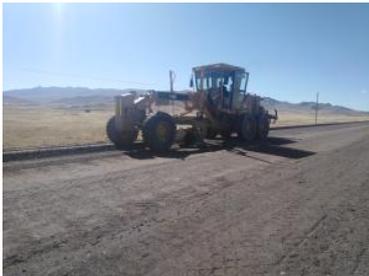
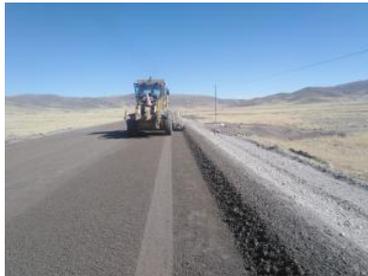
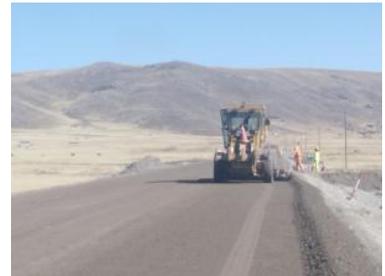
4

**Actividades:**  
Terraplén

Se intensifica los trabajos de relleno ubicado en la progresiva km 19+340

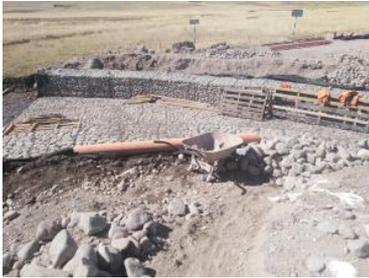
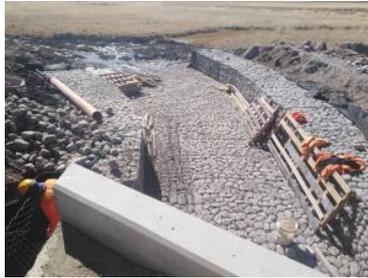
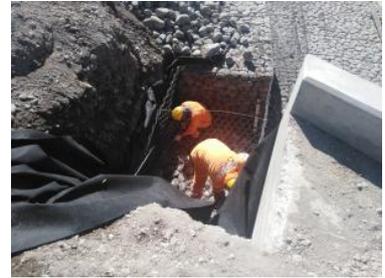
5

**Actividades:**  
Drenaje

**CDescripcion\_\_\_\_\_:**  
Alcantarilla tipo MCA de 3x2 m ubicado en la progresiva km 21+550, gaviones muro y colchon

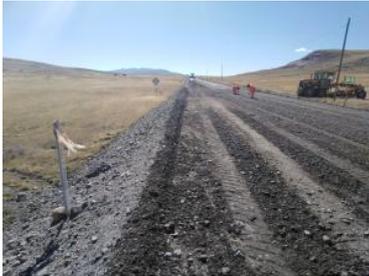
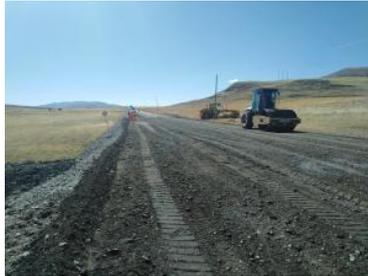
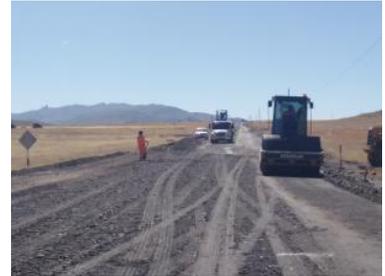
6

**Actividades:**  
Terraplén

**CDescripcion\_\_\_\_\_:**  
Extendido, riego y compactado de material para relleno en la progresiva km 26+500

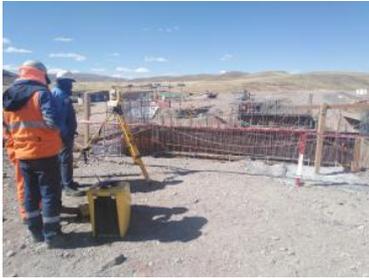
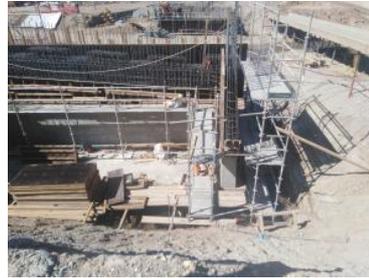
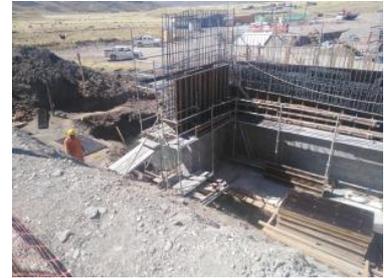
7

Puente llinqui (L=36.30 m)

Trazo y replanteo para la verificación de las ménsulas y apoyos de las vigas en los dos estribos del puente ubicado en la progresiva km 33+760
