MINISTERIO DE TRANSPORTES Y COMUNICACIONES

BITACORA ELECTRÓNICA DE OBRA

REGISTRO DE LA BITACORA Y FOTO DEL CUADERNO DE OBRA

Confirma Bitacora: Si	Nro Informe: 133	Fecha Informe: 02-07-2019	Nombre De La Obra: Carretera Juanjui-Tocache, tramo Pizana - La Polvora - Pizarron - Perlamayo - Campanilla	Personal Encargado: BORIS WALTER AYLLÓN CARCELÉN					
Foto Bitacora:	Foto Bitacora 2:	Foto Bitacora 3:	Foto Bitacora 4:	Foto Bitacora 5:	Foto Bitacora 6:

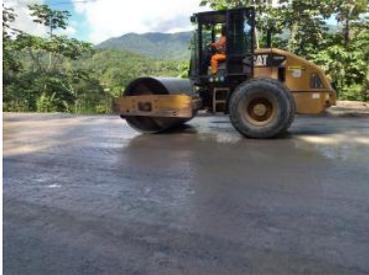
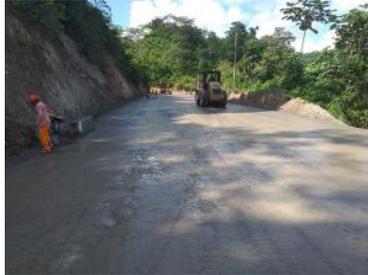
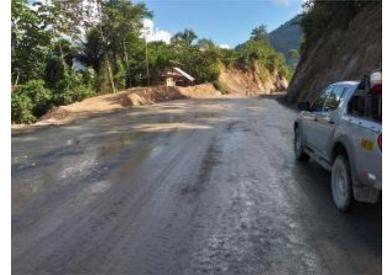
1

Actividades:
 Visita de seguimiento en campo: Construcción de bases (compactación)

CDescripcion_____:
 En la progresiva Km. 68+890 se realiza labores de compactación de la base construida.

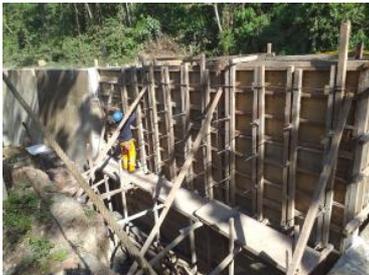
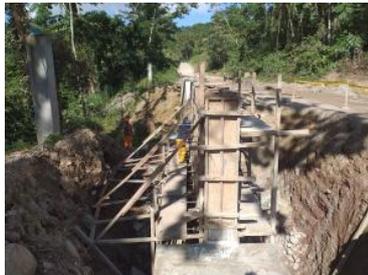
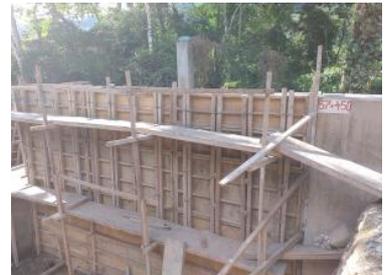
2

Actividades:
 Visita de seguimiento en campo: Desencofrado de Muro.

CDescripcion_____:
 En la progresiva Km. 57+450 se realiza el desencofrado de un muro de concreto armado

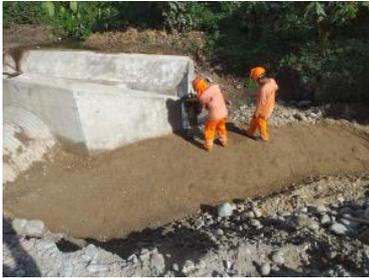
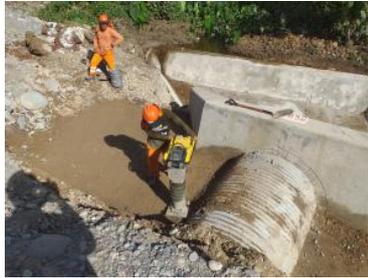
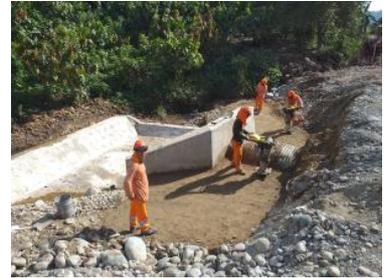
3

Actividades:
 Visita de seguimiento en campo: Compactación

En la progresiva KM. 57+898 se realiza la compactación de rellenos en los lados de alcantarilla utilizando vibroapisonadores.

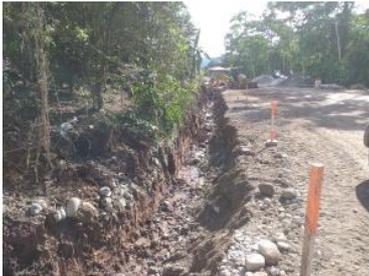
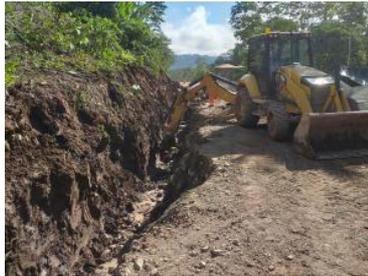
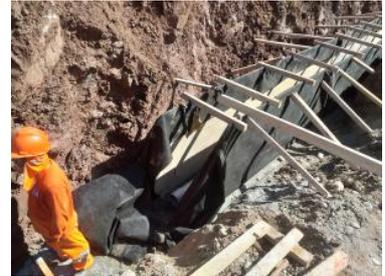
4

Actividades:
 Visita de seguimiento en campo: Excavación para construcción de sub drenaje

En las progresivas Km.57+920 a 58+960 se esta realizando la excavación para la construcción de sub-drenes

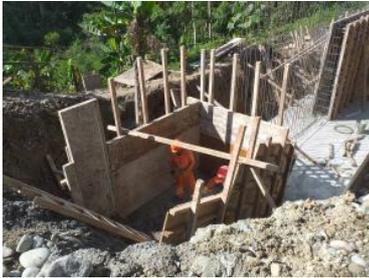
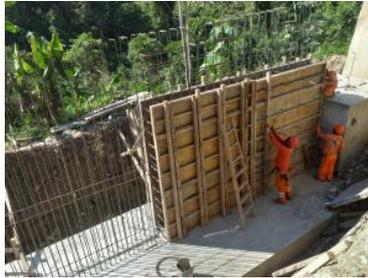
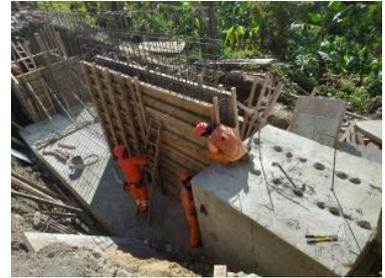
5

Actividades:
 Visita de seguimiento en campo: Refuerzo metálico y encofrados

CDescripcion_____:
 En la progresiva Km. 59+034.7 a 59+060 se realiza el refuerzo metálico y el encofrado de madera para la construcción de muro de concreto armado.

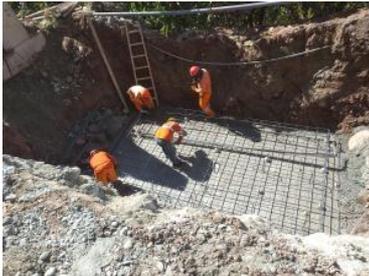
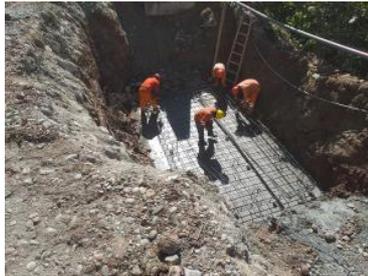
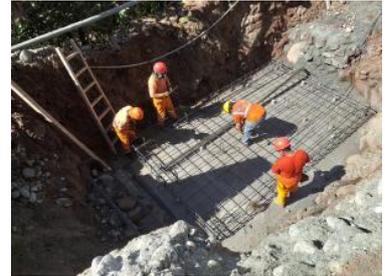
6

Actividades:
 Visita de seguimiento en campo: Excavación y refuerzo metálico

CDescripcion_____:
 En la progresiva KM. 59+430 se ha realizado la excavación y solado de concreto parra luego iniciar el refuerzo metálico para la construcción de un muro de concreto armado.

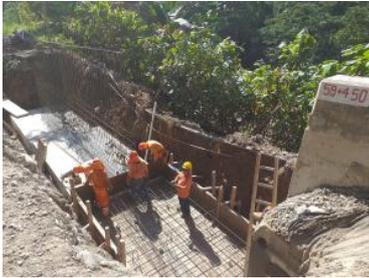
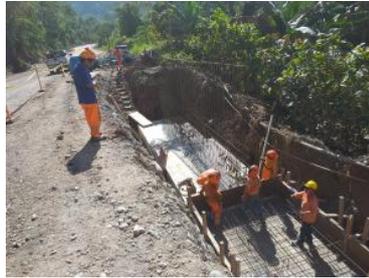
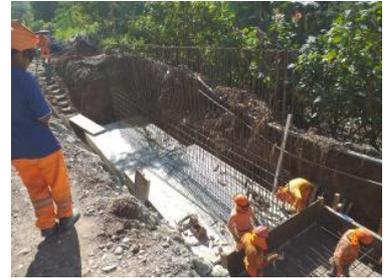
7

Actividades:
 Visita de seguimiento en campo: Refuerzo metálico

CDescripcion_____:
 En la progresiva Km. 59+450 se realiza el refuerzo metálico para la construcción de muros de concreto armado.

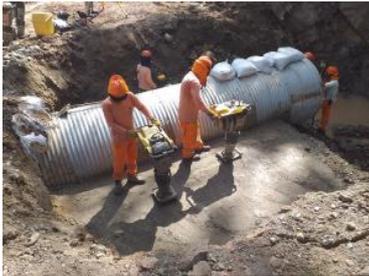
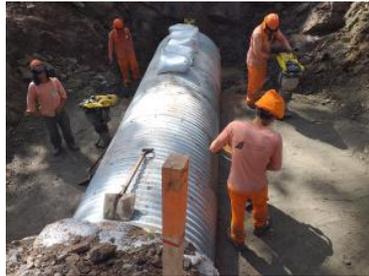
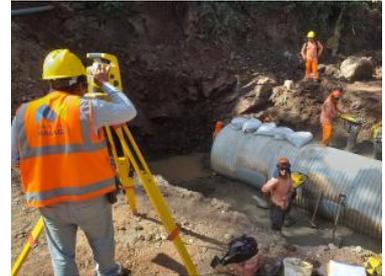
8

Actividades:
 Visita de seguimiento en campo: Relleno y compactación

CDescripcion_____:
 En la progresiva Km. 64+147 se realiza el relleno y compactación en los lados de alcantarilla colocada.

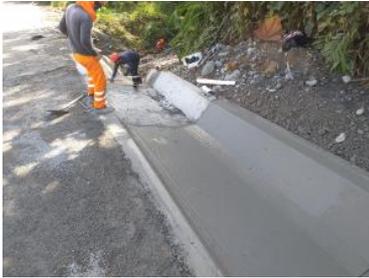
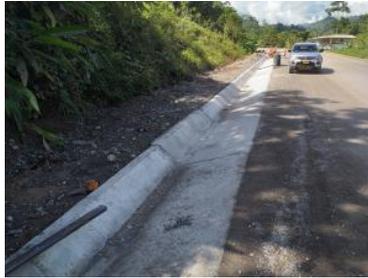
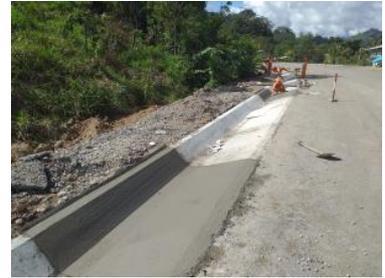
9

Actividades:
Visita de seguimiento en campo: Construcción de cunetas Trapezoidales

CDescripcion_____:
En la progresiva Km. 69+000 a 69+200 se ha vaciado cunetas trapezoidales de concreto, por el margen derecho de la via.

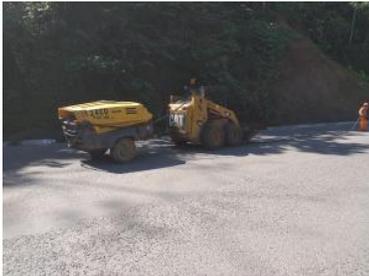
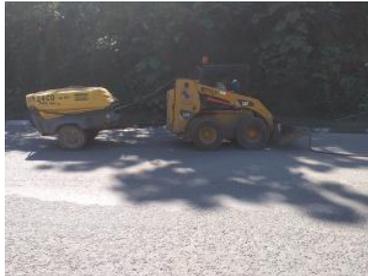
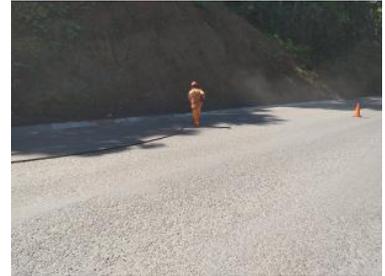
10

Actividades:
Visita de seguimiento en campo: Soplado del pavimento

CDescripcion_____:
En la progresiva Km. 72+240 después de barrer el pavimento se realiza el soplado del pavimento con equipo compresor de aire (Se avanza de manera regresiva)

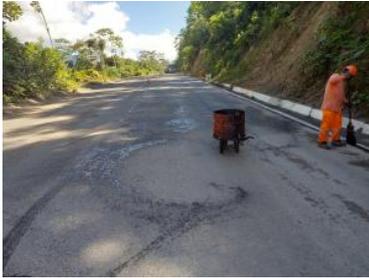
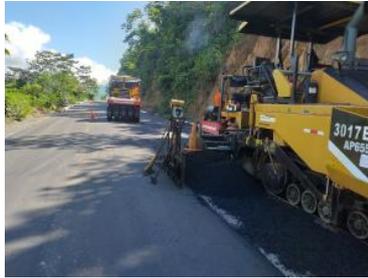
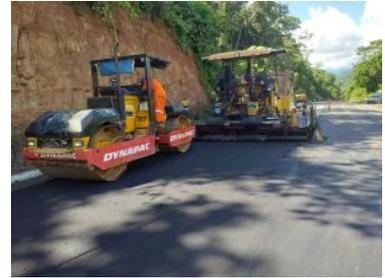
11

Actividades:
 Visita de seguimiento en campo : Asfaltado

CDescripcion_____:
 En la progresiva Km. 72+460 se continua con la colocación de asfalto por el margen derecho de la via de manera regresiva.

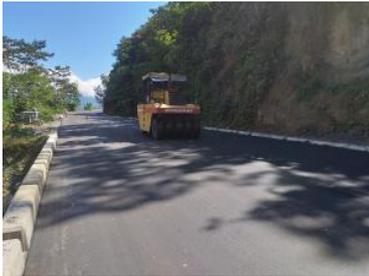
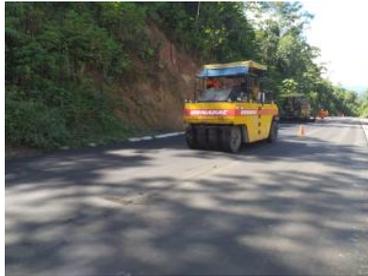
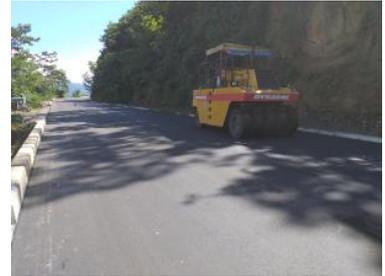
12

Actividades:
 Visita de seguimiento en campo: Compactación ´de asfaltado

CDescripcion_____:
 En la Progresiva Km. 72+500 se realiza la compactación del pavimento de asfalto caliente colocado.

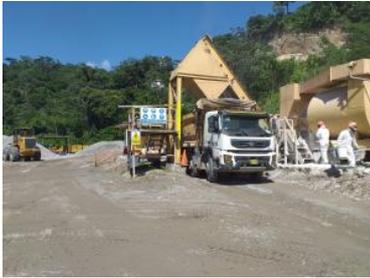
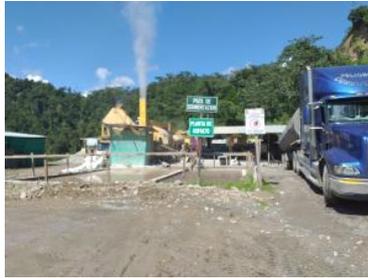
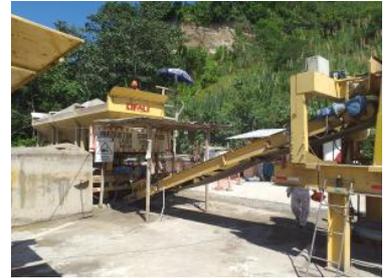
13

Actividades:
 Visita de seguimiento en campo: Planta de asfalto en Funcionamiento

CDescripcion_____:
 En la progresiva 8+350 se verifica el funcionamiento de la planta de asfalto, ubicada en Punta Arenas (Campanilla)

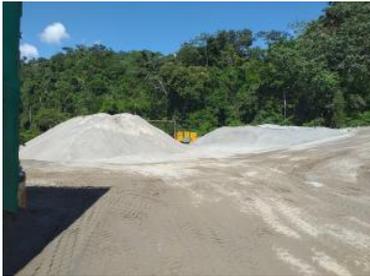
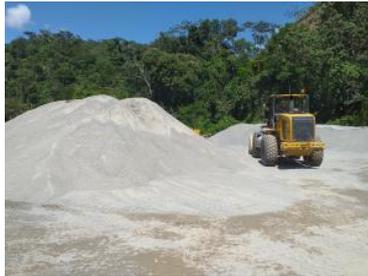
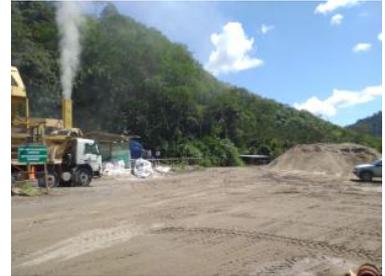
14

Actividades:
 Visita de verificación de recursos en campo: Material utiizad en planta de asfalto

CDescripcion_____:
 En la progresiva Km. 86+350 se observa el acopio del material granular utilizado para la elaboración del asfalto, este material es previamente presecado para su utilización.

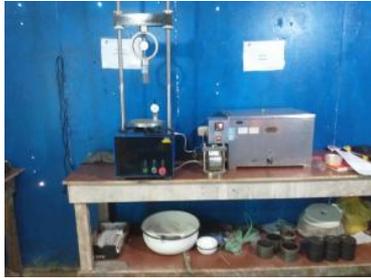
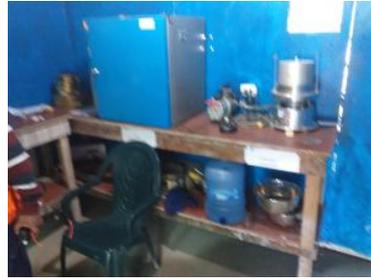
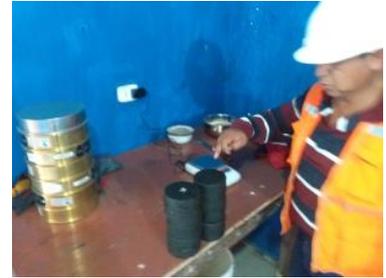
15

Visita de verificación de recursos: Instalación del laboratorio de asfalto.

En la progresiva 83+350 aproximadamente (Punta Arenas) , se ha instalado el laboratorio de asfalto, donde se verificó los equipos y aparatos de medición recientemente calibrados.
