BITACORA ELECTRÓNICA DE OBRA

Confirma Bitacora: Si	Nro Informe: 97 - 2019	Fecha Informe: 21-06-2019	Nombre De La Obra: Carretera Pallasca - Mollepata - Mollebamba - Santiago de Chuco - Emp. Ruta 10, Tramo Mollepata - Pallasca	Personal Encargado: Sachun Quispe Jaime Emilio Napoleon	Foto Bitacora 1:	Foto Bitacora 2:	Foto Bitacora 3:	Foto Bitacora 4:	Foto Bitacora 5:	Foto Bitacora 6:
--------------------------	---------------------------	------------------------------	--	---	------------------	------------------	------------------	------------------	------------------	------------------

prueba de tecnologia no tomar en cuenta TRAZO Y REPLANTEO, MOVIMIENTO DE TIERRA, INSTALACION DE ALCANTARILLAS

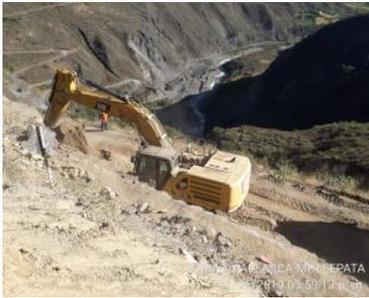
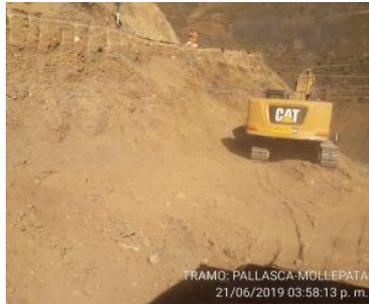
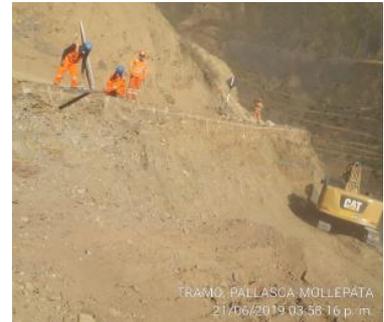
1

Actividades:
EXCAVACION DE TALUD

CDescripcion_____:
Progresiva 23+500

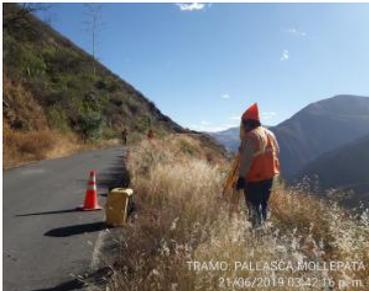
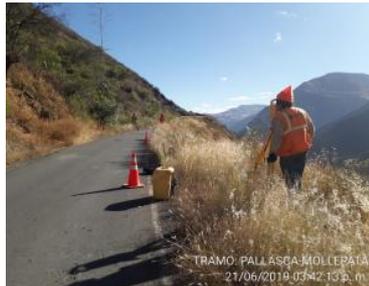
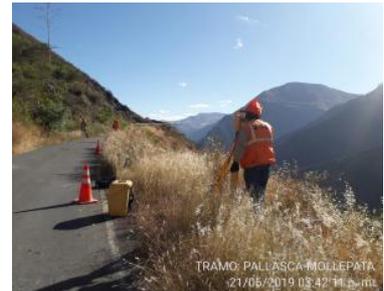
2

Actividades:
TRABAJOS DE TRAZO Y REPLANTEO

CDescripcion_____:
Progresiva 16+000

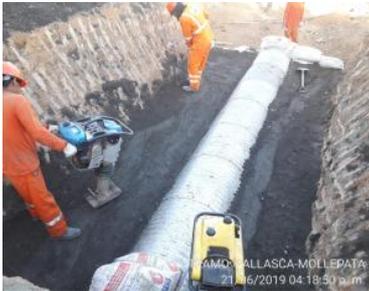
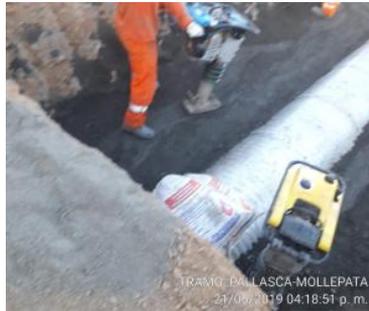
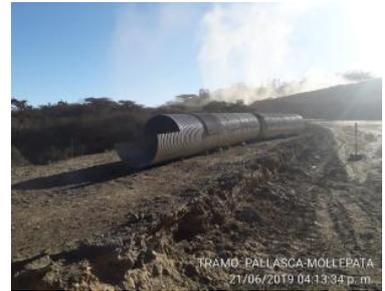
3

INSTALACION DE TUBERIA TMC DE 36 PULGADAS

Instalacion y compactacion
