BITACORA ELECTRÓNICA DE OBRA

Confirma Bitacora: Si	Nro Informe: 98 - 2019	Fecha Informe: 24-06-2019	Nombre De La Obra: Carretera Pallasca - Mollepata - Mollebamba - Santiago de Chuco - Emp. Ruta 10, Tramo Mollepata - Pallasca	Personal Encargado: Sachun Quispe Jaime Emilio Napoleon	Foto Bitacora 1:	Foto Bitacora 2:	Foto Bitacora 3:	Foto Bitacora 4:	Foto Bitacora 5:	Foto Bitacora 6:
--------------------------	---------------------------	------------------------------	--	---	------------------	------------------	------------------	------------------	------------------	------------------

MOVIMIENTO DE TIERRA, INSTALACION DE ALCANTARILLAS, PRODUCCION DE AGREGADOS

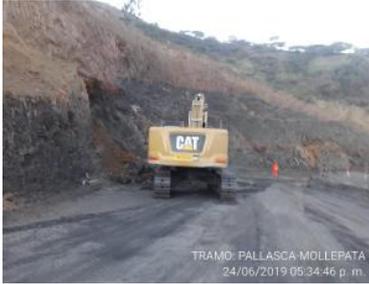
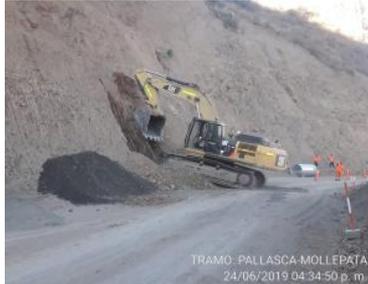
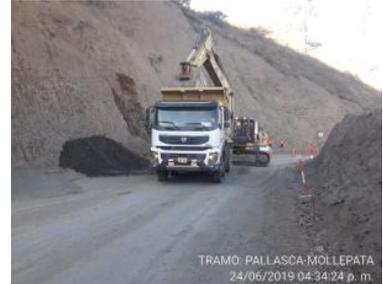
1

Actividades:
EXCAVACION PARA INSTALACION DE ALCANTARILLA DE TMC

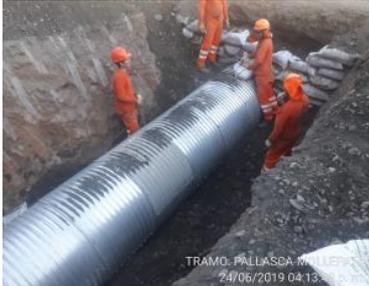
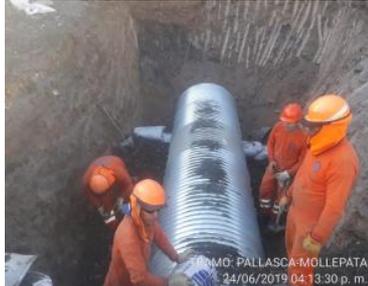
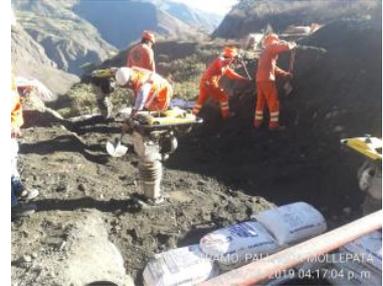
2

•El relleno y compactación se realiza cada 20 centímetros, haciendo luego el ensayo de densidad de campo in situ por cada capa, con el método del cono de arena.

Actividades:
INSTALACION Y COMPACTACION DE TUBERIA DE TMC

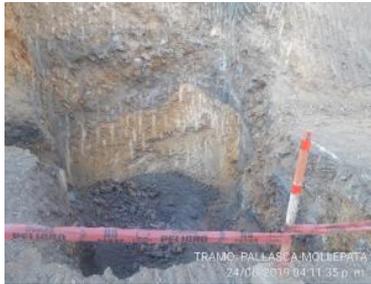
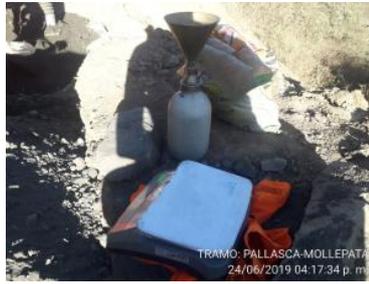
3

Actividades:
INSTALACION DE ALCANTARILLA

CDescripcion_____:
EXCAVACION DE ZANJA
