BITACORA ELECTRÓNICA DE OBRA

REGISTRO DE LA BITACORA Y FOTO DEL CUADERNO DE OBRA

Confirma Bitacora:	Nro Informe:	Fecha Informe:	Nombre De La Obra:	Personal Encargado:
	11	05-07-2019	Carretera Patahuasi - Yauri - Sicuani, tramo: Negromayo-Yauri-San Genaro	J O R G E B E N J A M I N CISNEROS CADENAS

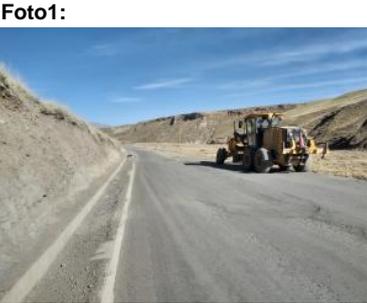
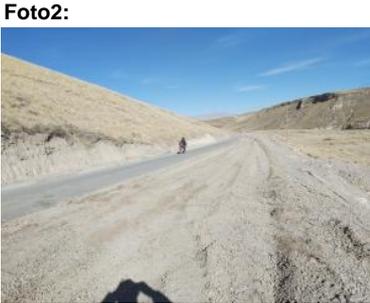
1

Actividades:
Re conformación de la base

CDescripcion_____:
Tramo del km 146+280 al km 146+550

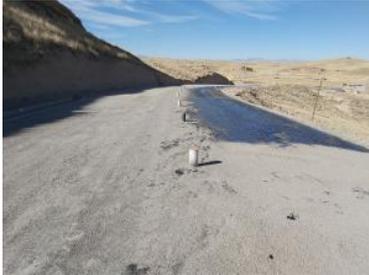
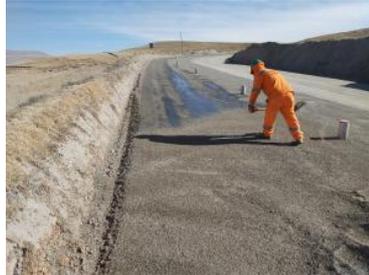
2

Actividades:
 Imprimado y arenado

CDescripcion_____:
 Tramo del km 145+440 145+680

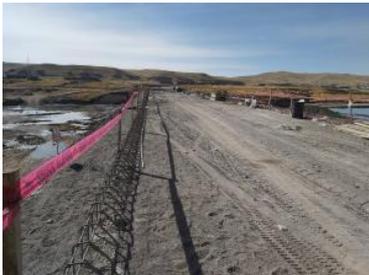
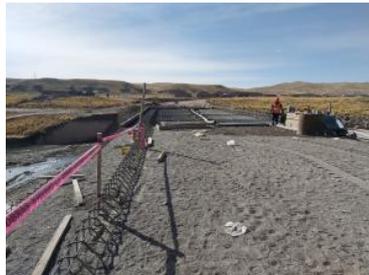
3

- 6.- Se PARALIZO la Construcción del puente Santa Maria sobre el río ccañipia, cabe indicar que en este puente esta lista para su vaciado de la losa y a la fecha se encuentra en espera no se ve actividad.

Actividades:
 Construcción del puente Santa Maria

CDescripcion_____:
 Se observa que la actividad laboral en este frente se encuentra paralizada

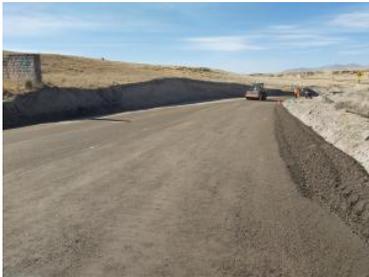
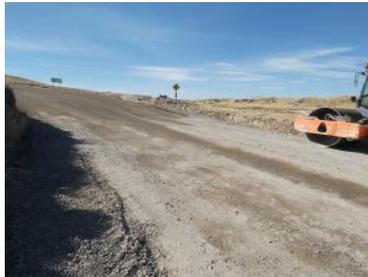
4

Actividades:
 Compactado de la capa base

CDescripcion_____:
 Ttramo del km 145+280 al km 145+440

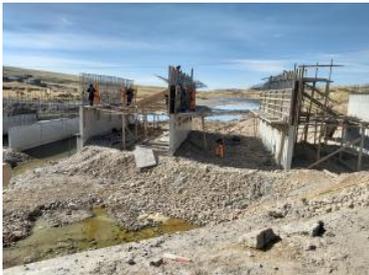
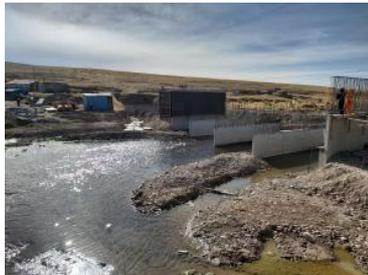
5

Actividades:
 Construcción del Puente San Genaro

CDescripcion_____:
 del km 145+076.65 al km 145+194.01, long.=118.36

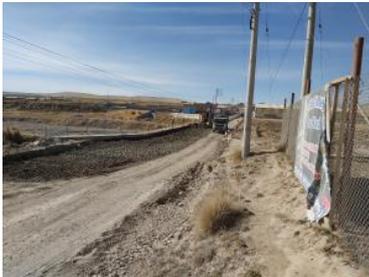
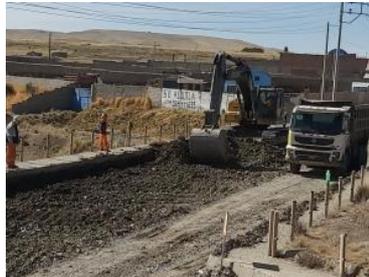
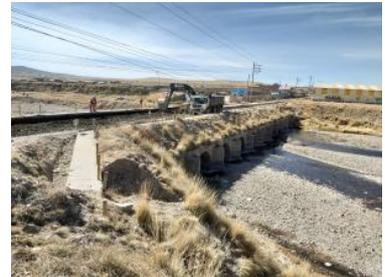
6

Actividades:
 Movimiento de tierras sobre el puente AMISTAD

CDescripcion_____:
 Del Tramo km 135+700 al km 135+950

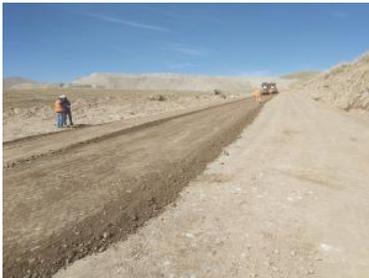
7

Actividades:
 Conformación de sub rasante segundo capa

CDescripcion_____:
 Tramo del km 123+780 al km 123+920

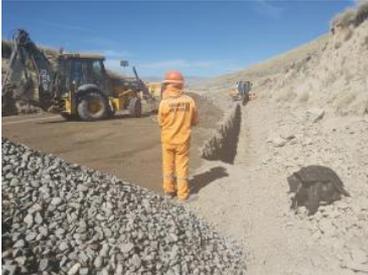
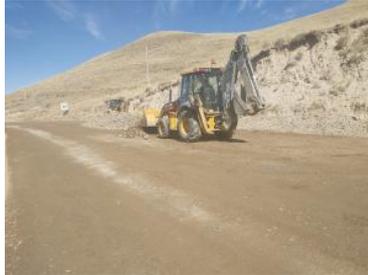
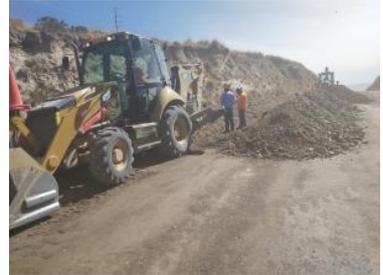
8

Actividades:
Construcción de sub dren,

CDescripcion_____:
Tramo km 121+000 al km 121+200

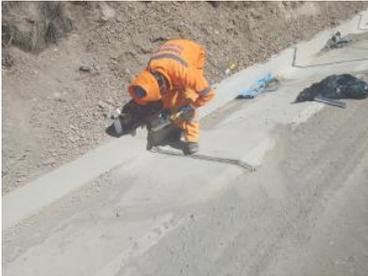
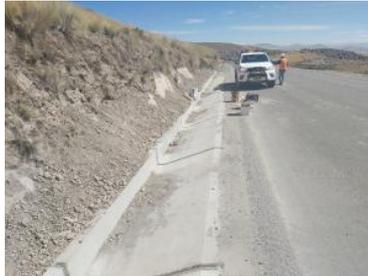
9

Actividades:
Sellado de juntas con SIKAFLEX, en las cunetas laterales

CDescripcion_____:
Tramo del km 103+680 al km 103+780

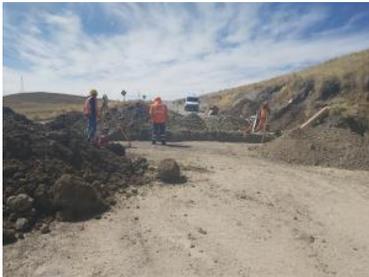
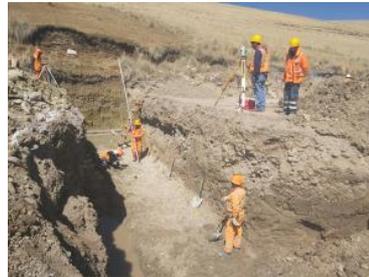
10

Construccion de alcantarilla tipo MCA de 1x1

Ubicada en la progresiva km 101+848.54

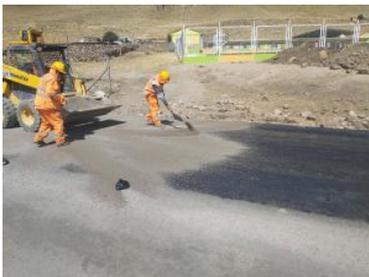
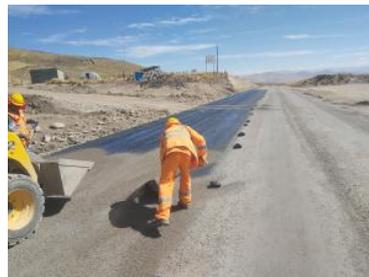
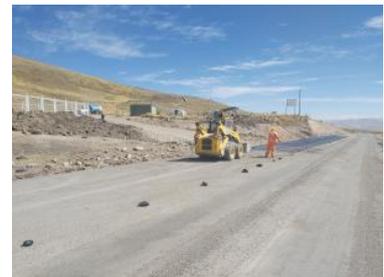
11

Arenado del imprimado de la capa base

Tramo del km 100+980 al km 101+100

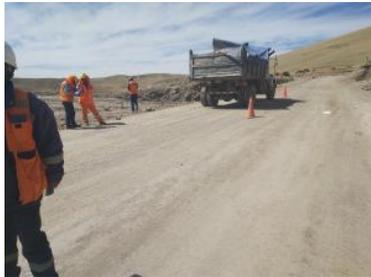
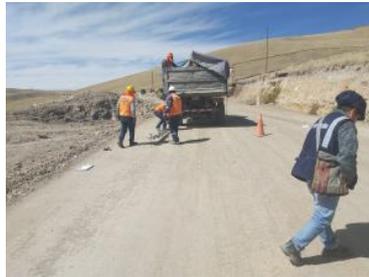
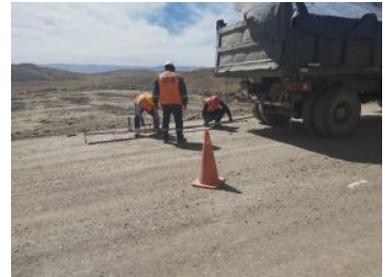
12

Actividades:
 Control de calidad viga, de la capa sub base

CDescripcion_____:
 Tramo del km 100+580 al km 100+930

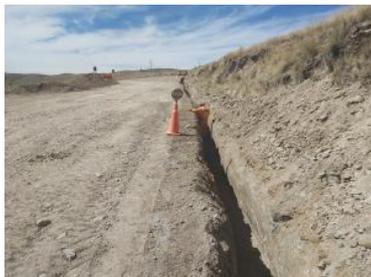
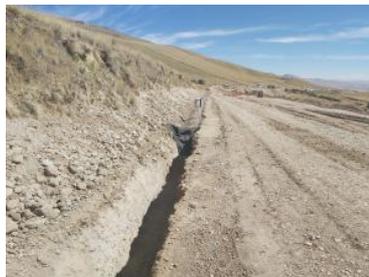
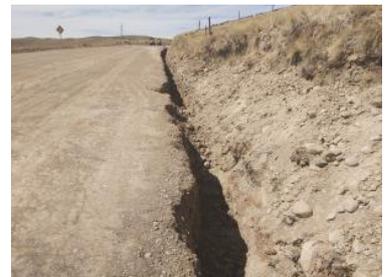
13

Actividades:
 Construcción del sub dren, lado izquierdo

CDescripcion_____:
 En el tramo del km 99+900 al km 100+050

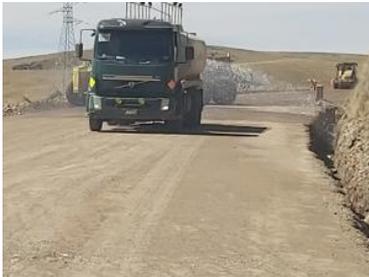
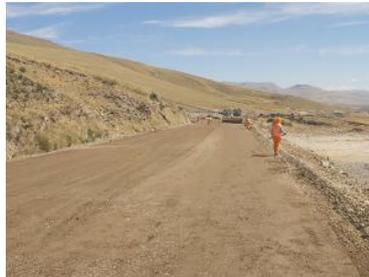
14

Actividades:
 Construcción de la sub rasante

CDescripcion_____:
 Tramo del km 99+700 al km 99+950

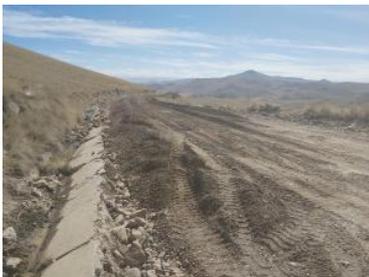
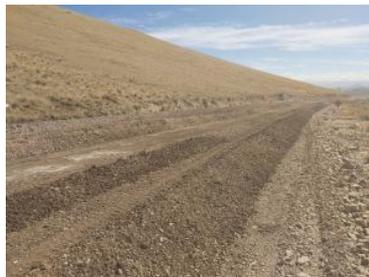
15

Actividades:
 Construcción de la sub rasante

CDescripcion_____:
 Tramo del km 98+910 al km 99+700

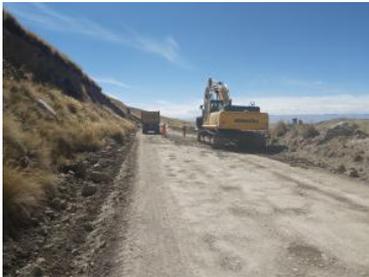
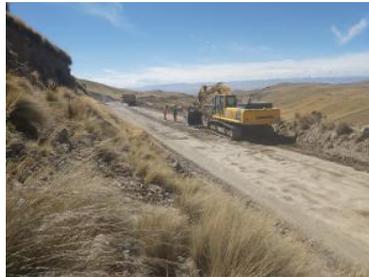
16

Actividades:
Mejoramamiento de la sub rasante

CDescripcion_____:
Tramo del km 96+500 al km 97+130

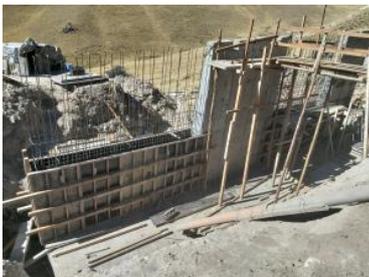
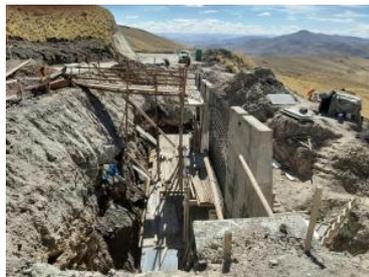
17

Actividades:
Construcción del muro de contención

CDescripcion_____:
Ubicación en el km 95+816 al km 95+834 L=18.00, h=7.29

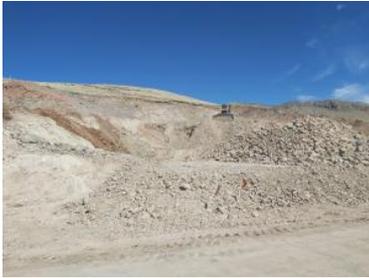
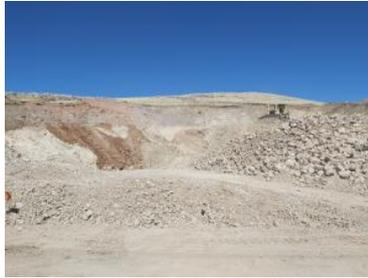
18

- 21.- Se considera que la cantera que se esta explotando NO esta autorizado, ubicada en la progresiva km 94+400
- 22.- Mejoramiento de la sub rasante en el tramo km 86+090 al km 86+240.

Se prosigue explotando la Cantera NO autorizado legalmente, esta información nos proporciono el MONITOR Arqueólogo Saul CONTRERAS HUAMAN con el registro de arqueólogos del Perú N° CE1477 D.N.I. N° 40668391, por NO contar con el CIRA

CDescripcion _____:
Ubicación en la progresiva km 94+400,

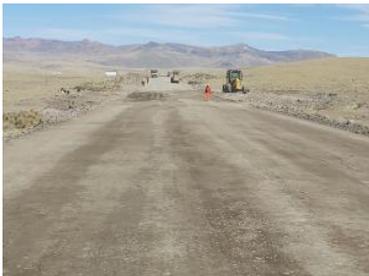
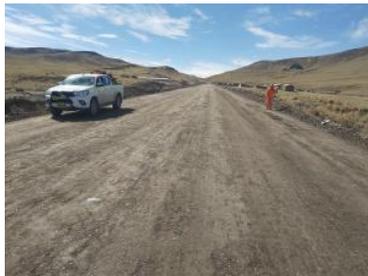
19

Mejoramiento de la sub rasante

CDescripcion _____:
Tramo del km 86+090 al km 86+240

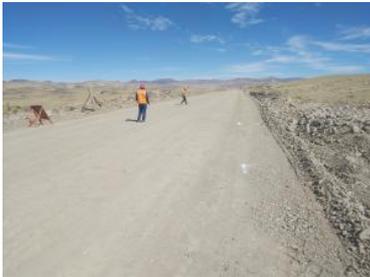
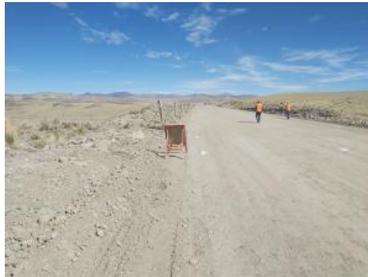
20

Actividades:
 Control de calidad de la sub rasante, prueba viga

CDescripcion_____:
 En el tramo del km 85+540 al km 85+960

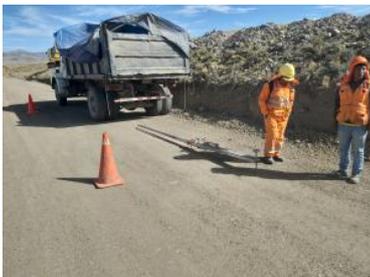
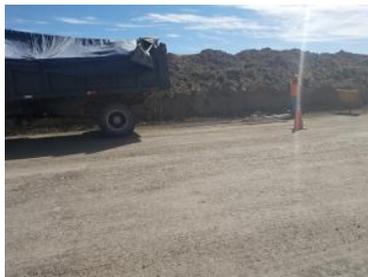
21

Actividades:
 control de calidad viga, de la capa sub rasante

CDescripcion_____:
 Tramo del km 85+650 al km 85+960

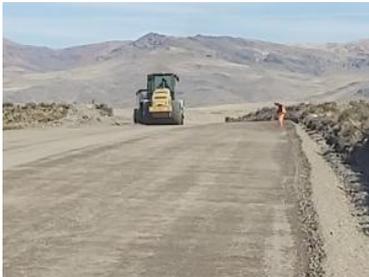
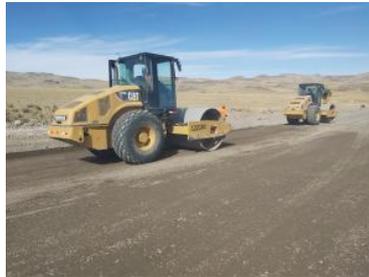
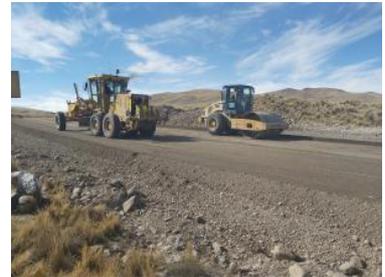
22

Actividades:
Conformación de la base

CDescripcion_____:
Tramo del km 85+000 al km 85+280

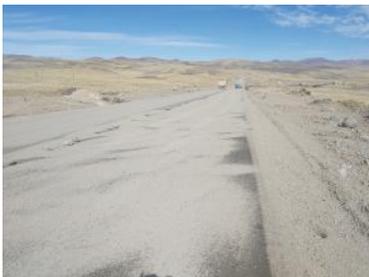
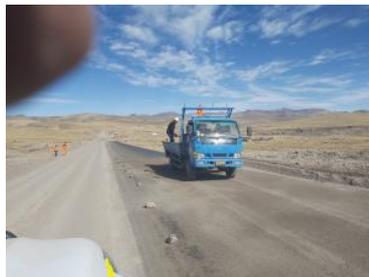
23

Actividades:
Imprimado de la base y arenado

CDescripcion_____:
Tramo del km 84+320 al km 84+660

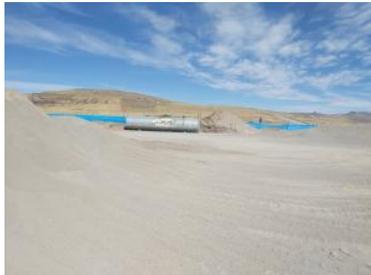
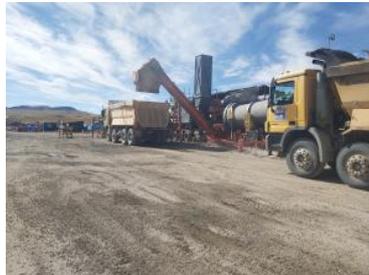
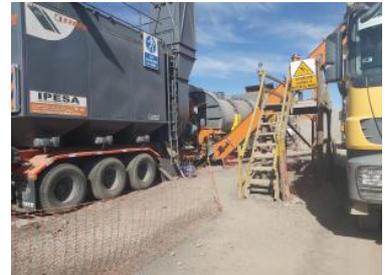
24

- 25.- Imprimado y arenado de la base en el tramo km 84+320 al km 84+660.
- 26.- Se observo la planta de asfalto, ubicada en la progresiva km 83+650, donde anteriormente de observo la ubicacion del

tanque y se reubico, al interior de la misma.

Actividades:
Planta de asfalto

CDescripcion_____:
Ubicada en la progresiva km 83+650

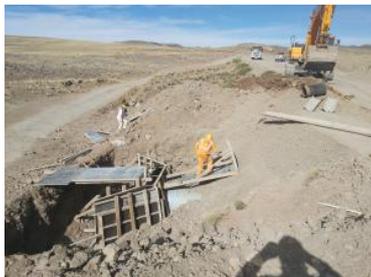
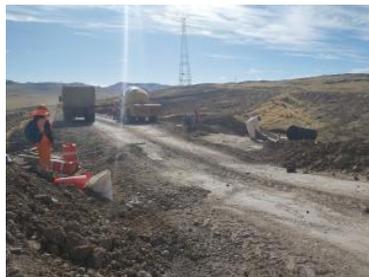
25

Actividades:
Construcción de alcantarilla, vaciado cabezal lado derecho

CDescripcion_____:
Ubicada en el km 81+323.19

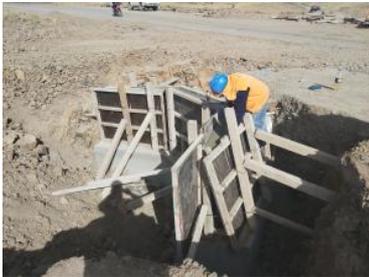
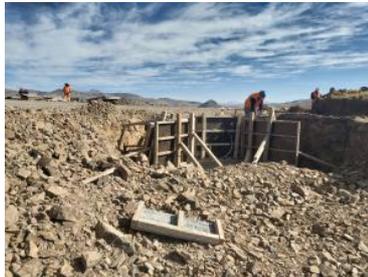
26

Actividades:
 Vaciado de cabezal de alcantarilla alcantarilla

CDescripcion_____:
 Ubicada en el km 81+137.79 36

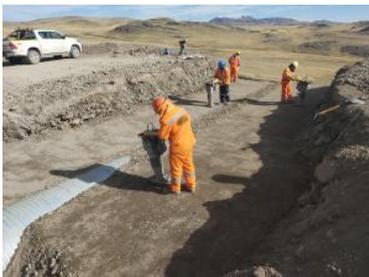
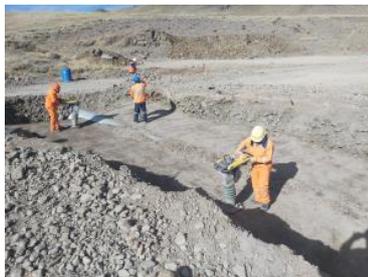
27

Actividades:
 Compactado de la alcantarilla TMC Ø 48"

CDescripcion_____:
 Ubicada en el km 79+880

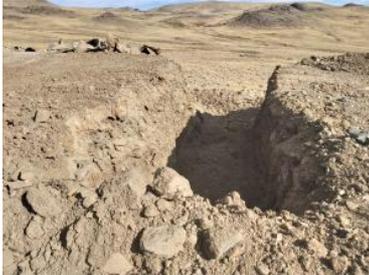
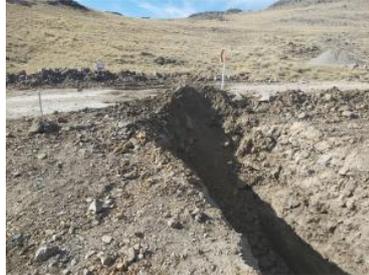
28

Movimiento de tierras en la alcantarilla tipo TMC DE Ø 36"

Ubicada en el tramo km 78+171.43
