## BITACORA ELECTRÓNICA DE OBRA

### REGISTRO DE LA BITACORA Y FOTO DEL CUADERNO DE OBRA

Confir ma Bitaco ra: Si	Nro Inform e: 142	Fecha Informe: 06-07-2019	Nombre De La Obra: Construccion y Mejoramiento de la Carretera llave- Mazocruz	Personal Encargado: CUTIPA MONZON NESTOR ARNULFO
-------------------------------------	----------------------------	------------------------------	---	--

REPORTE DEL 06 DE JULIO DEL 2019

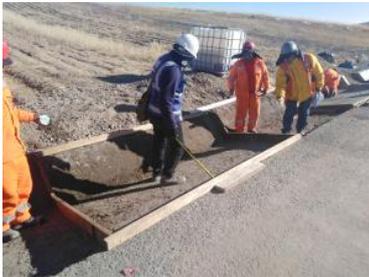
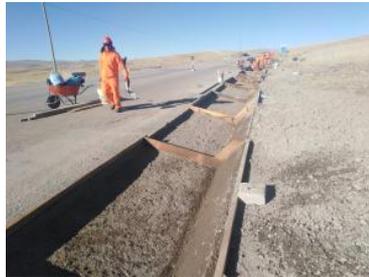
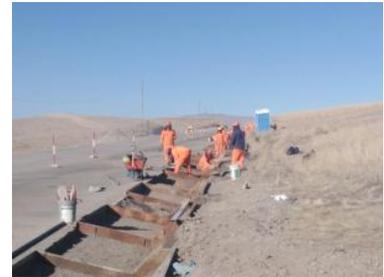
1

**Actividades:**  
Cuneta

**CDescripcion\_\_\_\_\_:**  
Trazo y replanteo, corte y encofrado con cerchas ubicado en la progresiva km 6+000

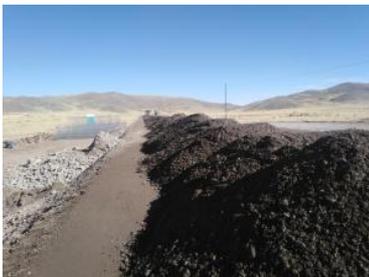
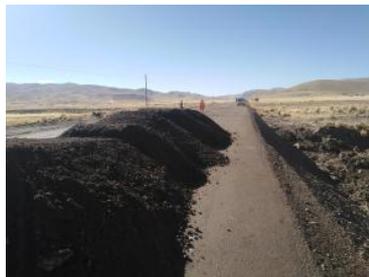
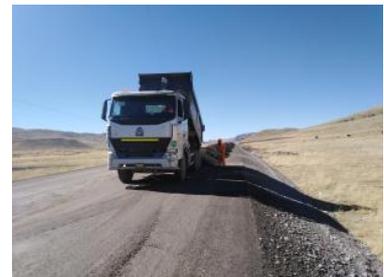
2

**Actividades:**  
Transporte

**CDescripcion\_\_\_\_\_:**  
Material sub base ubicado en la progresiva km 18+500

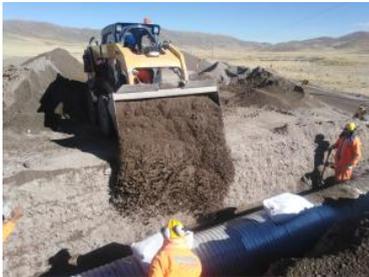
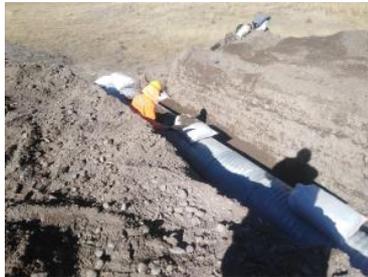
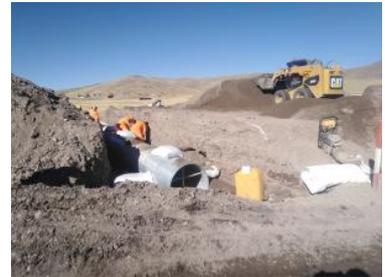
3

**Actividades:**  
Drenaje

**CDescripcion\_\_\_\_\_:**  
Alcantarilla TMC 36 ubicado progresiva km 18+883 Relleno estructural

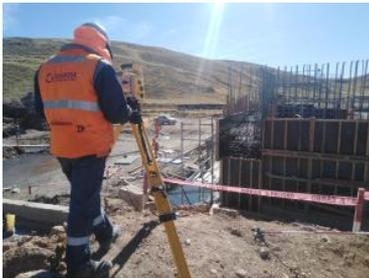
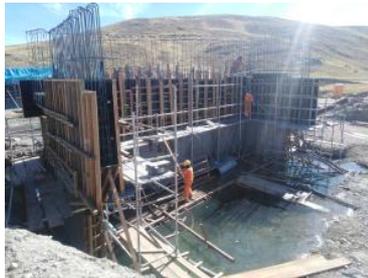
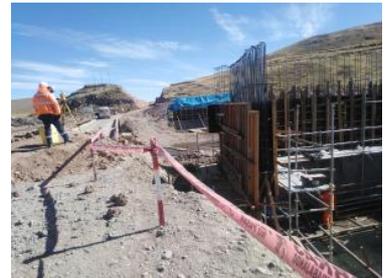
4

**Actividades:**  
Puente llinqui (km 33+760)

**CDescripcion\_\_\_\_\_:**  
Control de alineamiento y niveles de encofrado estribo izquierdo con estación total

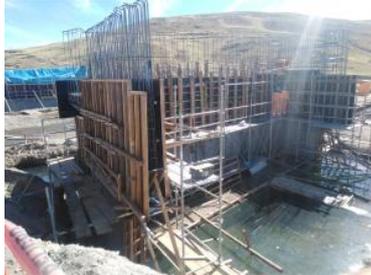
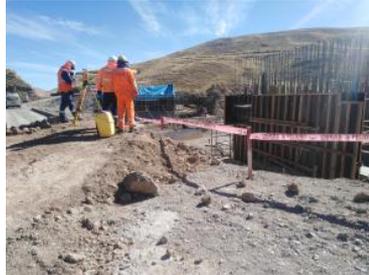
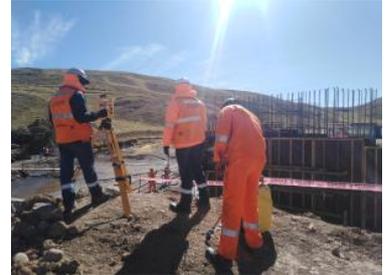
5

**Actividades:**  
 Puente Ilinqui

**CDescripcion\_\_\_\_\_:**  
 Control de alineamiento y niveles del encofrado estribo izquierdo

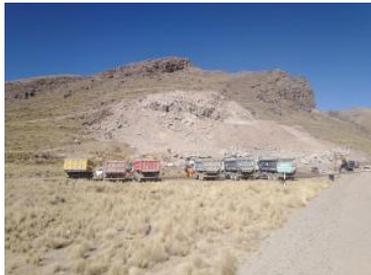
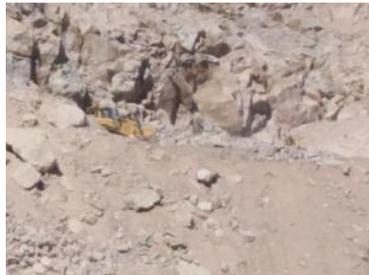
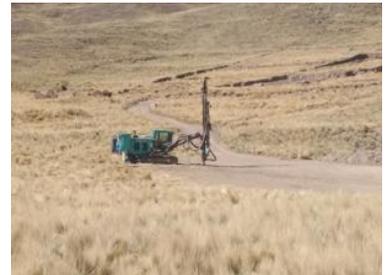
6

**Actividades:**  
 Cantera de roca N° 12

**CDescripcion\_\_\_\_\_:**  
 Explotacion y transporte km 39+200
