BITACORA ELECTRÓNICA DE OBRA

Confirma Bitacora: Si	Nro Informe: 124	Fecha Informe: 04-07-2019	Nombre De La Obra: Carretera Moquegua - Omate - Arequipa Tramo: Il km. 35 al km. 153,50	Personal Encargado: LUZMILA GUERRA MOTTA
---------------------------------	----------------------------	-------------------------------------	---	--

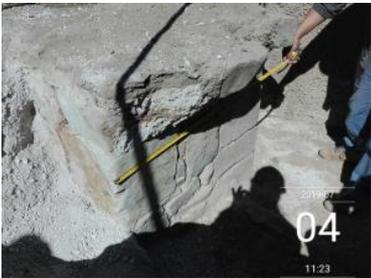
Foto1:

De la inspección arqueológica en campo realizada los supervisores de la Dirección de Cultura Moquegua recomiendan la posibilidad de realizar el cambio de trazo planteado en el expediente técnico en vista de la presencia de muros aparentemente prehispánicos en el sector San Juan y la importancia que estos podrían tener dado la existencia de un muro de piedra labrada de aproximadamente 90.00 cm de ancho además de otros muros de menor ancho y de piedra acomodada.

1 Se realizaron alrededor de 12 pozos de exploración en los que en su mayoría se encontraron restos arqueológicos (muros de piedra) posiblemente prehispánicos (fotos N°s 1 y 2)
De los restos arqueológicos hallados más relevantes es un muro de piedra labrada de ancho aproximado de 90.00 cm (foto N° 1)
Se muestra la foto grupal de los participantes en la inspección realizada (foto N° 3)
Los supervisores de la Dirección de Cultura Moquegua recomendaron la posibilidad de variar el trazo planteado dado la existencia de restos arqueológicas en el trazo actual de la carretera en construcción.

Se sugiere evaluar alternativas de cambio de trazo en el sector San Juan debido a los restos arqueológicos de data aparentemente prehispánica hallados.
