BITACORA ELECTRÓNICA DE OBRA

Confir ma Bitaco ra:	Nro Informe: Infor me N ^o 34	Fecha Informe: 05-07-2019	Nombre De La Obra: Carretera Oyon- Ambo, Tramo II: Dv. Cerro de Pasco- Dv. Chacayan	Personal Encargado: OMAR LENIN CUESTAS HUALLPA
-------------------------------	--	------------------------------	--	--

Trabajos en Perfilado de Talud - Mejoramiento - Eliminación de Material de Corte - Conformación de la Plataforma para Instalación de la Chancadora - Eliminación de Material de Voladura - Perforación

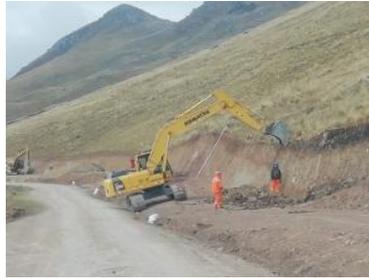
Foto2:

1 (Km 191+320) Fotográficas en la que se puede visualizar los trabajos realizados en perfilado de talud, los trabajos son realizados con 02 excavadoras.

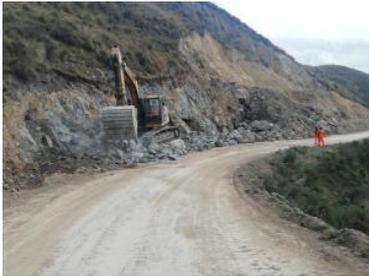
Foto1:

2 (Km 190+120) Se puede apreciar que el contratista realiza los trabajos de mejoramiento, trabajo realizado con una excavadora.

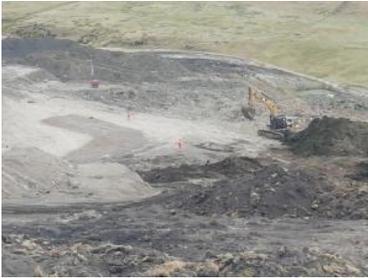
Foto1:

(Km 183+450) vistas fotográficas en la que se aprecia los trabajos de recuperación del material de deslizamiento y su eliminación al DME N° 10, los trabajos de recuperación se realiza con 3 excavadoras.

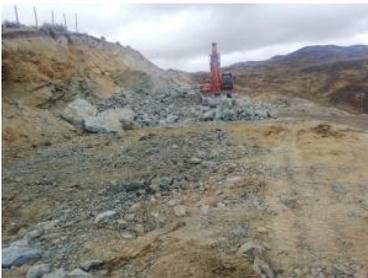
Foto1:

(Km 182+180) Vista fotográfica en la que se aprecia los trabajos en eliminación del material de voladura, los trabajos son realizados con una excavadora y volquetes.

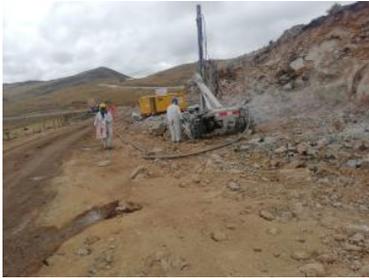
Foto1:

(Km 181+00) Se continúa con los trabajos en perforación, para este trabajo se usa la máquina Trackdrill Gersoll Rand
