BITACORA ELECTRÓNICA DE OBRA

REGISTRO DE LA BITACORA Y FOTO DEL CUADERNO DE OBRA

Confir ma Bitaco ra:	Nro Infor me: Infor me N ^o 36	Fecha Informe: 08-07-2019	Nombre De La Obra: Carretera Oyon- Ambo, Tramo II: Dv. Cerro de Pasco- Dv. Chacayan	Personal Encargado: OMAR LENIN CUESTAS HUALLPA
-------------------------------	--	------------------------------	--	--

Trabajos en Corte - Perforación con Martillo Neumático - Conformación de la Plataforma para la Chancadora - Trabajos de Mejoramiento

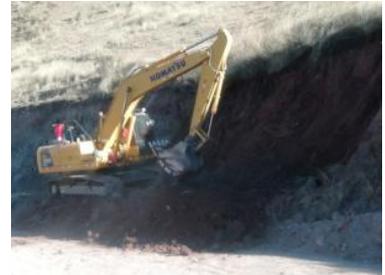
1

(Km 195+460) Vistas fotográficas en la que se aprecia los trabajos de corte de nuevos frentes, el trabajo es realizado con una excavadora.

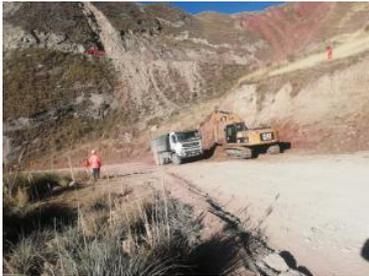
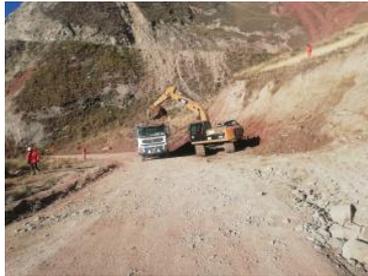
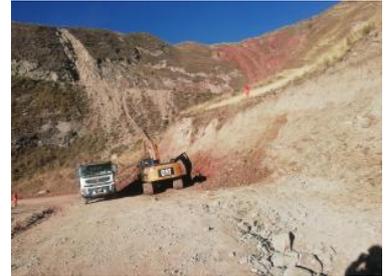
2

(Km 195+00) Vistas fotográficas en la que se aprecia los trabajos de corte de nuevos frentes, el trabajo es realizado con una excavadora.

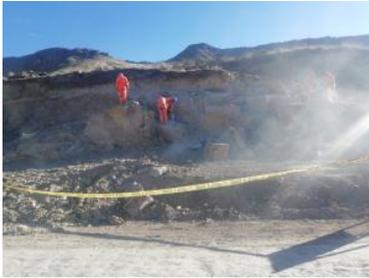
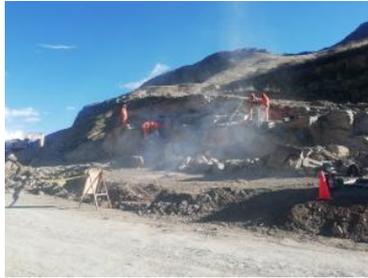
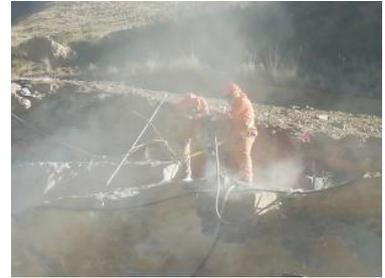
3

(Km 190+280) Vistas donde se aprecia perforación con martillo neumático, en la cual trabajan dos personales un especialista en perforacion y su ayudante.

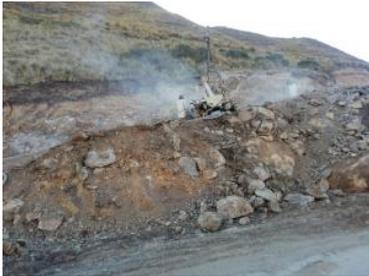
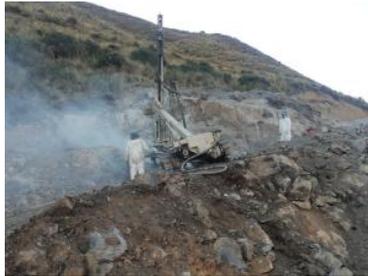
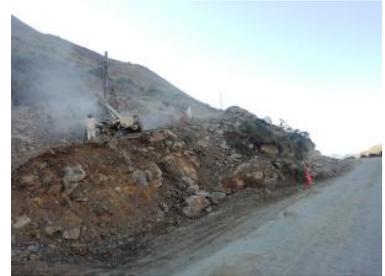
4

(Km 189+200) Vistas fotográficas en la que se aprecia los trabajos en perforación, para este trabajo se usa la máquina Trackdrill Gersoll Rand

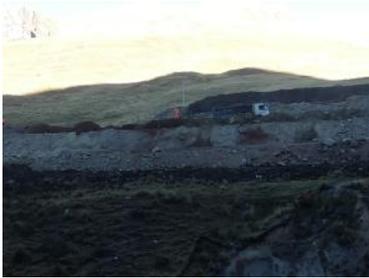
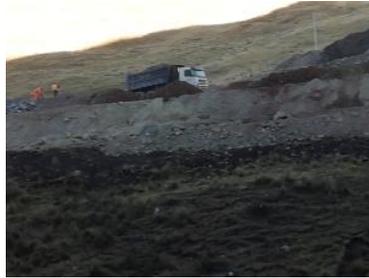
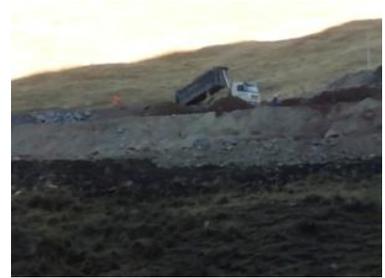
5

(Km 188+00) Vista fotográfica de los volquetes en que depositan el material en la plataforma y posterior nivelado y compactado para la planta chancadora

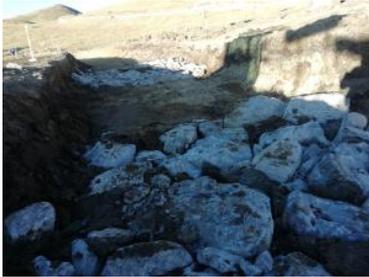
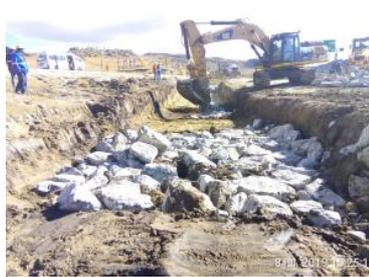
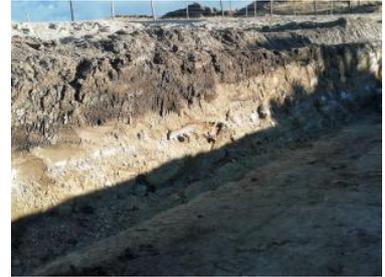
6

(Km 181+100) Se da inicio a los trabajos de mejoramiento y se puede apreciar las vistas fotográficas, para este trabajo se tiene personal, maquinarias como excavadora, rodillo y retroexcavadora.

Se recomienda la visita de los especialistas en suelos para realizar estudios de la capacidad portante del suelo mejorado.
Se recomienda al contratista continuar con el riego de la vía y evitar la polvadera.
Tener cuaderno de obra relleno para tomar las vistas fotográficas.
