## BITACORA ELECTRÓNICA DE OBRA

### REGISTRO DE LA BITACORA Y FOTO DEL CUADERNO DE OBRA

Confir ma Bitaco ra:	Nro Inform e: 16	Fecha Informe: 11-07-2019	Nombre De La Obra: Carretera Patahuasi - Yauri - Sicuani, tramo: Negromayo- Yauri-San Genaro	Personal Encargado: J O R G E B E N J A M I N CISNEROS CADENAS
-------------------------------	---------------------------	------------------------------	---	--

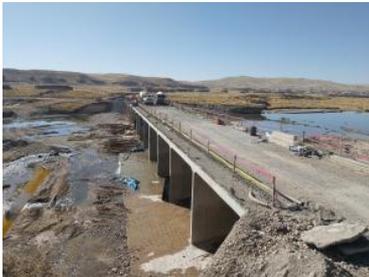
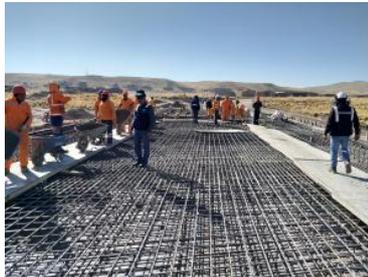
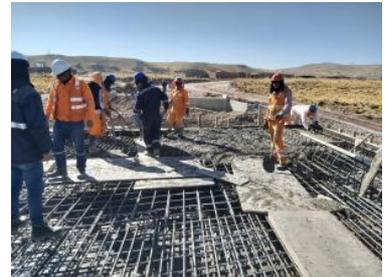
1

- 04.- Construcción del puente Santa Maria sobre el río ccañipia, en esta fecha se observa el vaciado de la losa del puente, que esta ubicada en la progresiva km 142+061.865 al km 142+165.865.

**Actividades:**  
 Construcción del puente Santa Maria, sobre el rio Ccañipia

**CDescripcion\_\_\_\_\_:**  
 se observa la ejecución de la partida vaciado de la losa

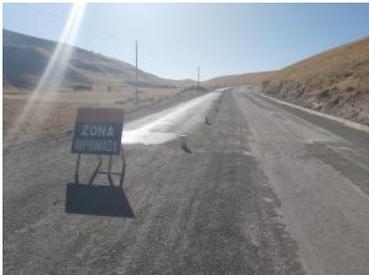
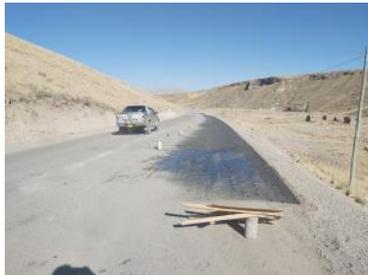
2

- 01.- Re-conformación de la capa base en el tramo km 147+480 al km 147+860.
- 02.- Imprimado L/I de la capa base ubicada en la progresiva km 146+400 al km 146+560

**Actividades:**  
 Imprimado L/I

**CDescripcion\_\_\_\_\_:**  
 En el tramo km 146+400 al km 146+570

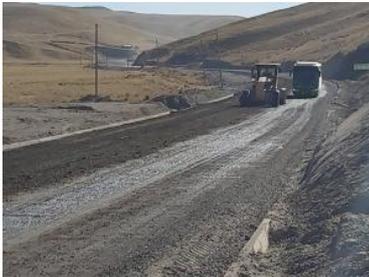
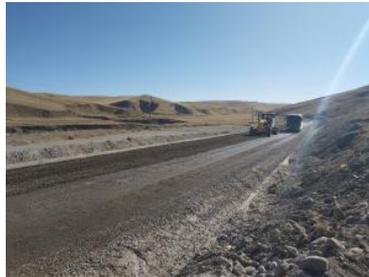
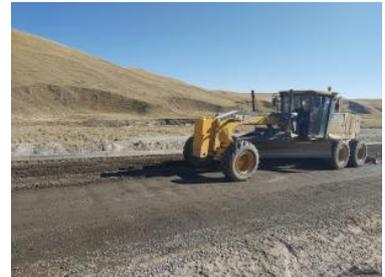
3

**Actividades:**  
Re-conformación de la capa base de la estructura del pavimento

**CDescripcion\_\_\_\_\_:**  
En el tramo km 147+480 al km 147+860

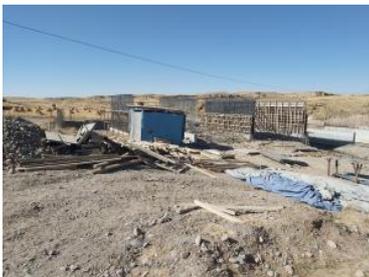
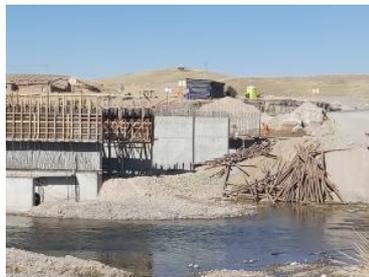
4

- 03.- Se observa la Construcción del puente San Genaro sobre el río salado, que a la fecha se viene ejecutando lentamente, se observa solo un frente el, margen izquierdo este puente esta ubicado en la progresiva km 145+075.65 al km 145+194.01, longitud del puente es de 118.36 m.l.

**Actividades:**  
Se continúan con los trabajos en el puente San Genaro sobre el río salado

**CDescripcion\_\_\_\_\_:**  
Del km 145+076.65 al km 145+194.01, long.=118.36

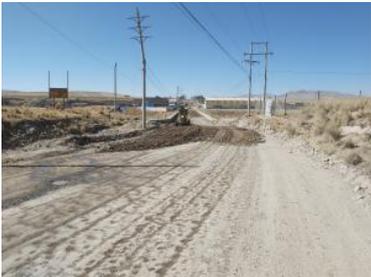
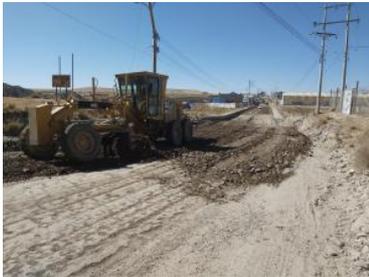
5

**Actividades:**  
Se realizan trabajos de mejoramiento sobre sub rasante que incluye el puente Amistad

**CDescripcion\_\_\_\_\_:**  
Del Tramo km 135+700 al km 135+950

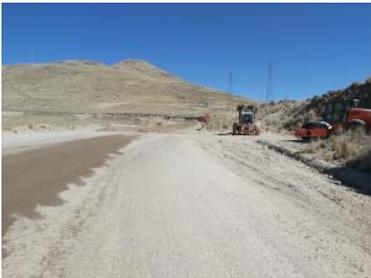
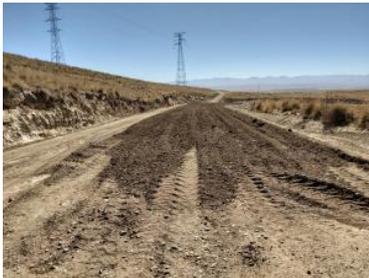
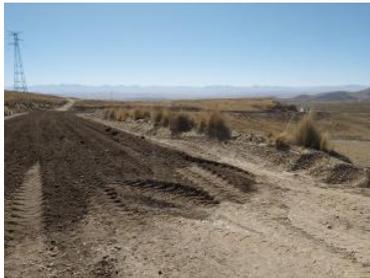
6

**Actividades:**  
Conformación de sub base segunda capa

**CDescripcion\_\_\_\_\_:**  
en el tramo km 122+930 al km 123+270

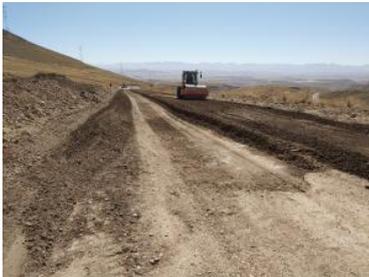
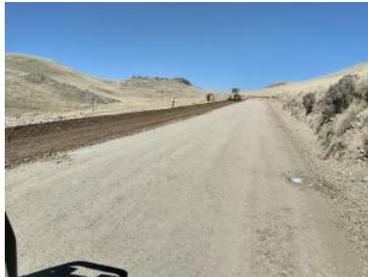
7

- 07.- Construcción de la sub base segunda capa, ubicada en la progresiva km 122+100 al km 122+270.

Actividades:  
Conformación de la sub base, segunda capa

CDescripcion \_\_\_\_\_:  
En el tramo km 122+100 al km 122+270

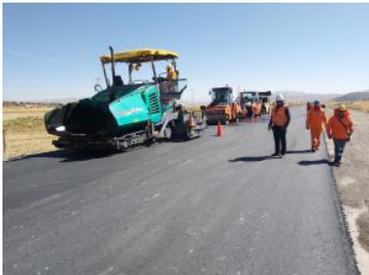
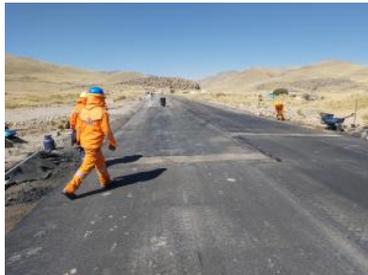
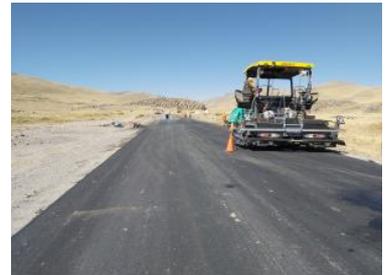
8

Actividades:  
Asfaltado de la segunda capa

CDescripcion \_\_\_\_\_:  
En el tramo del km 105+000 al km 105+460

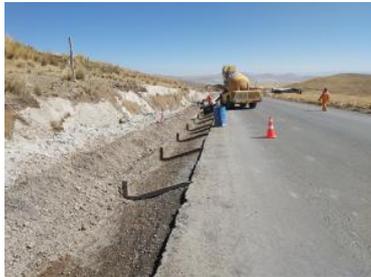
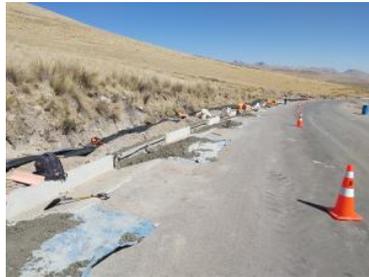
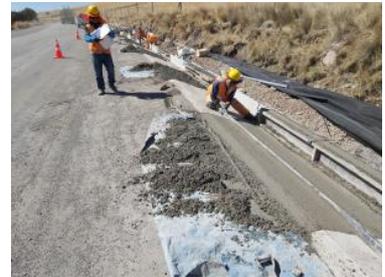
9

**Actividades:**  
 Construcción de cunetas L/I

**CDescripcion\_\_\_\_\_:**  
 Tramo del km 102+430 al km 102+560

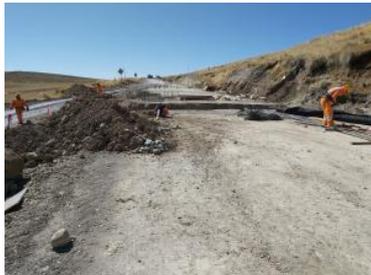
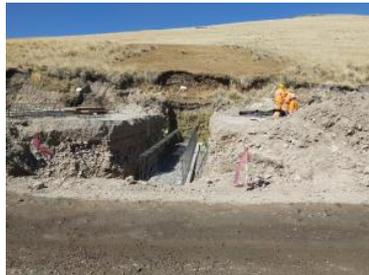
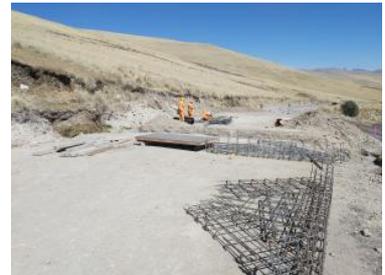
10

**Actividades:**  
 Instrucción de alcantarilla tipo MCA de 1x1

**CDescripcion\_\_\_\_\_:**  
 Progresiva km 101+590

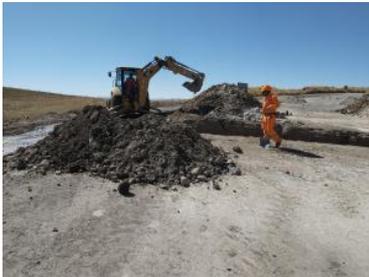
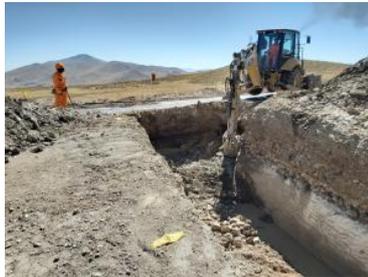
11

**Actividades:**  
 Construcción de la alcantarilla tipo MCA de 1x1

**CDescripcion\_\_\_\_\_:**  
 Ubicada en el km 101+590

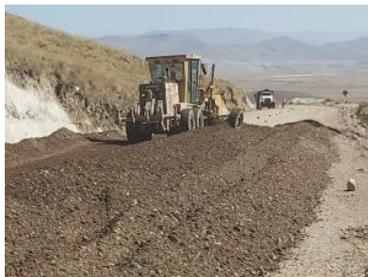
12

**Actividades:**  
 Conformación de la sub base

**CDescripcion\_\_\_\_\_:**  
 En el tramo km 99+030 al km 99+320

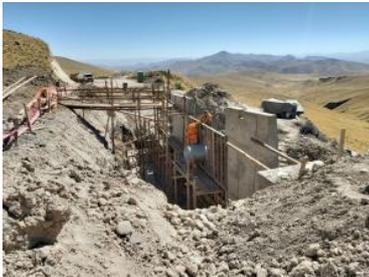
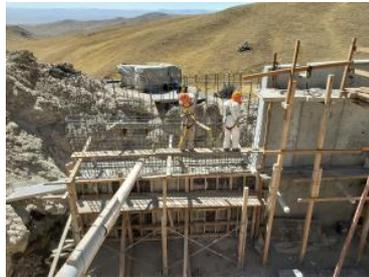
13

**Actividades:**  
 Se prosigue con los trabajos en la construcción del muro de contención

**CDescripcion\_\_\_\_\_:**  
 Ubicado en el km 95+816 al km 95+834 L=18.00, h=7.29

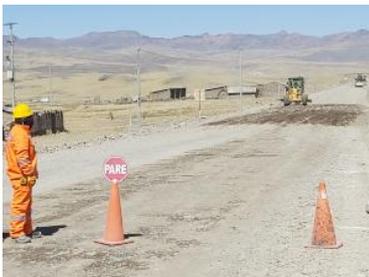
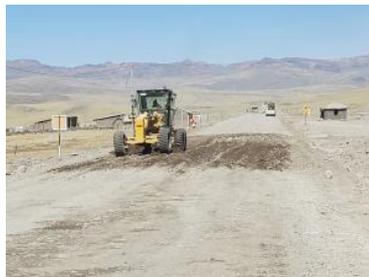
14

**Actividades:**  
 Tramo en construcción de trabajos de sub rasante, sub base y base

**CDescripcion\_\_\_\_\_:**  
 En el tramo del km 85+280 al km 86+560

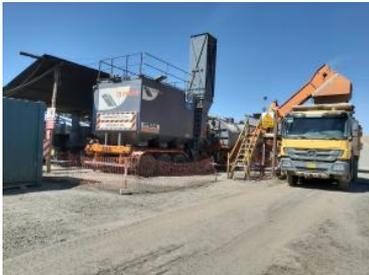
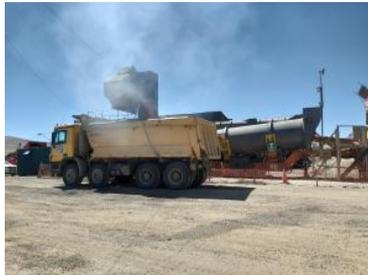
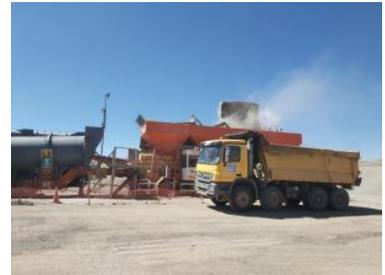
15

**Actividades:**  
 Producción de la planta de asfalto

**CDescripcion\_\_\_\_\_:**  
 Se observa el cargado y transporte del material en la planta de asfalto

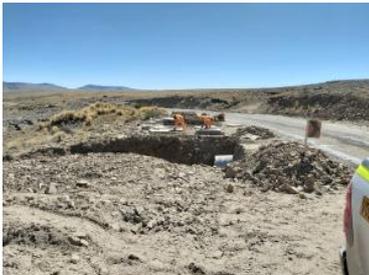
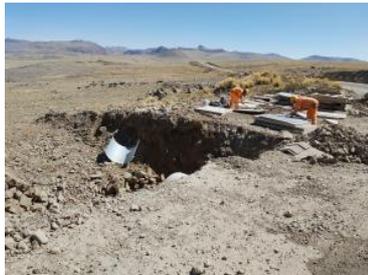
16

**Actividades:**  
 Construcción de la alcantarilla de tipo TMC de Ø 36"

**CDescripcion\_\_\_\_\_:**  
 Ubicada en la progresiva km 80+430

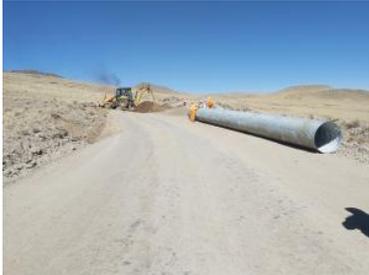
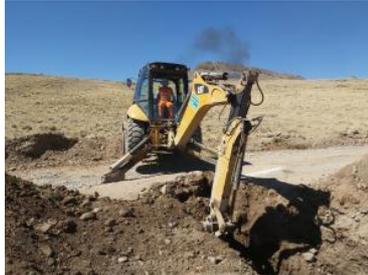
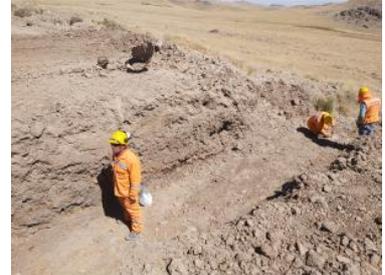
17

**Actividades:**  
 Construcción de la alcantarilla de tipo TMC de Ø 36"

**CDescripcion\_\_\_\_\_:**  
 Ubicada en la progresiva km 79+221

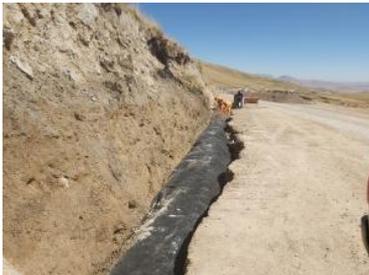
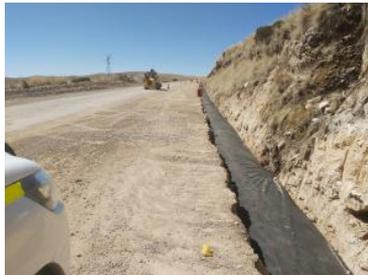
18

**Actividades:**  
 Construcción de sub dren

**CDescripcion\_\_\_\_\_:**  
 En el tramo km 99+700 al km 99+860)
