## BITACORA ELECTRÓNICA DE OBRA

<b>Confirma Bitacora:</b> Si	<b>Nro Informe:</b> 146	<b>Fecha Informe:</b> 17-07-2019	<b>Nombre De La Obra:</b> Carretera Juanjui-Tocache, tramo Pizana - La Polvora - Pizarron - Perlamayo - Campanilla	<b>Personal Encargado:</b> BORIS WALTER AYLLÓN CARCELÉN
---------------------------------	----------------------------	-------------------------------------	--	---

Visita de seguimiento en campo de las actividades en ejecución del contrato principal y adicionales como: mejoramiento de suelos, conformación de terraplén, construcción de sub-bases y bases, imprimación asfáltica, construcción de muros de contención, construcción de cunetas trapezoidales, cunetas rectangulares, mandiles emboquillados de piedra, construcción de alcantarillas TMC y labores de mantenimiento vial como: Remoción de derrumbes y limpieza de cunetas. Visita a campamento de Johesa para ver el cuaderno de obra y reunion de trabajo entre especialistas de la Supervisión y Empresas Contratistas del Consorcio Integración Vial.

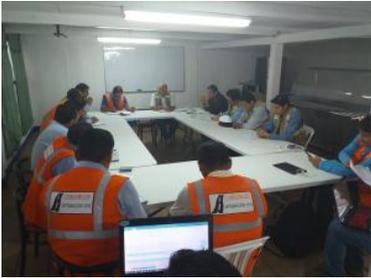
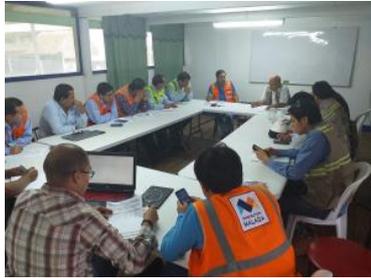
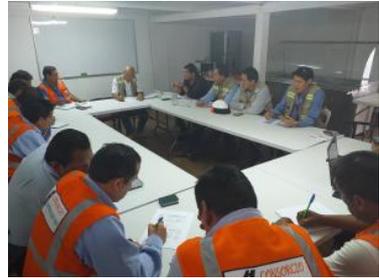
**CDescripcion\_\_\_\_\_:**  
En la progresiva KM. 36+400 dentro del campamento de Johesa se realiza reunión de trabajo entre los especialistas de la Supervisión y las empresas Contratistas, para ver los avances, los diferentes observaciones y asuntos pendientes de la obra.

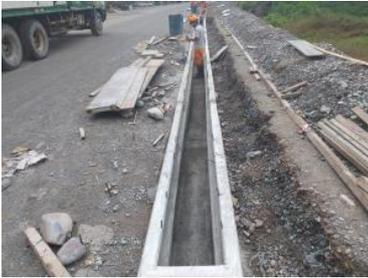
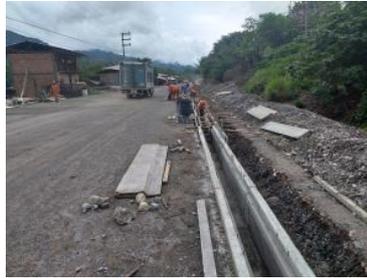
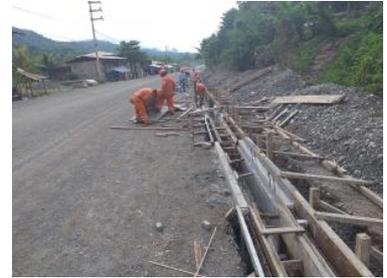
En las progresivas Km. 62+250 a 62+350 se ha realizado el vaciado de las cunetas rectangulares , falta el vaciado de las tapas de concreto armado.

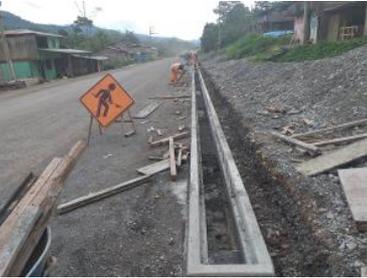
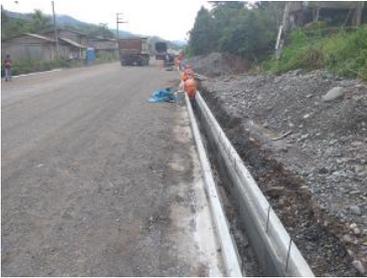
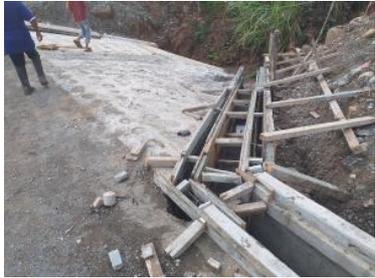
**CDescripcion\_\_\_\_\_:**  
En la progresiva Km. 62+460 a 62+505 se realiza la construcción de cunetas rectangulares de concreto armado en sitio.

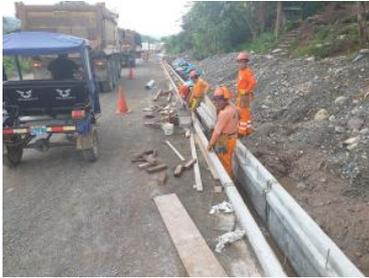
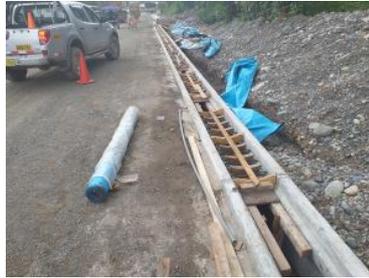
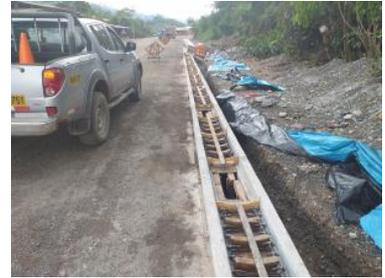
En la progresiva Km. 62+520 en un tramo de 50 m. se ha iniciado la construcción de las tapas fijas de las cunetas rectangulares de concreto armado.

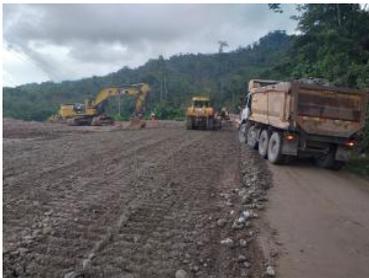
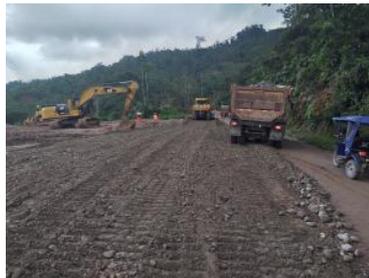
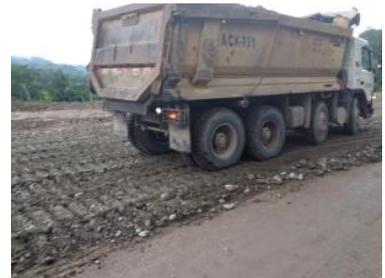
En la progresiva Km. 62+600 se realiza el mejoramiento de suelos, donde se conforma el terraplén a nivel de sub-rasante

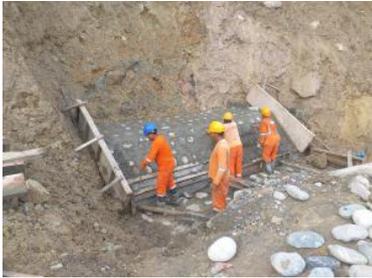
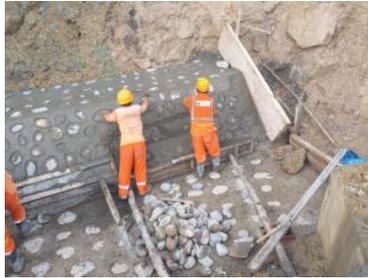
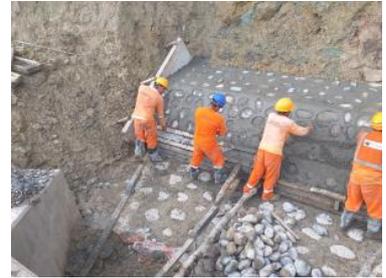
En la progresiva Km. 44+008 se realiza la construcción de emboquillado de piedras en la entrada de la alcantarilla TMC de 48 "

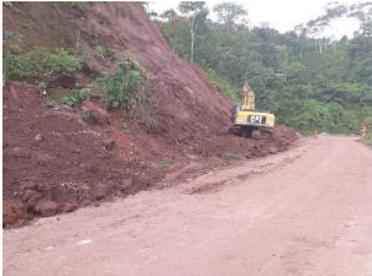
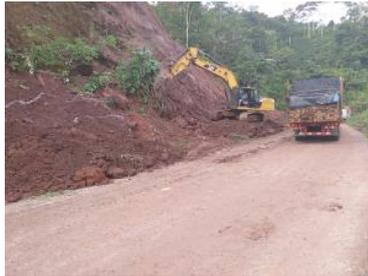
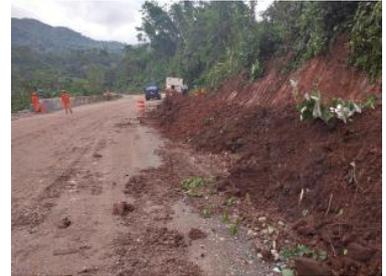
En las progresivas Km. 63+400 a 64+000 se realiza el corte de talud con excavadora de oruga para la ampliación de la calzada de la vía.

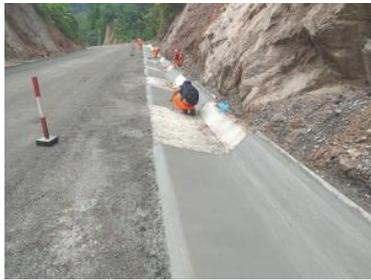
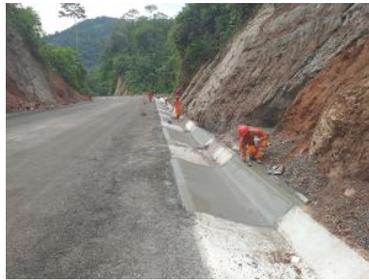
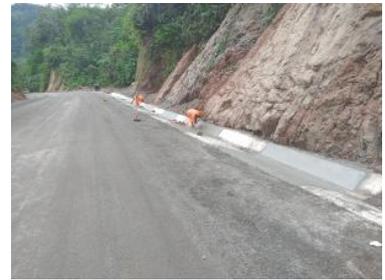
**CDescripcion\_\_\_\_\_:**  
 En las progresivas Km. 68+900 a 69+100 se realiza la construcción de cunetas trapezoidales de concreto

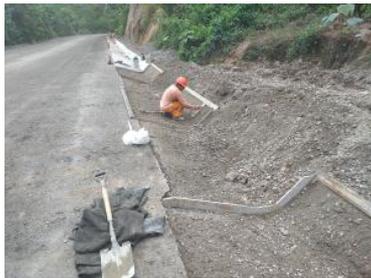
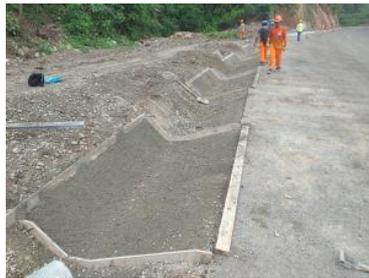
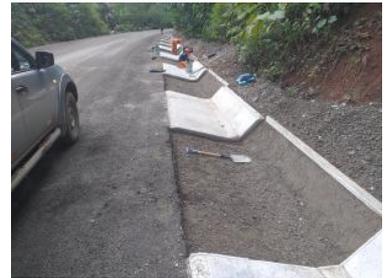
**CDescripcion\_\_\_\_\_:**  
 Entre las progresivas 69+043 a 69+320 se realiza la excavación y conformación del terreno para continuar con la construcción de las cunetas trapezoidales de concreto.

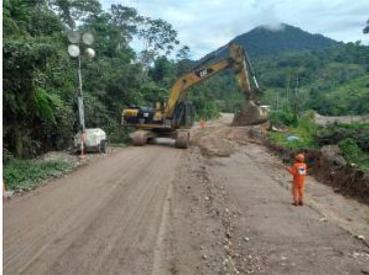
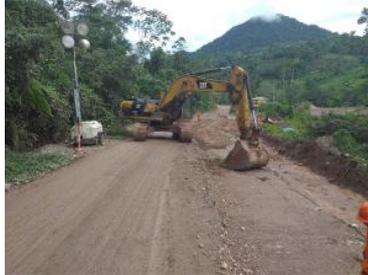
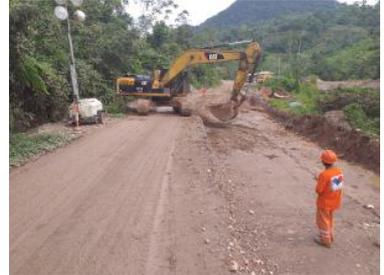
**CDescripcion\_\_\_\_\_:**  
 En la progresiva 63+000 se esta realizando el mejoramiento de los suelos

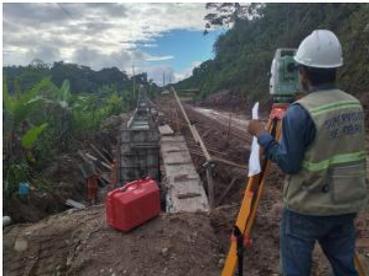
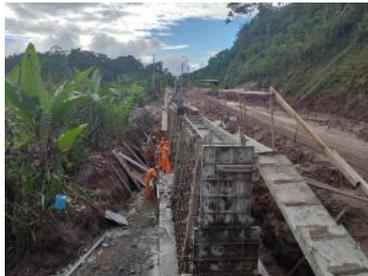
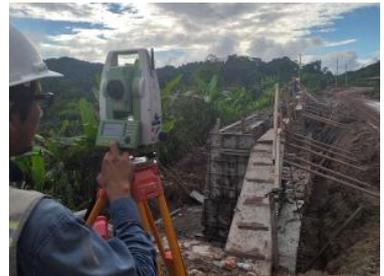
**CDescripcion\_\_\_\_\_:**  
 En las progresivas Km. 51+445 a la 51+470 , La supervisión realiza la verificación de los puntos importantes del muro para su liberación.

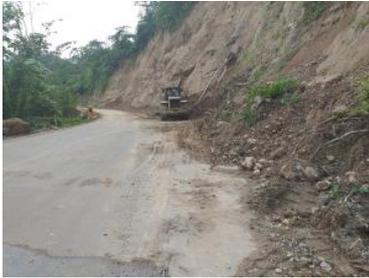
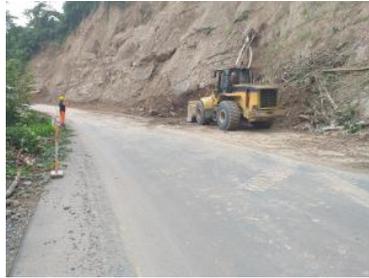
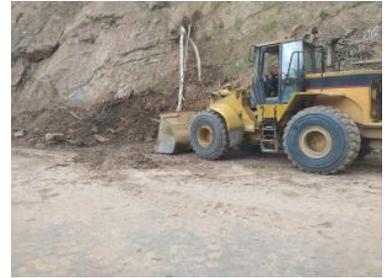
**CDescripcion\_\_\_\_\_:**  
En la progresiva Km. 78+231 se realiza la remoción de derrumbes ocasionados por las ultimas precipitaciones en la zona.

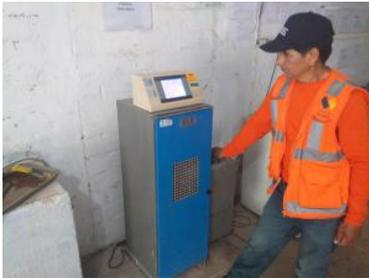
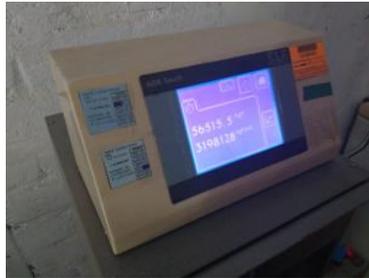
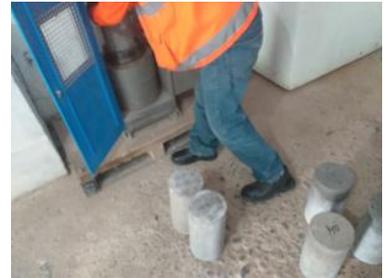
En la progresiva Km. 83+350 se realizo la visita para constatar las actividades realizadas en laboratorio y verificar el funcionamiento de la planta de asfalto ( paralizada por lluvias ocurridas en la zona ) se observo la pruebas a compresión de cilindros de concreto a las edades de 28 días de muros ciclopeos de 140 KG/cm2 y muros de concreto armado de 210 kg/cm2 resultando resistencias que sobrepasan el 100 % de lo esperado.

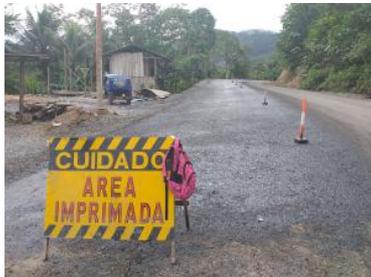
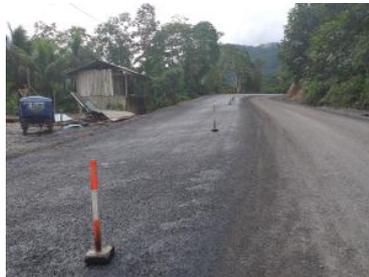
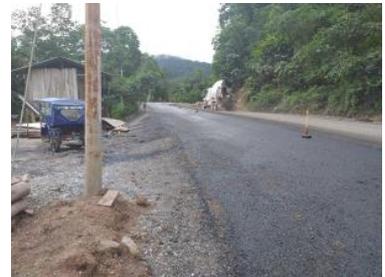
**CDescripcion\_\_\_\_\_:**  
 En la progresiva 68+460 a la 68+660 se ha realizado la imprimación asfáltica en el margen izquierdo de la vía.

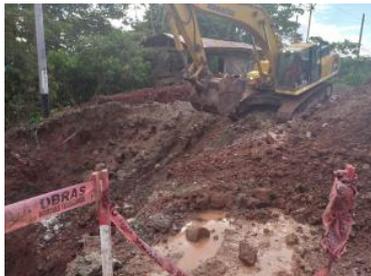
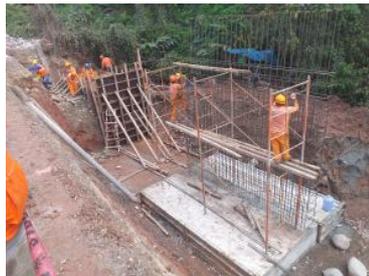
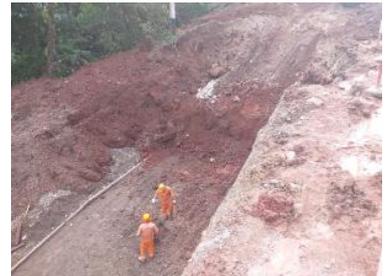
**CDescripcion\_\_\_\_\_:**  
 En la progresiva Km. 49+971 se realiza la excavación para la construcción de muros de contención
